산업안전보건강조주간

최근 대형 사망사고사례 공유 세미나

중대사고위험관리본부 사고조사단

I. 냉각탑 내부 질소유입에 따른 질식	1
• 권 용 준 단장	
II. 고층건물 외부마감작업대 떨어짐	13
• 원 방 희 부장	
III. 이동식 천장작업대 떨어짐	27
• 김 경 환 차장	
IV. 라미네이팅 공정 용제증기에 의한 화재	41
• 송 국 일 부장

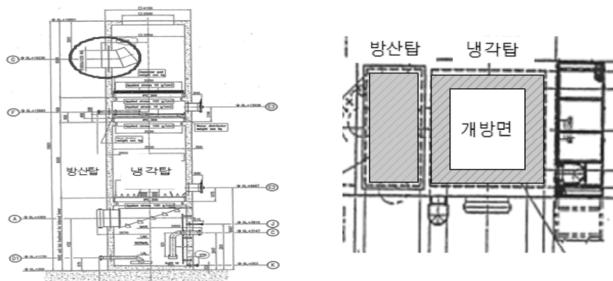
가. 재해발생 장소

- ◆ 설비명 : 공정수를 냉각시키는 냉각탑(Chiller Tower)
- ◆ 특 징 : 냉각탑과 방산탑이 일체형인 콘크리트 구조물
(중간 격벽으로 구분되어 있으나, 상부는 덕트로 연결)

- ◆ 방산탑과 냉각탑을 연결하는 덕트를 냉각탑 외부까지 연장 설치
(플랜트 No. 15~16과 동일한 구조)

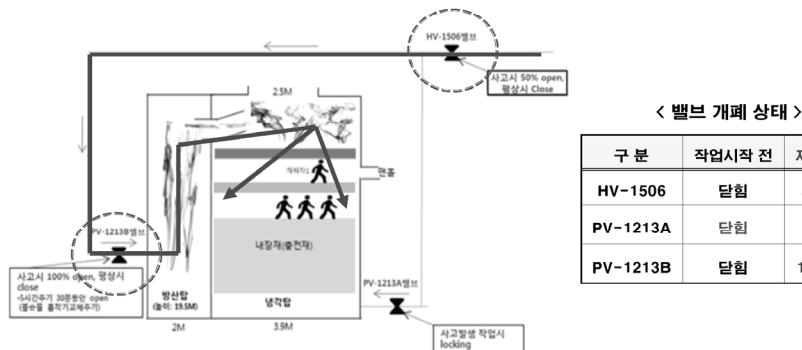
가. 질소유입 경로

◆ HV-1506밸브 우측라인으로 부터 질소가 HV-1506 및 PV-1213B 밸브가 열리면서 방산탑을 통해 냉각탑으로 유입

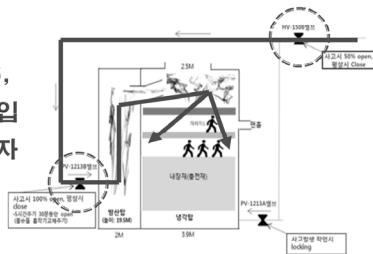
☞ 재해발생 시 실제 상황

- PCU 청소작업 완료 후 전원 재투입 시 HV-1506, PV-1213B 밸브가 열리면서 방산탑으로 질소 유입
 - 방산탑을 통해 냉각탑 상부로 유입된 질소가 작업자 위치로 확산
- * 밸브를 제어하는 PCU의 전원을 off 후 재투입 시
HV-1506은 50%, PV-1213B는 100% 열리도록 Logic이 설계됨

- ◆ PCU 전원 차단 후 재투입시 제어되는 밸브가 개방되지 않도록 설계 변경 (개방 신호를 줄 때만 개방되도록 개선)

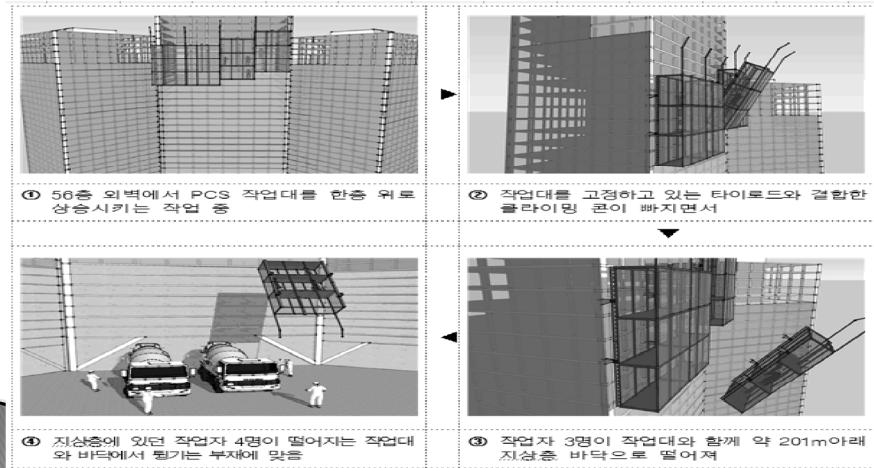
2018. 3월 고층빌딩 외벽에 설치한 커튼월 부착용 작업대(PCS)가 앵커
볼트에서 분리되어 작업대가 바닥으로 떨어짐(사망 4명, 부상 4명)

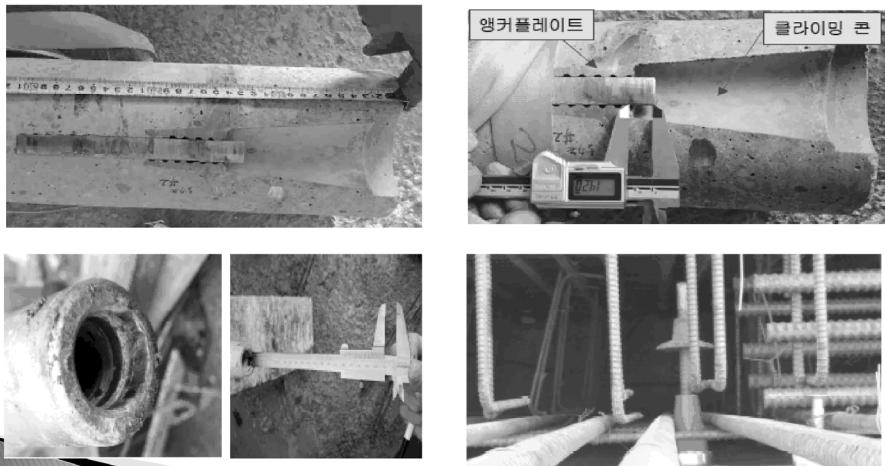
마. 타이로드 시공상태

◆ 설계 시공도면 준수여부

- ◆ 설계 결합 깊이(65mm)보다 짧게(10.4~12.4mm) 결합

- ◆ 콘크리트 내부에 지지용 앵커 설치 시 반드시 설계기준 준수

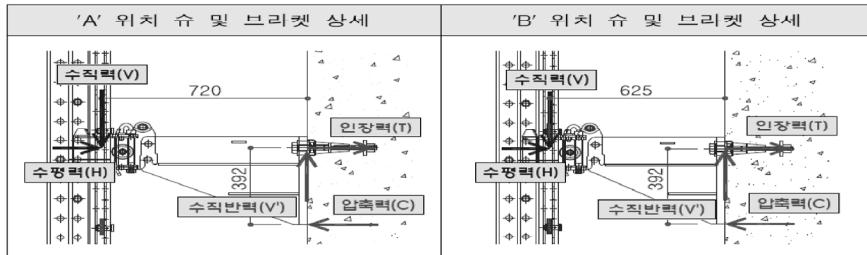
◆ 타이로드 인장력 검토

- 구조해석에 의한 반력을 토대로 인장력 산정결과, 하단슈에서 크게 발생

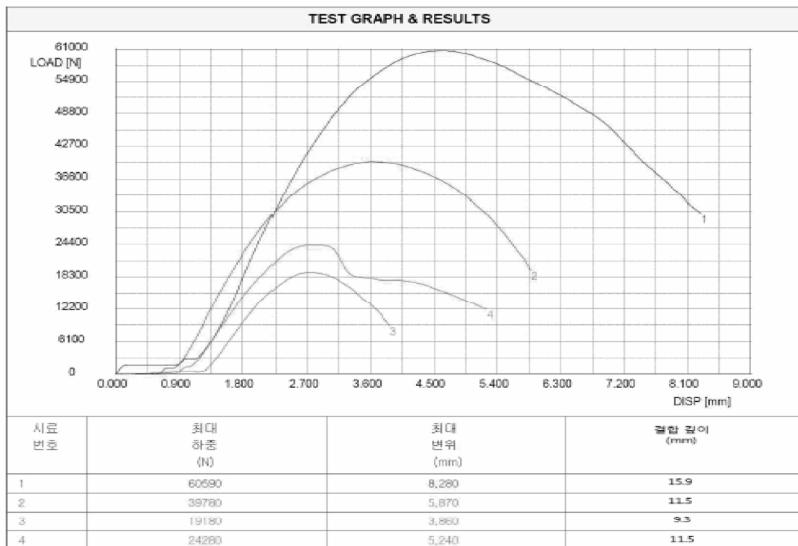
◆ 타이로드 결합 깊이 별 인발 시험 결과

- 구조계산에서 타이로드에 가해진 인장력(2.6톤)이 인발 시험의 평균결합력(3.2톤, 11.5mm)보다 작은 것으로 나타났으나,
- 나사산의 물림 정도에 따라 큰 차이를 보임으로, 11.5mm 최소결합력 2.4톤을 적용할 경우 구조계산 값보다 작아짐
- 따라서, 타이로드의 결합 깊이가 현저하게 부족*하여 발생한 것으로 추정

* 평균 결합 깊이는 최대 결합 깊이(65mm)의 18% 수준

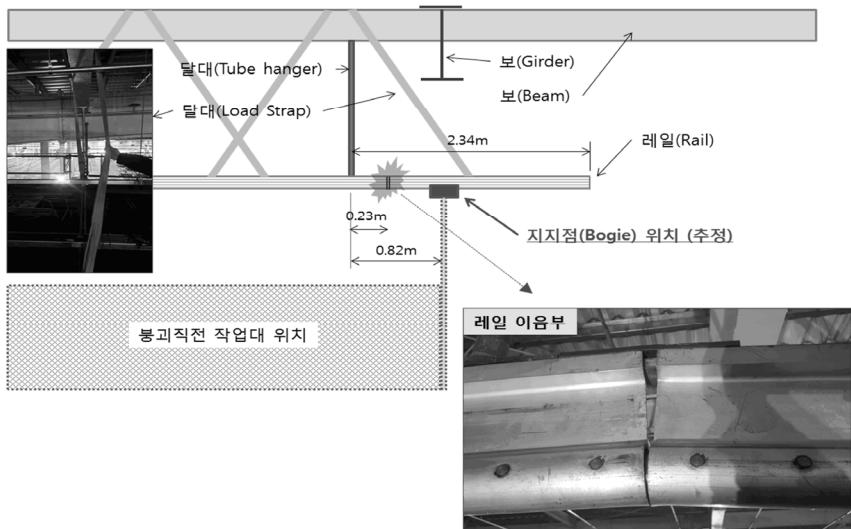
라. (사고 후) 지상 작업대 위치

- [STEP 1] ①번 Bogie가 Tube hanger[강관]를 지나 약 0.82m 지점에 위치함.
- [STEP 2] ①,③번 Bogie 중 ①번 Bogie에서 더 큰 수직력이 발생하여, 구조적으로 취약한 레일 이음부가 꺾임.
- [STEP 3] ①번 Bogie가 꺾여 경사진 레일을 따라 이동하면서 레일로 부터 이탈함.
- [STEP 4] ①번 Bogie가 이탈함에 따라 나머지 ②,③,④번 Bogie 하부 연결 지지부재(강관)가 작업대의 중량 및 이탈로 인한 충격 등을 견디지 못하고 파단됨에 따라 작업대가 지상 바닥으로 떨어짐.

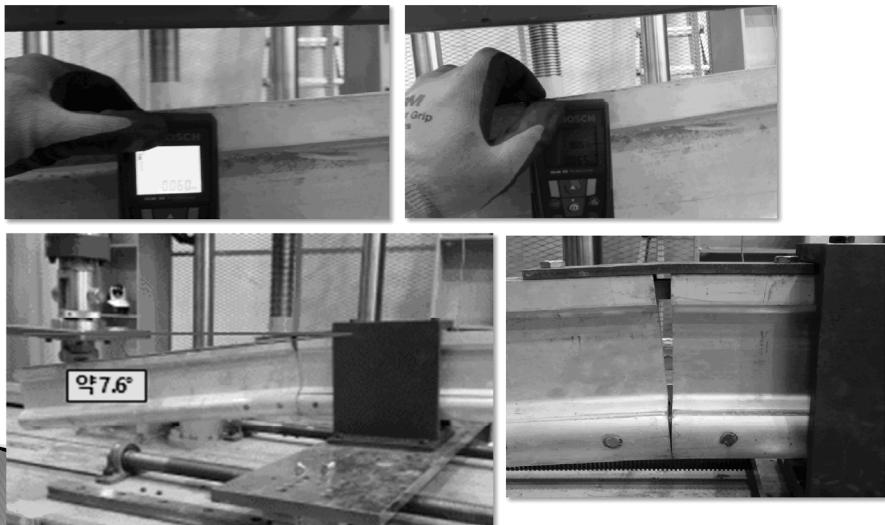
- 하중제거 후 레일처짐 : 60 / 65mm

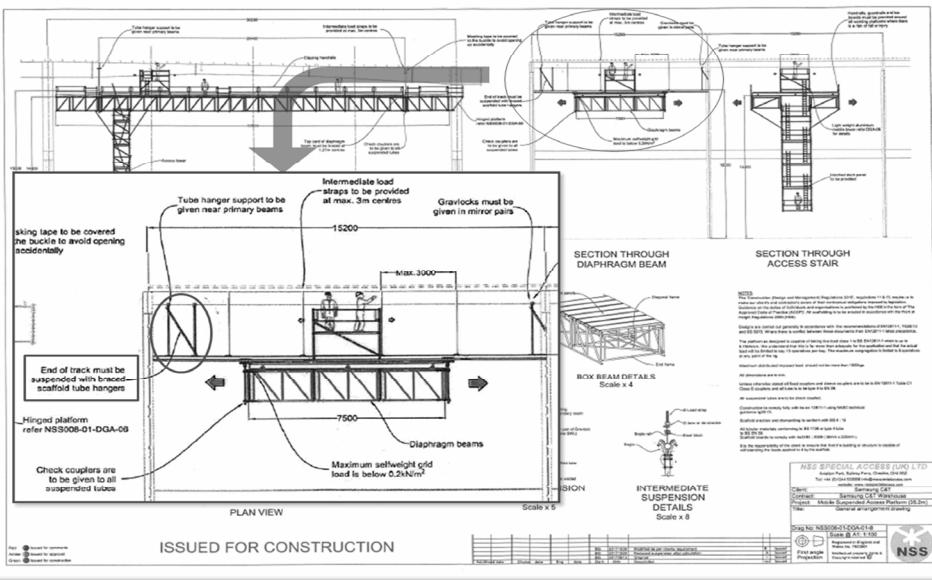
4. 재해발생 원인

가. 작업대 지지 레일 끝단부의 구조적 취약성

- Tube hanger 연결지점부터 2.34m 돌출된 외팔보(Cantilever) 구조
- Tube hanger 연결지점부터 0.23m 지점에 레일 이음부 위치
- 수직승강로(0.33t)가 우측레일에 인접해 있어 편하중 발생

나. 천장 작업대 설계도 미준수

- 천장 작업대 해외 임대업체 제공 설계도 미준수
- 설계도 내용 작업계획에 미반영

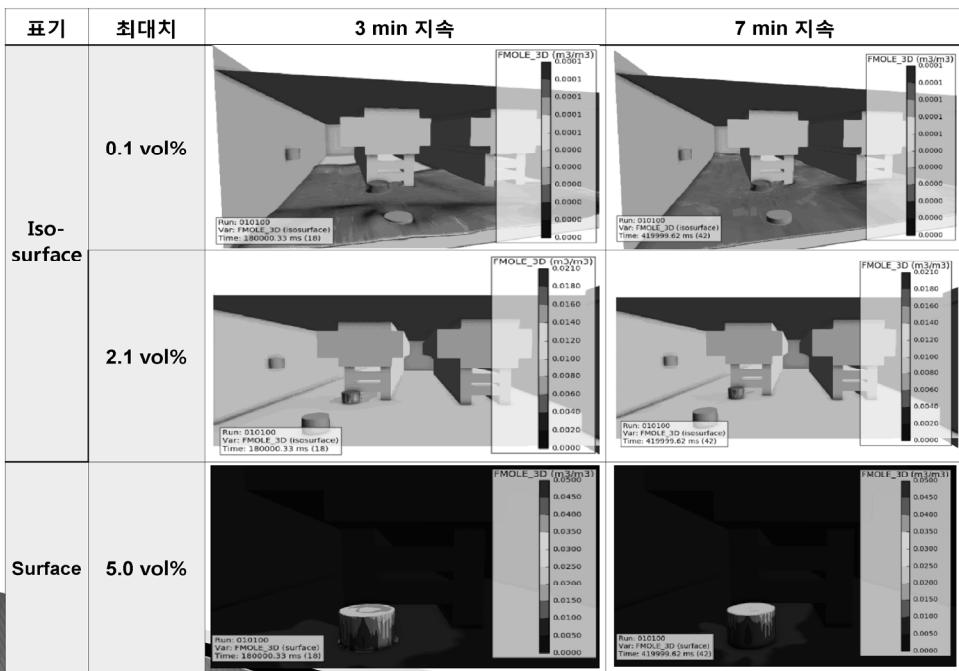
[CFD(Computational Fluid Dynamics)를 이용한 시뮬레이션 결과]

- ☞ 국소배기장치가 정상적으로 작동(재해자의 진술)되어 코팅액 팬에서 발생한 인화성 증기의 체류 가능성은 낮음

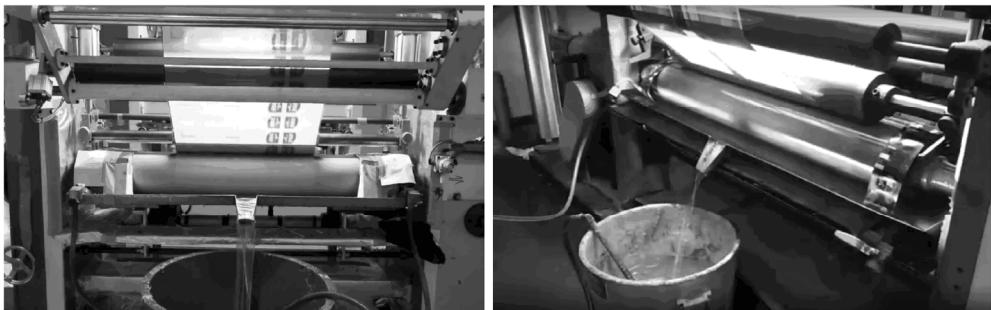
[화재위험분위기가 형성된 코팅팬 및 배합기 주변 모습의 예]

가. (가연물) 화재위험분위기가 형성된 상태에서 배합작업 등 실시

- ◆ 인화점(-4 °C) 보다 높은 온도에서 인화성물질 취급
- ◆ 용기의 상부가 개방되어 인화성 증기가 발생·확산되었고 이에 대한 제거(환기) 조치 미흡

- ◆ 인화성증기의 확산방지를 위해 저장용기 밀폐 조치
- ◆ 인화성 증기 배출용 국소배기장치(커튼형 포위식 후드) 설치
(비중이 높은 경우 고려)
