# 저류조 내부 슬러지 준설작업 중 황화수소 중독

| 재해일자 | 2016년 7월 7일 | 재해현황 | 사망 2명 |
| 작업명 | 저류조 내부 바닥 슬러지 등 준설 물량 확인 작업 | 재해장소 | 저류조 내부 |

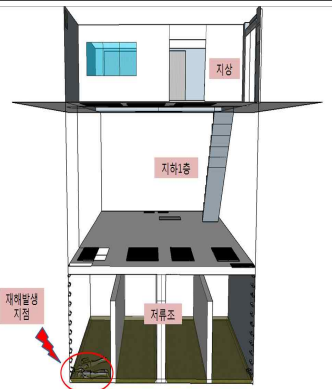
[재해발생장소 모식도]

2016년 7월 7일 14:32분경 서귀포시 표선면 소재 ○○하수처리장 중계펌프장 내 저류조 바닥에 퇴적된 슬러지 등의 준설작업 전 (주) ○○건설 소속 피해자가 저류조 내부로 내려가 슬러지 등 준설물량을 육안확인 후 다시 올라오는 과정에서 의식을 잃고 쓰러지자, ○○건설(주) 소속 피해자는 구출하기 위해 저류조 내부로 내려가는 중 의식을 잃고 쓰러져 신고로 출동한 119구조대가 구조 후 인근병원으로 후송하였으나 2명 모두 사망한 재해임.

- 저류조 등 밀폐공간에 대한 질식 위험정보 공유 및 전달 **교육** 미 실시
- 밀폐공간작업 관리상의 문제점
  - ▲ 밀폐공간 **해당 여부 평가** 및 **출입금지** 미 표시
  - ▲ 밀폐공간 **보건작업 프로그램 수립** 시행 및 **출입허가제** 미 실시
  - ▲ 현장 **관리감독 미흡** 및 **긴급구조훈련 미 실시**
- 밀폐공간작업 안전수칙 미 준수
  - ▲ **산소 및 유해가스** 농도 미 측정
  - ▲ 작업 전·작업 중 적정 **환기** 미 실시
  - ▲ **송기마스크 등 구조·대피용 보호장구** 미 착용

※ 재해발생 당시 재해자가 저류조 바닥에 내려가 슬러지를 발로 헤쳤을 경우에는 슬러지 내부에 잠재하고 있던 황화수소 가스가 확산/분출되어 재해조사 시 측정값 보다 황화수소 농도가 높았을 것으로 추정.

- 사업주, 협력업체, 근로자** 3자간 질식위험정보 공유 및 안전보건기준 준수
  - 저류조 내부 청소작업시 발생할 수 있는 유해가스 등의 **질식위험 정보** 및 **안전보건기준**을 공유하고 작업자에게 **특별안전보건교육** 실시
- 밀폐공간 평가-출입금지 표시-출입허가제** 등 3대 절차 준수
  - 저류조 출입구에 **출입금지표시** 및 **작업허가제**가 포함된 **밀폐공간 보건작업프로그램**을 수립하여 철저히 시행
- 밀폐공간 작업시 필수 3대 안전수칙 준수
  - ① **작업 전** 밀폐공간 내부 **산소 및 유해가스 농도** 측정
  - ② **작업 중** 고농도의 유해가스가 발생할 우려가 있으므로 **지속적 환기** 실시
  - ③ **구조작업 시** 송기마스크 등 **보호장비** 필히 착용 및 **긴급구조훈련** 주기적 실시
