바이오 디젤 증발기 폭발·화재사고

2016년 12월 22일(목) 경기도 시흥시 소재 (주)○○의 바이오 디젤 증발기 (Evaporator) 에서 폭발이 발생된 후 주변설비로 화염이 전파되어 부스터 펌프 스테이션 상부에서 작업하고 있던 근로자가 사망하고 바이오 디젤 증발공정이 전소된 사고이다.

『바이오 디젤 증발기 폭발·화재사고』 사례 연구

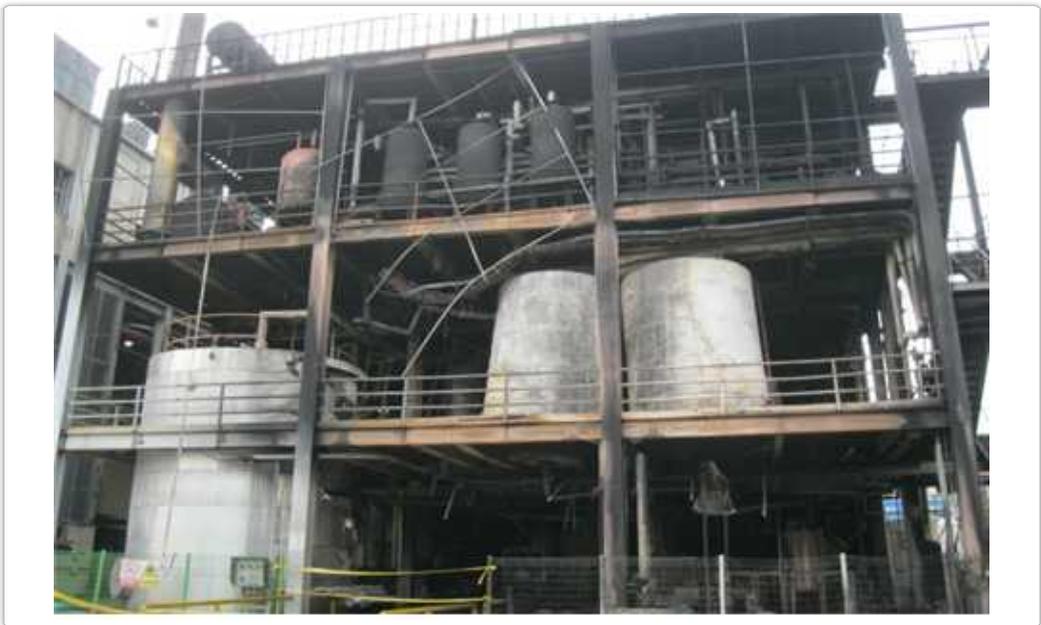
[사진 1] 사고발생 바이오 디젤 증발공장

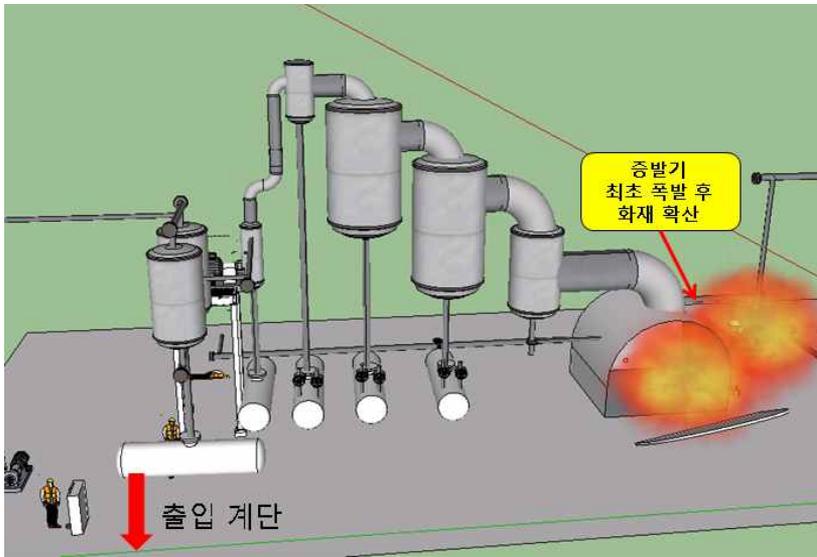
[그림 8] 증발기에서 폭발 후 화재 전파(17시 32분)

- 작업과정에서 유입된 공기(산소)와 함께 증발기의 유증기가 증발기 측면에 설치된 액위 전송기 가이드(Level Bridle)의 상부 노즐(Low Tap)을 통해 가이드 상부공간으로 유입되어 폭발분위기가 형성되었고 액위전송기(Level Transmitter)가 점화원으로 작용하여 화재·폭발이 일어났을 것으로 추정된다.

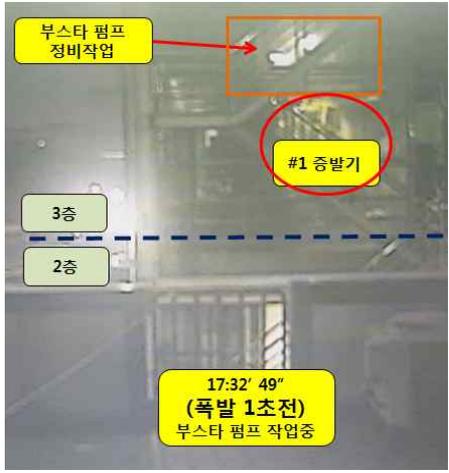
[사진 3] 폭발 1초 전 부스터 펌프 정비작업(17시 32분 49초)

- 부스터 펌프에 냉각수가 누출되어 펌프 내부의 냉각 부족으로 펌프의 베어링 등 회전부에 기계적 마찰이 증가할 수 있다. 부스터 펌프 분해 결과 측부는 화재·폭발로 인해 회전자가 고착되어 있어 화재 전·후의 상황을 명확하게 확인할 수는 없었다.

다만, 기어부 케이싱 윤활유 용량(Vender Print기준) 1.5 L가 있어야 하나 분해 결과 100 ml 정도로만 남아있었고, 윤활유가 심하게 열화 및 탄화가 되어 있는 것으로 보아 냉각계통이 원활하지 않아 부스터 펌프 베어링부 및 축부에서 다량의 마찰열이 점화원으로 작용하여 화재·폭발이 일어났을 수 있다. 하지만 CCTV 분석결과 16:26경에 부스터펌프를 정지시켰으므로 가능성은 낮다.

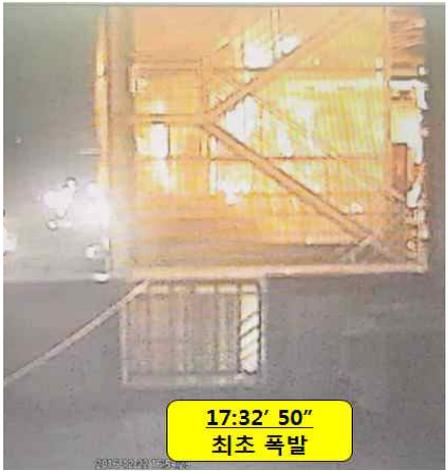
[사진 4] 최초 폭발(17시 32분 50초)

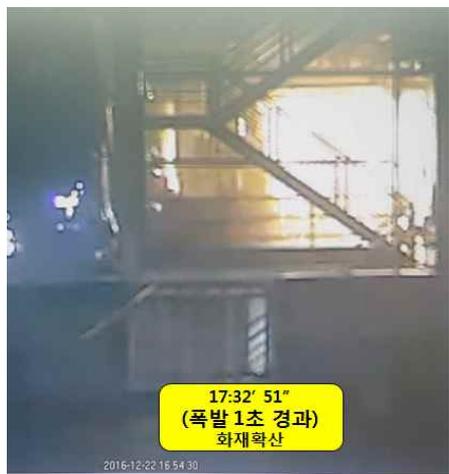
[사진 5] 화재 전파(17시 32분 51초)

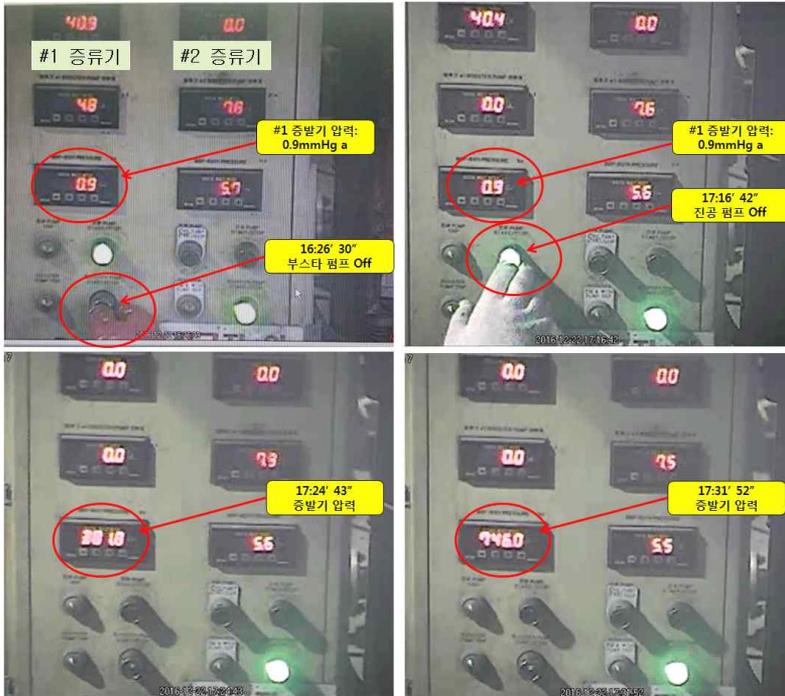
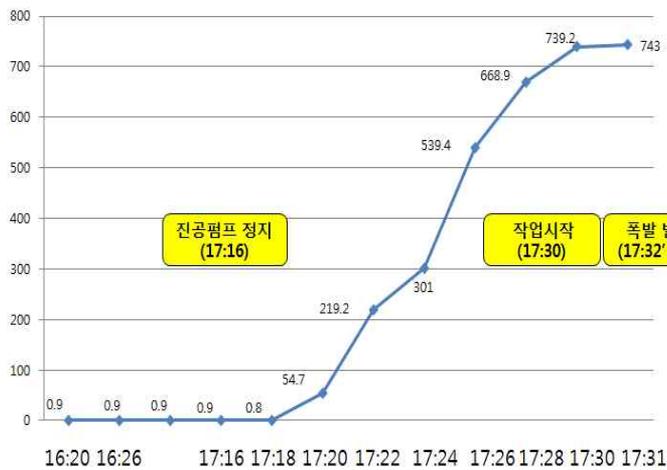
[사진 7] #1 증발기 판넬 CCTV 화면

[표 1] #1 증발기 압력 (기록계가 없어 CCTV 화면 나타냄)

- 증발 1호기 부스터 펌프를 정비하기 위해 부스터 펌프 정지 후 증발설비의 진공을 해제하고자 진공 펌프 가동을 정지하고 응축탱크에 설치된 질소 퍼지 배관을 개방하여 수동으로 질소를 주입하였다.
 - 진공이 완전히 해제되지 않은 상태(압력: 301 mmHgA / -0.6 bar, g)에서 대기벤트 밸브를 개방함으로써 외부공기가 증발기 등 설비 내부로 유입되었을 것으로 추정된다.
 - ※ 증발설비의 조작 및 퍼지작업은 재해자가 단독으로 수행하여 질소 퍼지 시작 및 대기벤트 밸브 조작의 정확한 시점을 CCTV로는 확인할 수 없어 CCTV에서 확인 가능한 진공이 해제되는 시간을 통해 추정함
 - 증발설비 내부의 바이오 디젤은 160~180 °C로 가열되어 있어 유증기가 발생되고 있는 상태였고 이 유증기가 유입된 공기와 혼합되어 폭발분위기를 형성하였을 것으로 추정된다.
 - ※ 운전 절차서에 의하면 설비 내부 질소 퍼지 시 철골 기둥에 설치된 압력지시계의 압력이 720 mmHgA (-0.05 bar, g) 이상인 것을 확인한 후 대기벤트 밸브를 개방하도록 절차서에 명기하고 있으나, 질소 퍼지 밸브는 75 % 정도 개방되어 있고 대기벤트 밸브는 완전 개방함으로써 공기가 유입되어 폭발 분위기가 형성되었을 것으로 추정됨
 - ※ 설비 내부 진공이 해지되었을 경우 압력지시계의 압력은 745~746 mmHg 정도임

- 증발설비 내부에 축적되어 있는 바이오 디젤 증기를 제거하고 온도를 낮추기 위해 질소 퍼지를 하면서 진공이 해제되지 않은 압력(301 mmHgA/-0.6 bar, g)에서 대기벤트 밸브를 개방하여 폭발분위기를 형성할 수 있는 충분한 양의 공기가 유입된 것으로 추정된다.

인화성 액체의 증기가 존재하여 폭발·화재가 발생할 우려가 있는 증발기 제품탱크 내부에 유증기가 다량으로 존재 시 질소를 공급하여 진공을 해제하고 충분한 압력 상승 후에 벤트 밸브를 열어 산소 유입으로 인한 폭발성 분위기 형성을 억제하여야 한다.

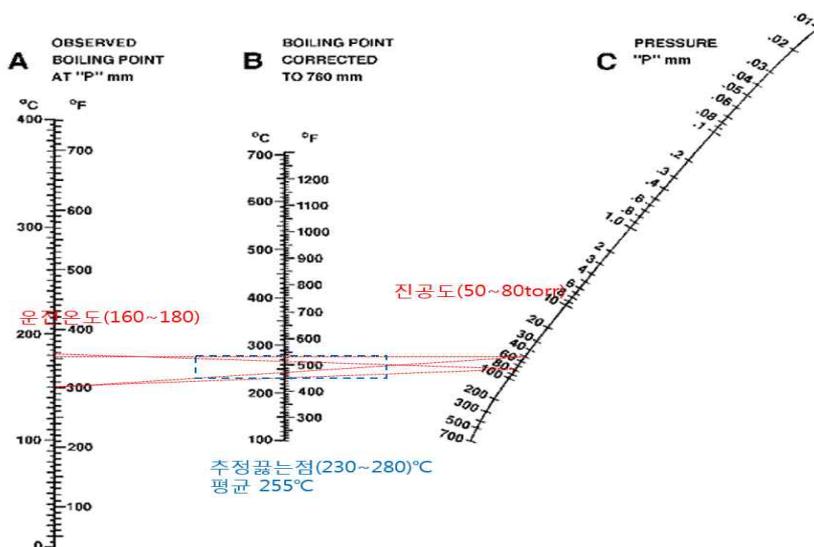
- 시험 규격인 KS M 1071-2에 의한 끓는점 분석은 광센서에 의한 시료 내 기포의 발생빈도를 측정하는 방법으로 열중량 분석결과에 기초하여 측정범위를 (50~350)°C 로 선정하여 (5~10)°C/min의 속도로 승온시키면서 분석
- 바이오디젤 원료(BDR) 및 제품(BDP) 두 종류 모두에 대한 끓는점 분석에서 장비에서 규정하는 끓는점 판정기준(기포발생빈도=0.6 Hz이상)의 기포 발생이 관측되지 않음
- 이는 시료의 분석 중 끓음에 의해서 발생하는 기포의 크기가 분석 장비가 검출할 수 있는 기포 크기보다 작기 때문으로, 해당 시료는 유관 관찰에서도 다른 시료들과는 달리 상대적으로 작은 형태의 기포가 발생되었음
- 그러나 온도 스캔 중 capillary내부의 유관관찰, 열중량분석에 의한 onset temperature(240~250)°C, 진공도(50~80)torr 및 공정운전조건(160~180)°C 에 기초한 nomograph등을 기초로 하여 판단하면 BDR의 끓는점은 (230~280)°C 부근으로 추정 가능함

[공정조건으로부터 BDR의 끓는점 추정결과]

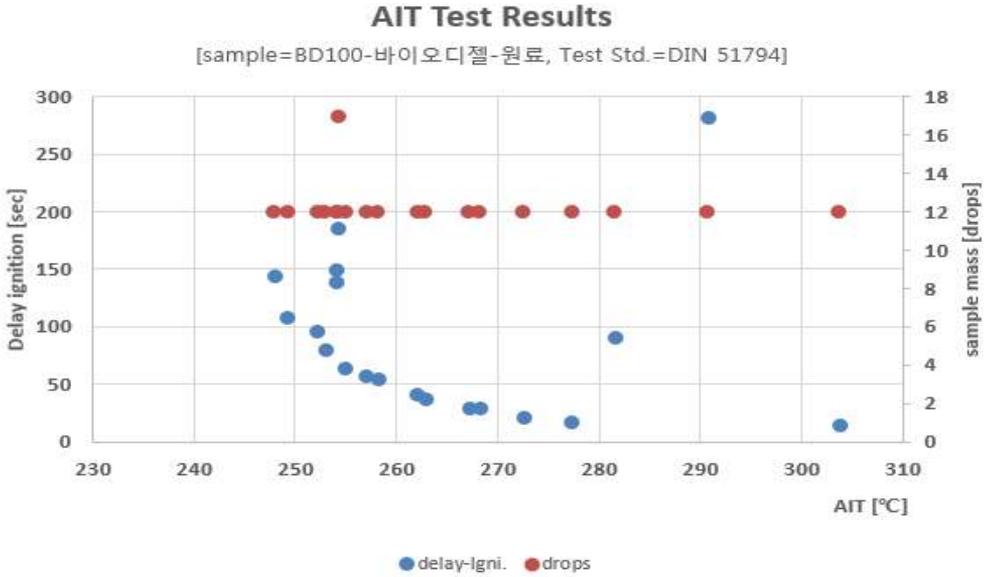
- DIN 51794에 의한 자연발화점은 시료량과 온도를 변경하면서 자연발화가 발생하는 최저온도로 정의되며, 최종 결과를 5 °C 단위로 절하하여 표현하도록 규정
- 시험규격의 정의에 따라서 BDR과 BDP의 자연발화점은 각각 250 °C와 245 °C로 분석되었으며, 시험 간에 관측된 최저발화온도는 각각 247 °C와 245 °C 였음

[바이오디젤 원료(BDR)의 자연발화점 시험결과]

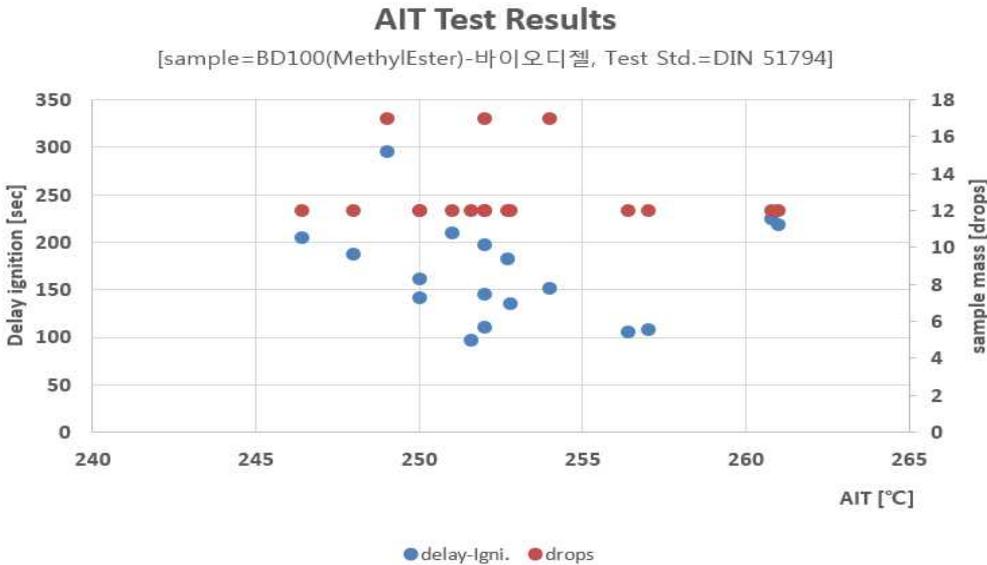
[바이오 디젤 제품(BDP)의 자연발화점 시험결과]
