맹판 제거 작업 중 황산 누출사고

2017-전문-482

『맹판 제거 작업 중 황산 누출사고』 사례 연구

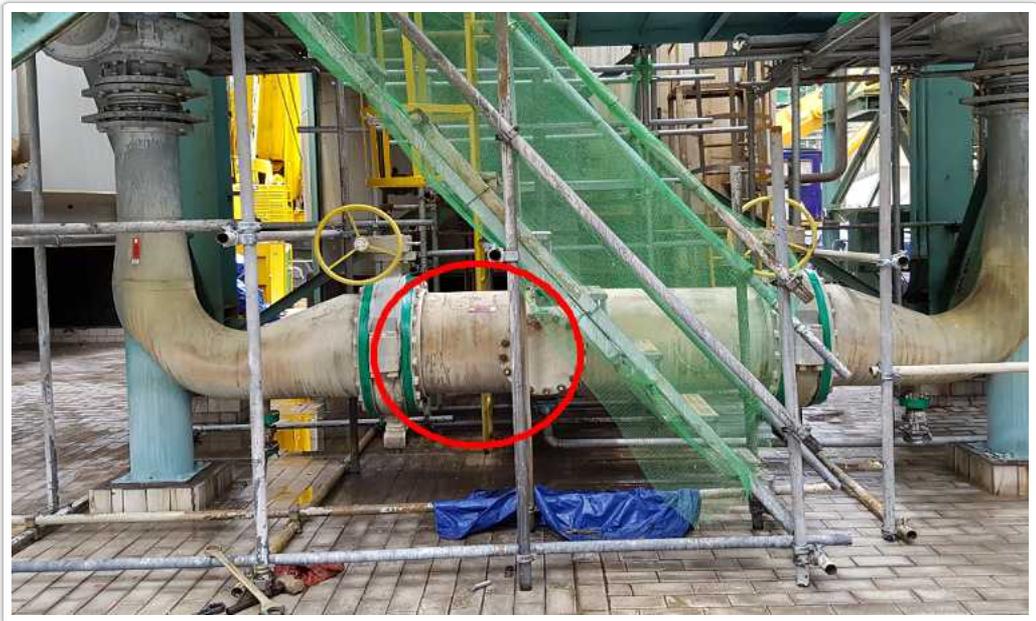
[사진 1] 사고 발생 장소

2016년 6월 28일(화) 울산시 소재 ○○(주)에서 황산 제조공정의 정기보수 작업준비를 위하여 공정운전을 정지하고, (주)□□ 작업자 2명이 최종 흡수탑의 순환배관(600A)에 설치된 맹판을 개방하는 순간, 배관내부에 체류되어 있던 황산(약 98 wt%) 이 누출된 사고이다.

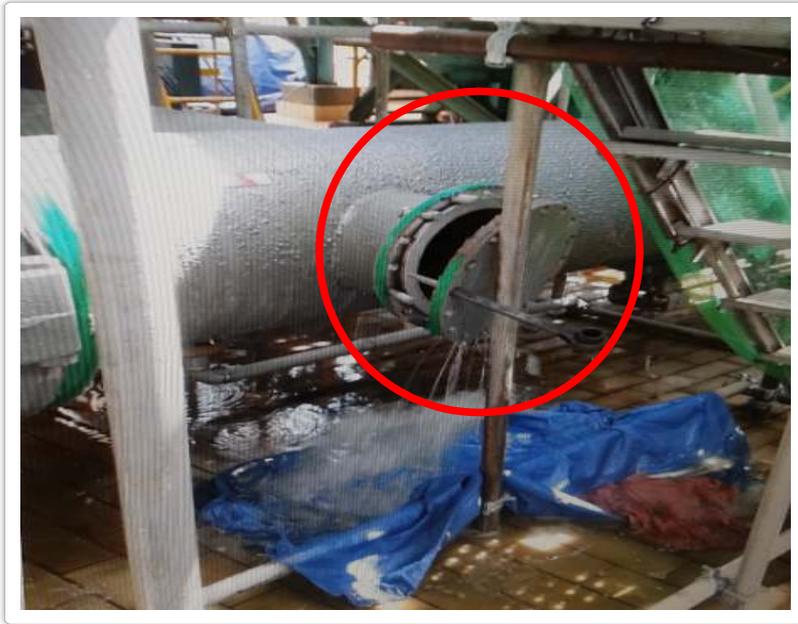
[사진 2] 사고발생 당시 황산이 누출된 맹판(정면)

최종 흡수탑, 순환배관 등 설비 내부에 체류되어 있던 황산을 제거하고, 누출 우려가 없는 것을 확인한 후에 맹판을 개방하여야 하나, 설비 내부에 황산이 그대로 있는 상태에서 맹판 개방 작업을 시작했다.

정비·보수 작업 시 설비 내부에 액체 등이 방출되어 근로자에게 위험을 미칠 우려가 있는 경우에는 작업 전에 미리 위험물을 방출, 세척, 치환시키는 등 필요한 사전 안전조치를 실시한 후에 작업을 실시하여야 한다.

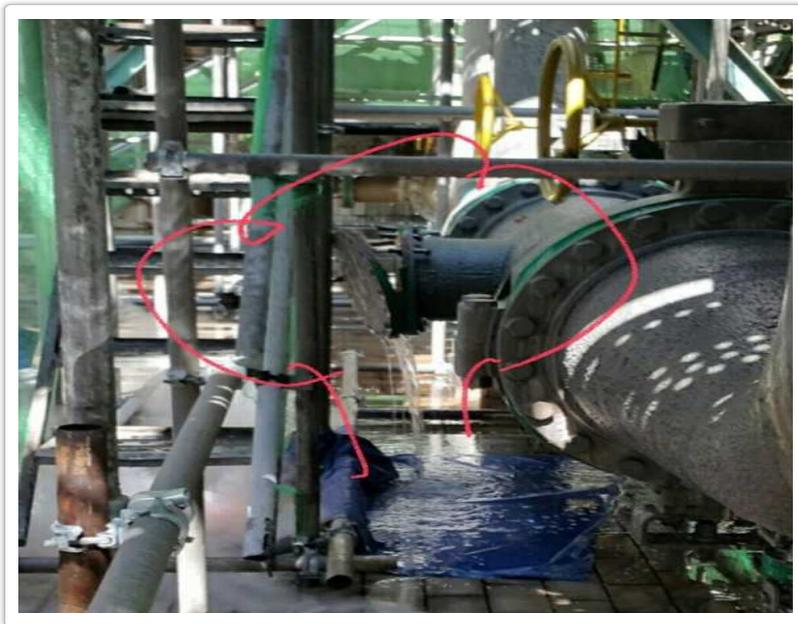
[사진 3] 사고발생 당시 황산이 누출된 맹판(측면)

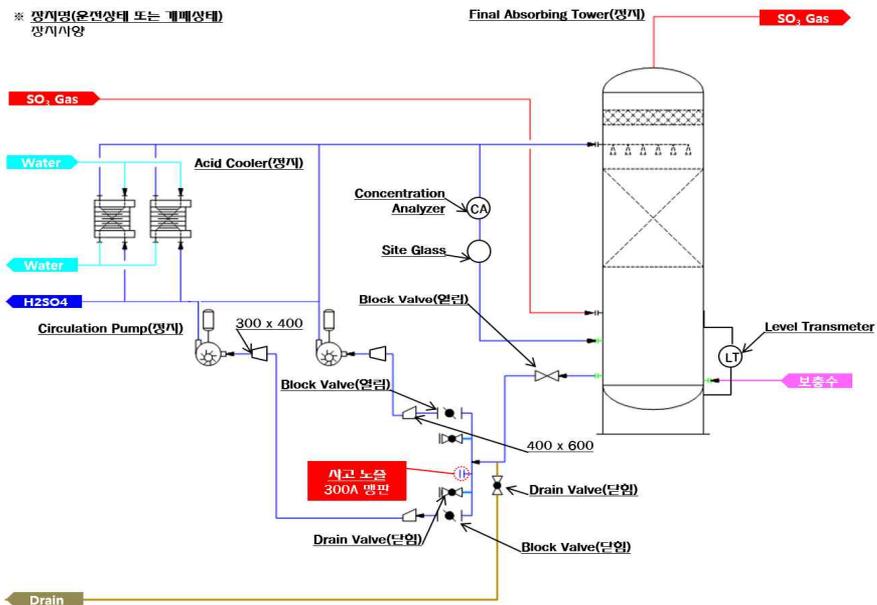
[그림 1] 사고발생공정(최종 흡수탑)

- 7:05경 황산제조공정 전체 운전정지 시작
- 7:10경 펌프 정지로 인하여 펌프 후단에 있던 황산이 잔류압력에 의하여 최종 흡수탑으로 유입
(최종 흡수탑 액위 상승 : 34 % → 52 %)
- 9:05경 보수 작업 간에 맹판 개방으로 황산이 누출되며 최종 흡수탑 액위가 급격히 감소됨(약 5 %까지 감소)

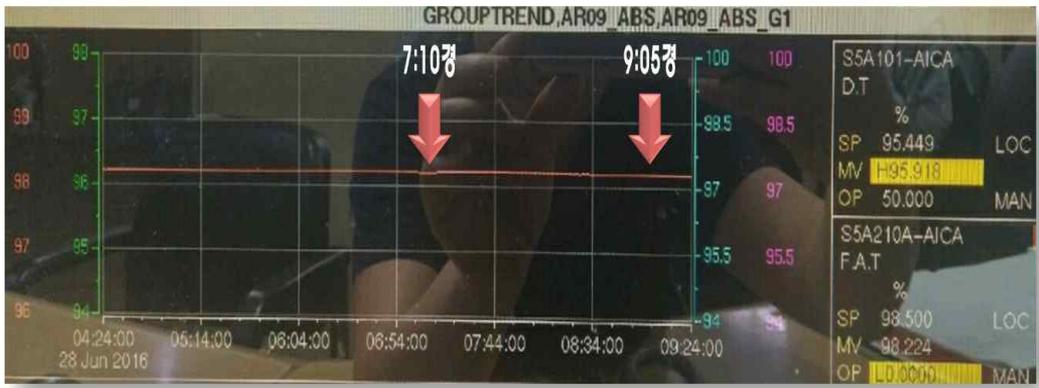
[사진 6] 사고 흡수탑 농도 추이

최종 흡수탑의 황산 순환배관 후단에 농도측정기(Online Analyzer)가 설치된 상태였으며 순환펌프가 정지(7:10경)되기 전까지 정상상태였으므로 사고 당시 황산농도는 설정농도(SP : 98.5 wt%)와 크게 차이가 없이 약 98 wt%였을 것으로 사료된다.

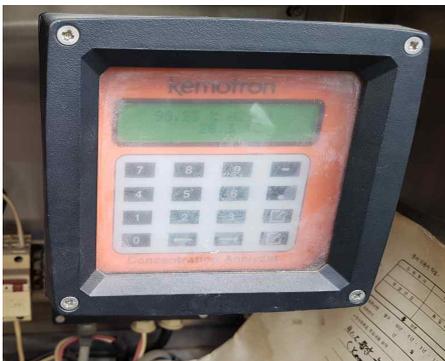
[사진 7] 현장 농도 표시기

(98.23 %H₂SO₄ @ 28.3 °C를 지시,
6/29 12:00경 촬영)

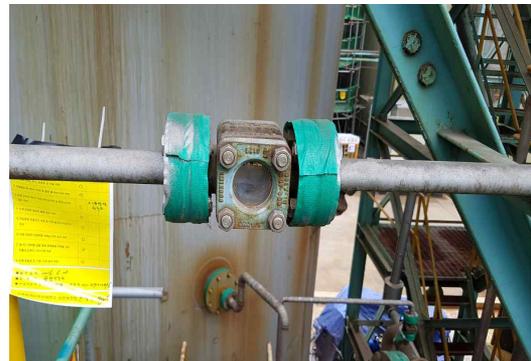
[사진 8] 현장 관찰경(Sight Glass)

(배관구성 상 잔류 황산이 배관 상에 남아
있는 상태임, 6/29 12:00경 촬영)

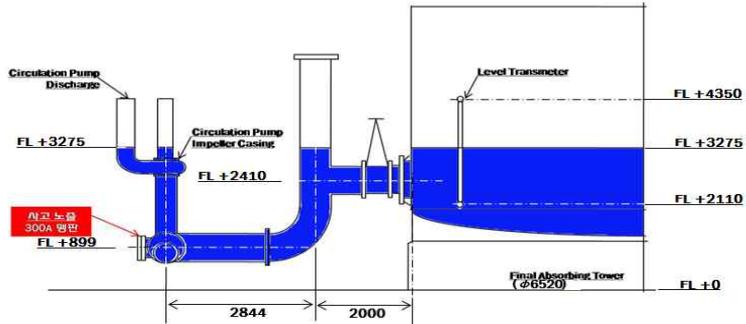
[그림 2] 황산 누출 직전 상태

[그림 2]와 [그림 3] 사이에서 발생하는 차이를 누출량으로 보고 산출한 결과 황산 약 39,000 L가 누출된 것으로 추산된다.

[그림 2]와 [그림 3]에서 확인 가능하듯이 누출지점과 최초 높이차는 2.376 m로 98 wt% 황산의 35 °C에서 밀도 1,820 kg/m³(물의 밀도 994 kg/m³)를 고려할 경우 4.350 mH₂O 만큼의 압력이 있었다.

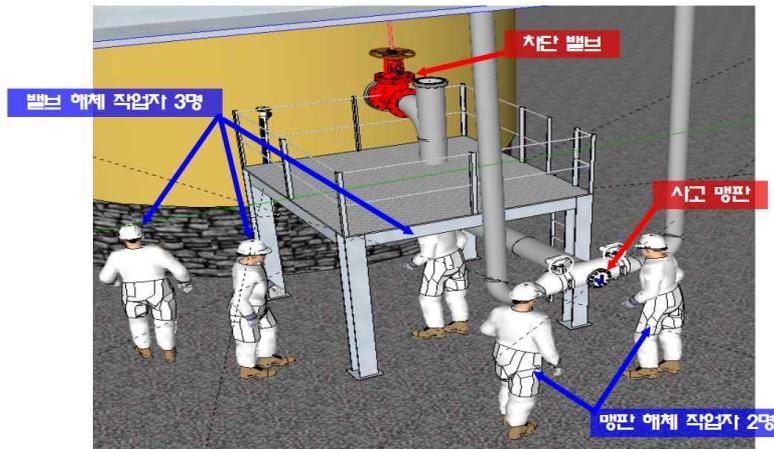
[그림 4] 누출당시 현장상황 모사

재해 관련 작업자 5명으로 [그림 4]에서 모사된 바와 같은 위치에서 작업 중이었을 것으로 추정된다.

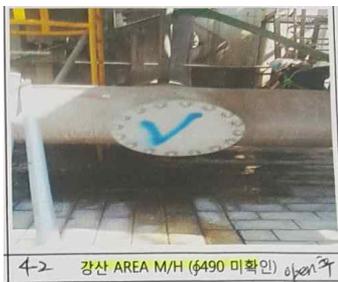
[사진 9] 작업계획서
(사전 미팅 시)

사고 당일로부터 약 15일 전에 원·하청 간의 2차 미팅 시 작업이 진행될 장소의 맹판에 "V" 표시를 하였다.

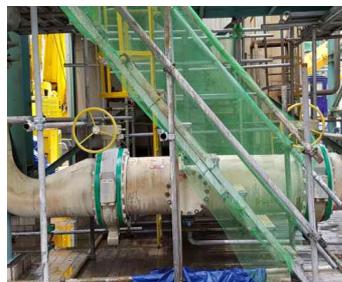
[사진 10] 사고 직후
(6/28 14:00경 촬영)

※ 사고 당시 누출된 황산에 의하여 표시가 지워진 것으로 추정

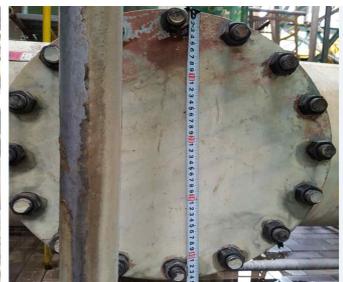
[사진 11] 사고 직후
(맹판의 코팅이 벗겨짐)

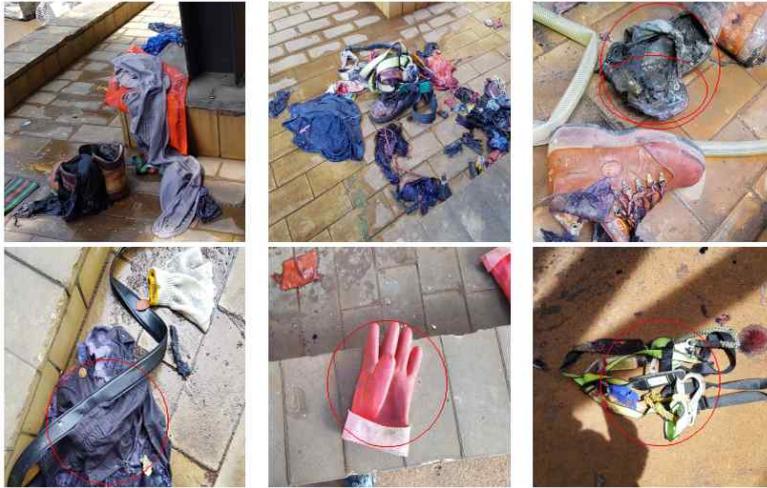
[사진 12] 사고직후 작업자 탈의 사진(6.28 촬영)

작업자는 ABE형 안전모, 일반 작업복, 안전화(황산에 녹음), 안전대, 전면 코팅장갑(일반적으로 고무재질, 내산성 없음), 방진마스크 또는 일반 두건을 착용한 상태였다.

맹판 개방 작업 시, 고농도의 잔류 황산, 그리고 공기 중의 수분과 반응하여 발생하는 황산화물(급성독성물질)로 인한 위험이 있는 상태였음에도 불구하고 내산 관련 보호구, 독성가스에 대비한 보호구가 지급되지 않았다.

작업 시에는 「작업의 위험성」, 「취급하는 물질의 유해·위험성」 등을 고려하여 유해·위험물질에 적합한 안전보호구를 지급하여야 하며, 안전작업허가 시에는 작업자의 보호구 착용상태를 확인한 후 승인될 수 있도록 조치하여야 한다.

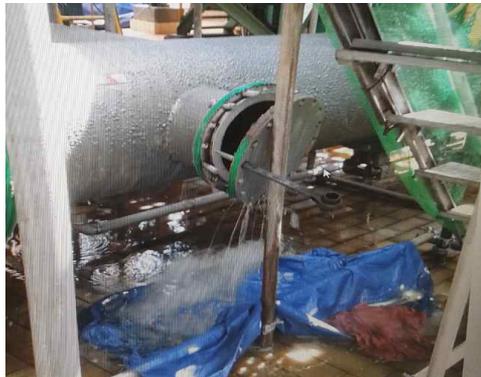
[사진 13] 사고 직후 맹판 지지 모습

[사진 13]과 같이 볼트 해체 시 맹판이 급격히 떨어질 것을 대비해 렌치와 비계기등에 걸어두는 작업방식으로 인하여 황산이 상부로 솟구치며 누출되었고 이로 인하여 맹판 작업 인근 작업자 3명이 추가 피해를 입게 된 것으로 추정된다.
