냉각탑 Cold Water Basin에 빠져 익사(KOSHA-MIA-202019)

냉각탑 Cold Water Basin에 빠져 익사사고

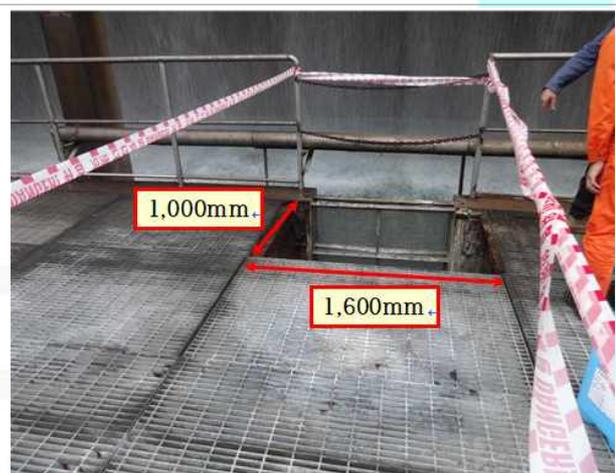
2018년 5월 0일 09:03경 재해자가 냉각수 관리를 위해 충청남도의 000 사업장내로 들어와 냉각탑 Cold Water Basin(이하 Pond라 함)상부(그레이팅)에 올라가 화학약품(부식 및 스케일 방지제)을 투입하던 중 부식된 그레이팅 지지대 일부가 파괴되면서 그레이팅과 함께 Pond(깊이:5.1M, 냉각수:4M)에 빠져 13:55경 펌프 흡입측 버터플라이밸브에서 발견된 재해임

[Pond로 떨어진 그레이팅부위]

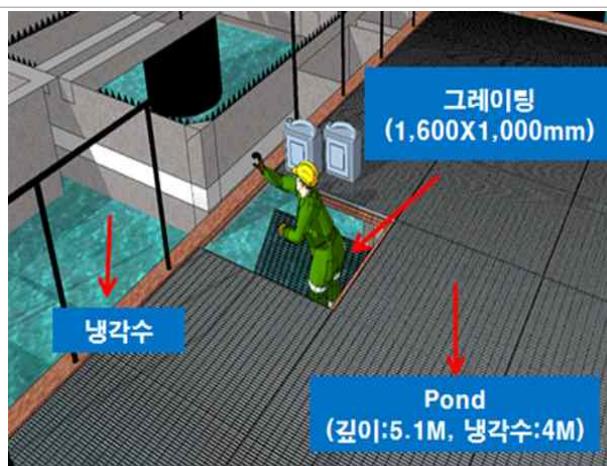
[재해발생 상황도]

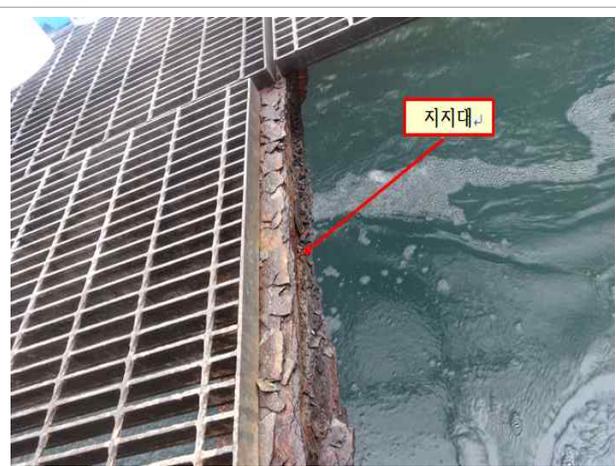
[부식된 그레이팅 지지대]

○ 냉각탑 Pond 상부 그레이팅 지지대의 부식상태가 심하여 충분한 지지력이 확보되지 않음

- 냉각탑 Pond는 냉각탑의 하부에 위치하여 냉각수를 모으는 역할을 하므로 상부 그레이팅 지지대 등이 오랜 시간에 걸쳐 수분 등에 의해 산화·부식 되어 지지력이 약해진 상태에서
- 작업자가 상부 그레이팅 위에서 부식 및 스케일 방지제를 투입하는 작업을 수행함

- 사업주는 Pond 상부 그레이팅 지지대 등이 수분 등에 의해 부식되어 작업자의 하중 등을 충분히 지지할 수 없는 위험요인이 있을 경우 사전에 안전진단 등 안전성 평가를 하여 근로자에게 미칠 위험성을 미리 제거 하여야 하고
- 작업수행 전 근로자가 안전하게 작업을 수행할 수 있도록 사전점검, 안전작업방법 등에 관한 교육 등을 실시하여야 함

- 냉각탑 Pond 상부 그레이팅 지지대는 부식위험에 상시 노출되어 있으므로 상부에 올라가지 않고 방지제 등을 투입할 수 있는 방법을 검토
