# 조선업 중대재해 사례집

2010년 ~ 2012년 (3년간)

2013. 11

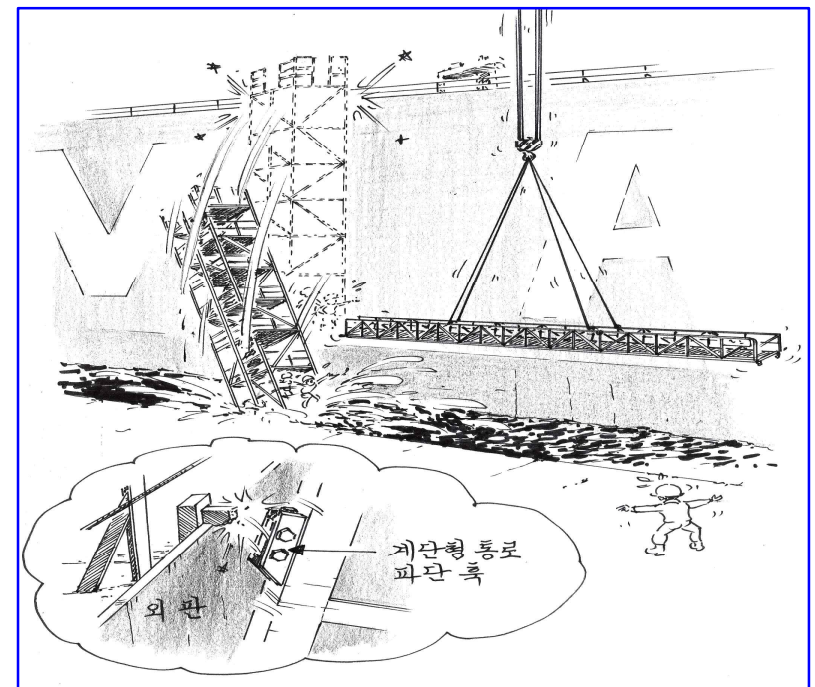
2010.01.08(금) 12:00경 경남 거제시 소재 조선소 내 안벽 호선에서 생산지원팀 소속 재해자 등 5명이 크레인을 이용하여 호선 승강설비(서비스타워, 승선 브릿지로 구성)를 설치하던 중 서비스타워와 호선 메인데크를 지지하던 축이 파단되어 승선 브릿지내에서 조립작업 중이던 작업자 2명이 서비스타워와 함께 해상으로 추락하여 사망한 재해임.

### ○ 중량물 취급에 관한 작업표준 미준수

- 크레인을 이용하여 서비스타워 중량물을 취급할 때에는 자체 작업표준의 작업순서 및 작업방법을 준수하여야 하나, 작업표준에서 정한 순서를 준수하지 않음.

- \* 작업표준에 의하면 서비스타워 설치시 서비스타워 보조걸이대를 설치한 후에 승선 브리지 체결을 하여야 하나 작업순서를 생략하므로써 서비스타워가 낙하되었으며, 2차 낙하방지를 할 수 없었음.

### ○ 중량물 취급에 관한 작업표준 준수

- 사업주는 크레인을 이용하여 서비스타워 설치작업 등 중량물을 취급할 때에는 작업계획에서 정해진 안전작업표준(작업순서 및 작업방법이 포함되어 있는 것)을 작업전에 관계 근로자에게 주지시키고, 준수하여야 함.

- 사업주는 서비스타워 중량물을 호선 구조물에 설치할 때 서비스타워 하중을 지지하는 혹은 주기적으로 비파괴검사를 실시하는 등 사용전 이상유무를 점검하여야 함.

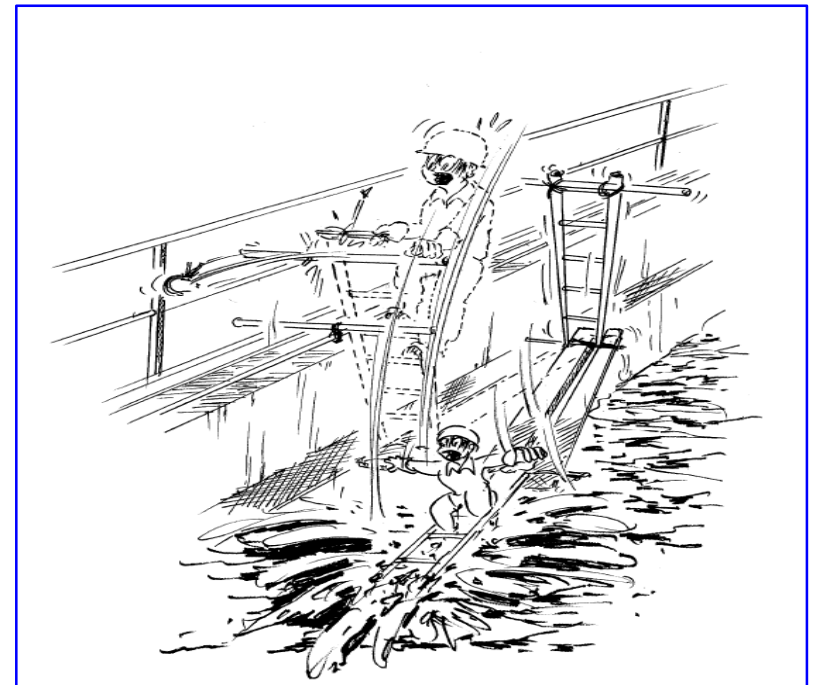
2010.02.10.(수) 14:57경 경남 진해시 소재 ○○조선해양(주)내 안벽에 접안한 호선에서 데크 하우스(Deck House) 우현의 강관비계 해체 작업을 하던 협력사 소속의 재해자가 강관비계 해체 중 하부 작업발판이 해수면으로 기울어지면서 바다로 추락하여 익사한 재해임.

### ○ 안전대 걸이 미실시

### ○ 구멍조끼 미착용

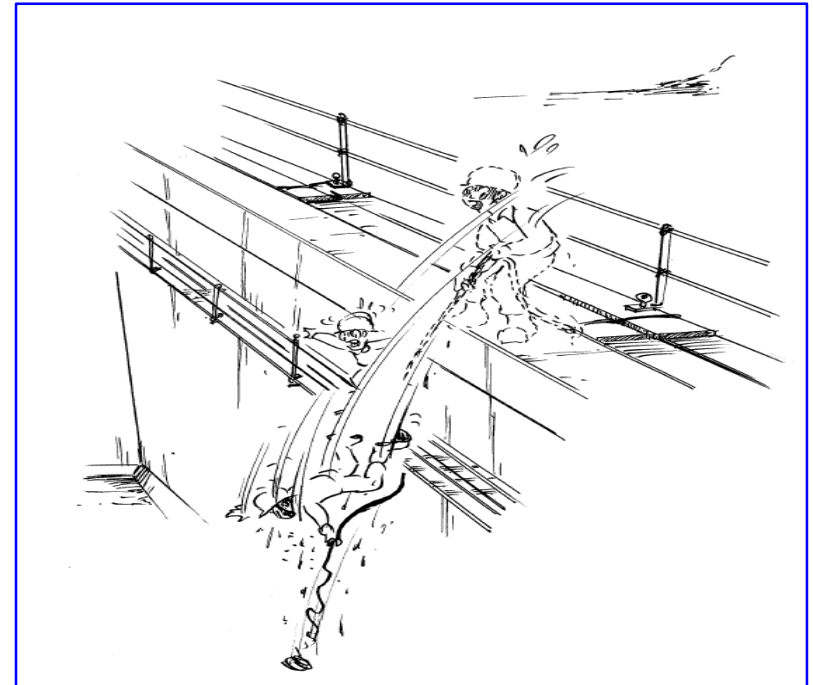
2010.03.16(화) 09:10경 전남 목포시 소재 ○○공업(주)내 협력사 소속의 근로자가 호선 해치코밍 상부에서 용접케이블 고정작업 중 몸의 중심을 잃고 높이 12.2m 아래 카고탱크 바닥으로 추락(추정)하여 병원에 후송 후 치료 중 사망한 재해임.

### ○ 고소작업 또는 작업준비 통행 장소에 안전난간 미설치

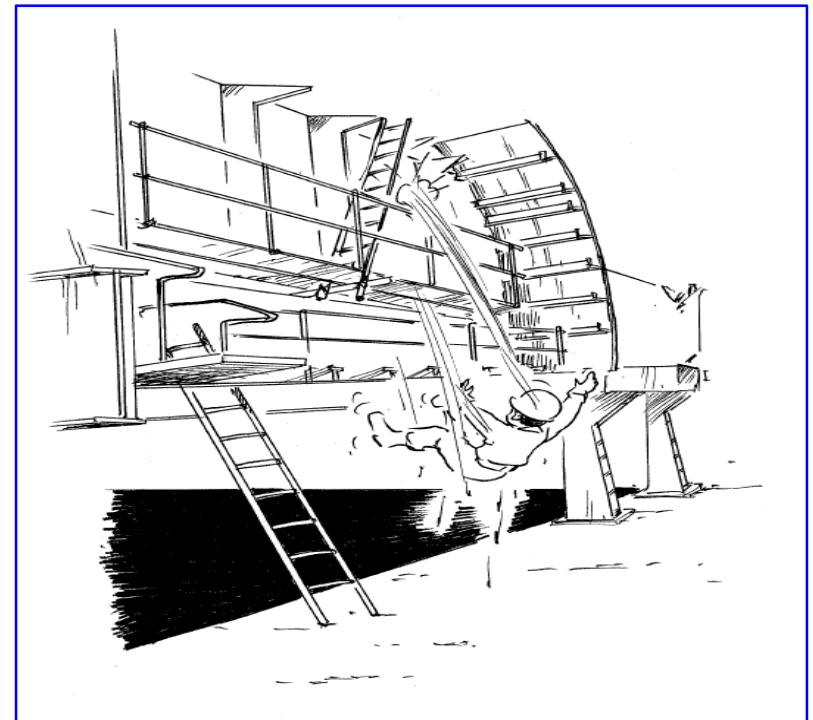
2010.04.06(화) 09:15경 경남 창원시 소재 ○○중공업내 협력사 소속의 근로자가 용접부위에 대한 선주사측의 점검결과 지적사항에 대해 수정 보완하기 위한 사상 작업 준비중 추락하여 사망한 재해임.

### ○ 안전난간 미설치

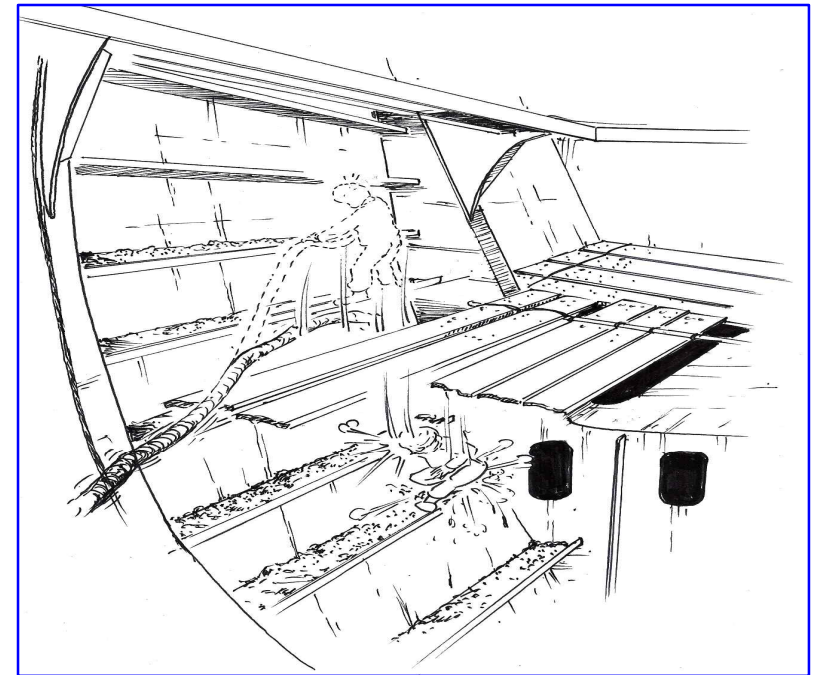
2010.05.06(목) 13:15경 부산 사하구 소재 ○○중공업내 쇼트장에서 협력사 소속의 근로자가 쇼트 작업이 완료된 선수블록의 론지(longitudinal) 등에 쌓여있는 그리트(grit)를 수거하던 중 작업발판으로부터 약 2.6m 아래 블록 바닥으로 추락하여 사망한 재해임.

### ○ 개구부 등 방호조치 미실시

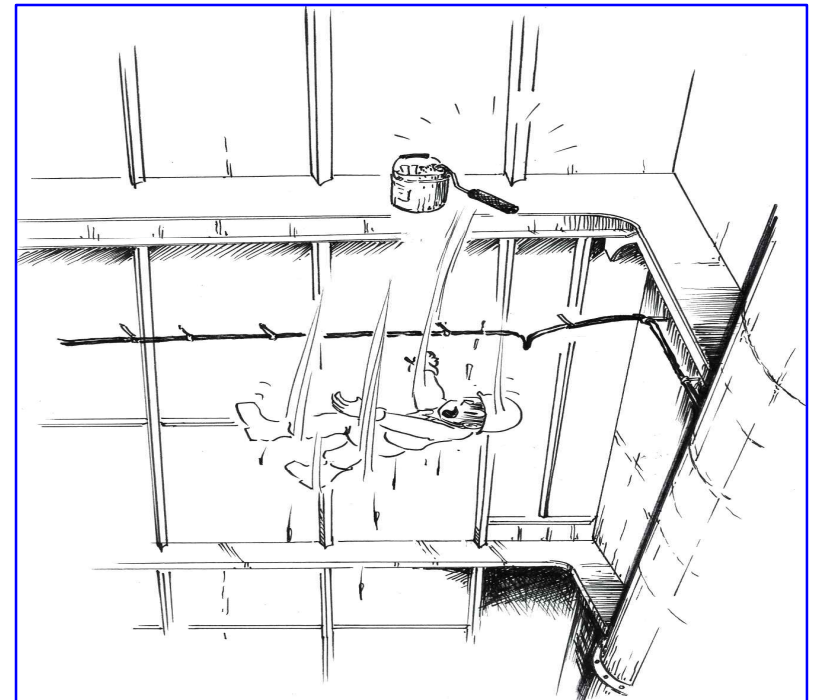
2010.08.29(일) 11:10경 경남 창원시 소재 ○○해양(주)내 안벽에 접안되어 있던 호선 엔진룸 연돌 케이싱 내부에서 협력사 소속의 재해자 등 6명이 케이싱 구조물 벽면, 바닥 등에 쌓여 있는 먼지를 제거하고, 터치업 도장 작업중 추락하여 사망한 재해임.

### ○ 추락방지조치 미실시

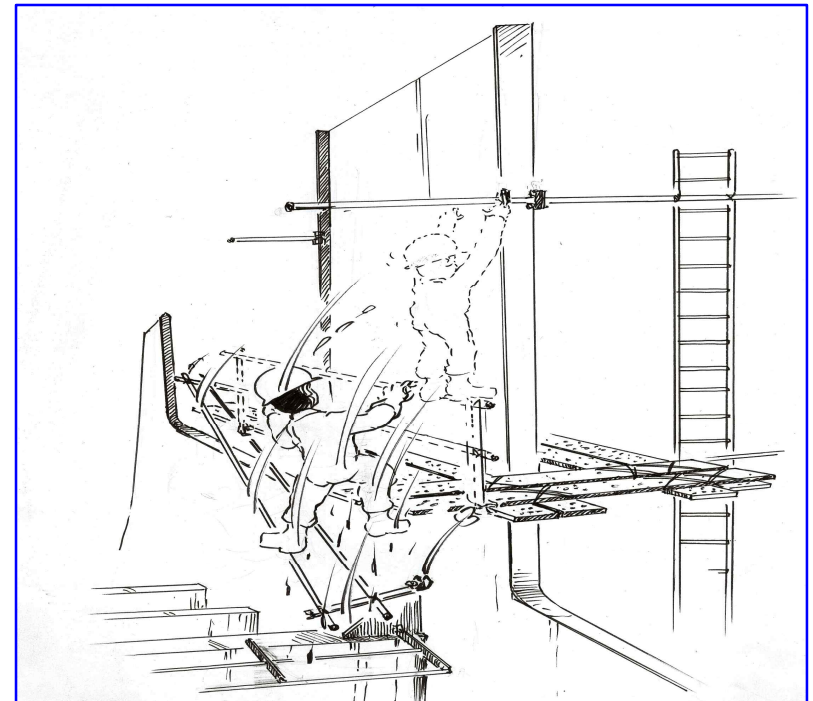
2010. 8. 21(토) 11:40경 울산광역시 소재 (주)○○중공업내 협력사 소속의 재해자가 동료 3명과 함께 블록 구조물에 쇼트 블라스팅 작업을 위한 작업발판을 설치하는 과정에서 재해자가 4.5m 아래 블록 바닥으로 추락하여 부상을 입고 입원치료중 9. 1(수) 사망한 재해임.

### ○ 추락방지조치 미실시

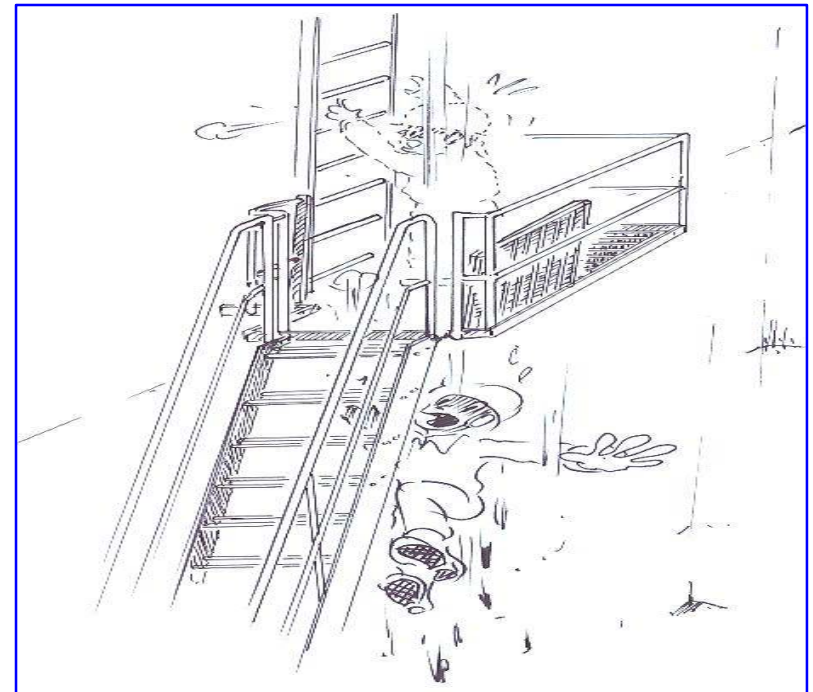
2011.03.05(토) 08:20경 경남 통영시 소재 조선소내 협력사 소속의 재해자가 B안벽 호선 우현 카고 오일탱크내 잔수제거 작업을 위해 본선용 사다리를 이용하여 탱크내부로 내려가던 중 플랫폼의 개구부를 통하여 약 15미터 탱크바닥으로 추락 사망한 재해임.

### ○ 개구부 관리 미흡

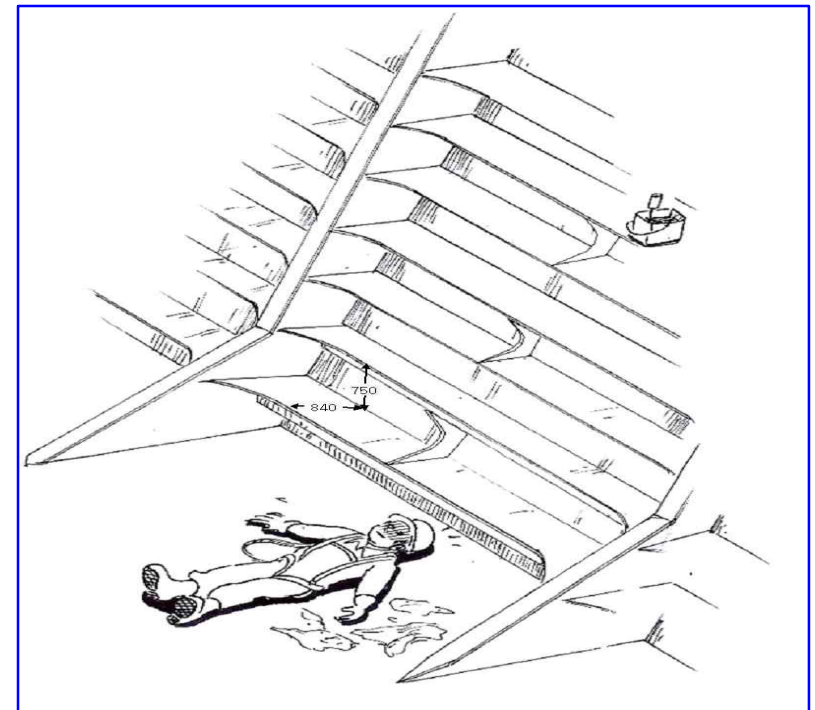
2011.03.16(수) 13:25경 울산광역시 소재 조선소내 안벽에서 건조중인 호선(광석운반선, 30만톤)의 선수부 보이드탱크 내 론지상부에서 마무리 도장(Final Touch-Up)을 위해 작업을 준비하던 협력사 소속의 재해자가 추락하여 사망한 재해임.

### ○ 추락방지조치 미실시

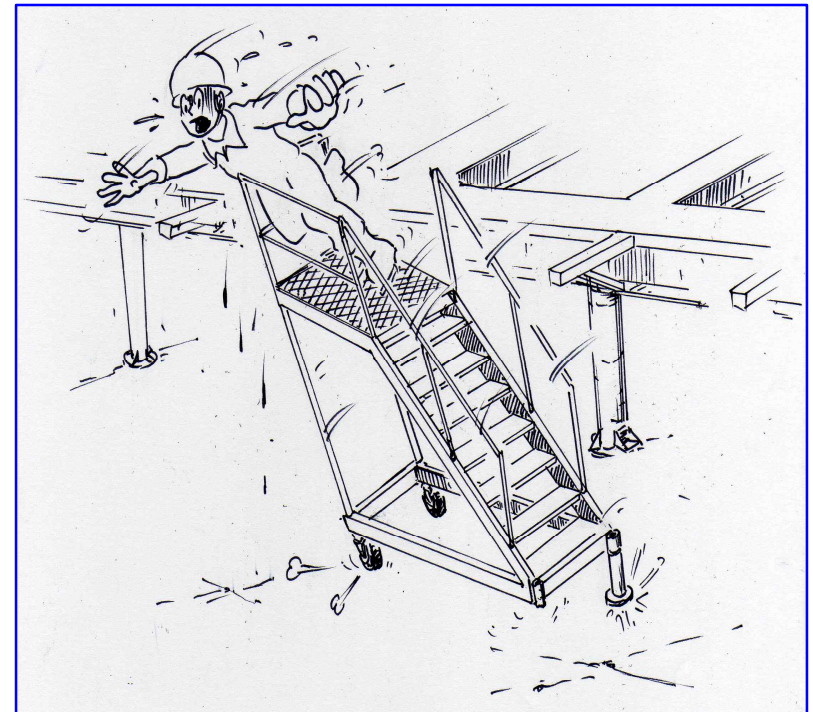
2011.03.28(월) 14:30경 경남 창원시 소재 ○○정공내 정반에서 재해자가 블록 탑재를 위해 정반위 청소 및 정리정돈작업을 하는 과정에서 지지대가 파손된 이동식 계단을 통행 하던중 계단이 전도되어 2.15m 바닥으로 추락하여 입원치료중 4. 3(일) 사망한 재해임.

### ○ 지지대 탈락된 이동식 계단 설치·사용

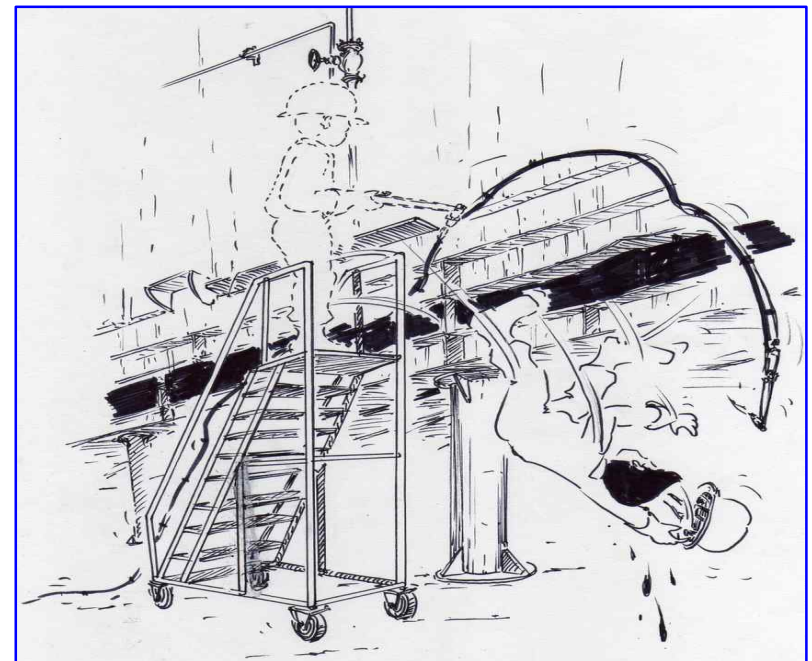
2011.04.09(토) 09:00경 전남 영암군 삼호읍 소재 ○○기업 소속의 재해자가 엔진룸 블록 측면에 붙어있는 보강재를 제거하기 위해 이동식 계단 상부(2.2m)에서 용단작업을 하던중 몸의 중심을 잃고 바닥으로 추락하여 입원 치료중 4월 15일에 사망한 재해임.

### ○ 추락 방지 조치 미 실시

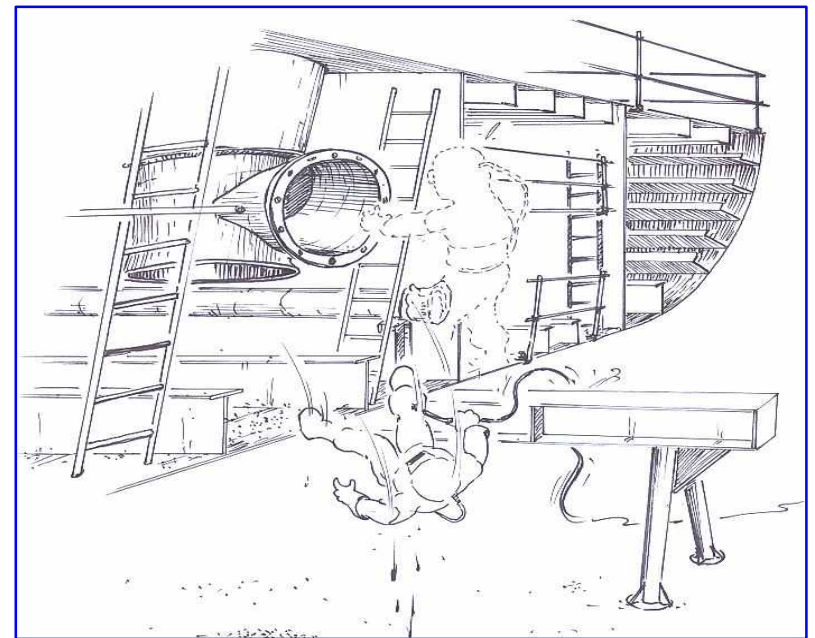
2011.04.18일(월) 경남 창원시 진해구 소재 ○○조선소 선형도장 3 공장내 블록에서 사내 협력사 소속의 피재자가 사고 당일 스프레이 작업을 위하여 에어호스를 이용한 블록내부 클리닝 작업중 상부에서 추락(추정)하여 트래슬 하부에 쓰러져 병원으로 후송하여 치료 중, 4월 22일에 사망한 재해임.

### ○ 고소작업장소 안전난간 미설치

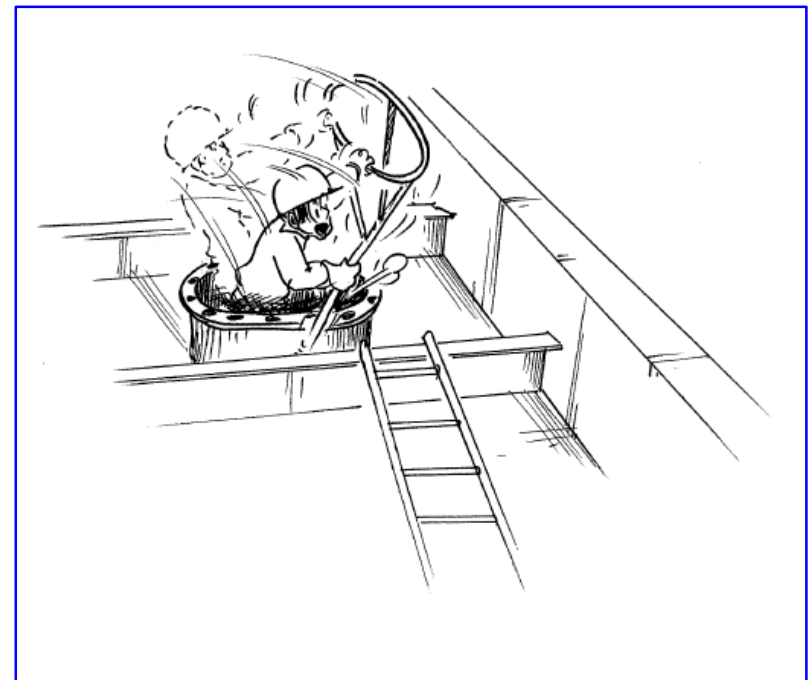
2011.05.17(화) 13:36경 경남 창원시 진해구 소재 ○○조선 사내 협력사 소속의 근로자가 호선 좌현 카고오일탱크 데크 위에서 이동중 설치되어 있는 비상용 맨홀 개구부에서 탱크바닥으로(약 19.5미터) 추락하여 사망한 재해임

### ○ 개구부 덮개 미설치

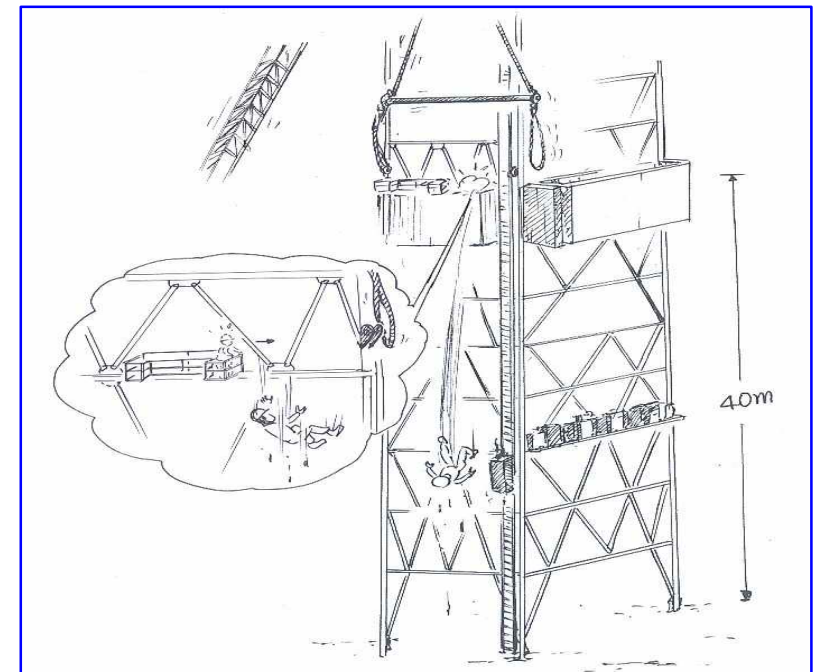
2011.09.03(토) 09:10경 경남 거제시 소재 ○○해운(주) 시추탑 제작 현장에서 근로자 9명이 제작 완료된 시추탑을 해양크레인(3,600톤)으로 인양하기 위한 줄걸이작업중 작업반장인 재해자가 안전대 고리를 체결하지 않고 플랫폼(높이 40m)의 안전난간을 넘어 이동하던 중 지상으로 추락하여 사망한 재해임.

### ○ 작업계획서 미작성

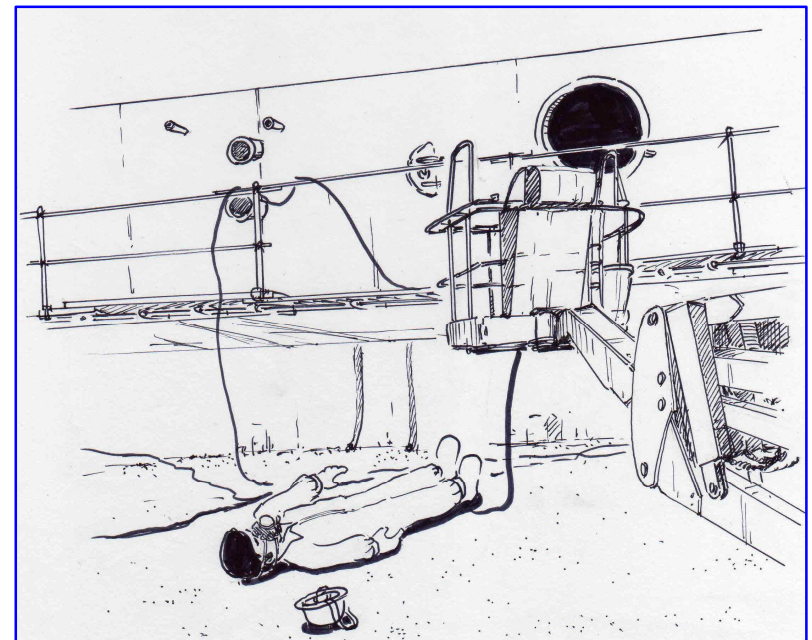
2011.09.01(목) 14:10경 경남 거제시 소재 ○○공업(주) 내 도장공장에서 클리닝 작업중이던 협력사 소속의 재해자가 블록의 작업발판과 고소작업대 사이의 바닥으로 추락하여 사망한 재해임.

### ○ 안전난간의 구조 및 설치요건 부적정

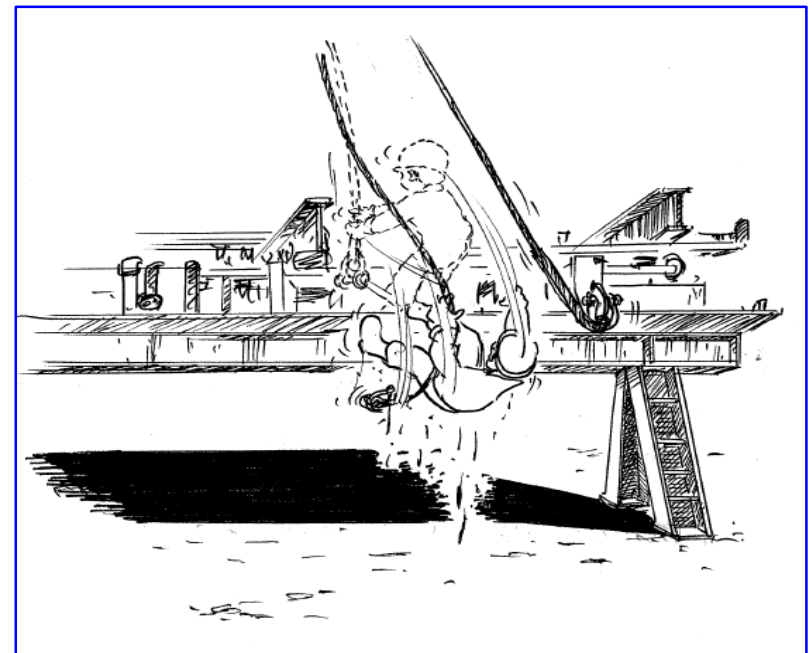
2011.09.30(금) 15:30경 경남 거제시 소재 ○○조선(주) 내에서 협력사 소속의 재해자가 블록상부의 러그에 샤클을 체결하기 위하여 블록 끝단부에 서서 줄걸이 와이어로프를 당기던 중 몸의 균형을 잃고 약 2.5미터 아래로 추락 사망한 재해임.

### ○ 안전난간 미설치

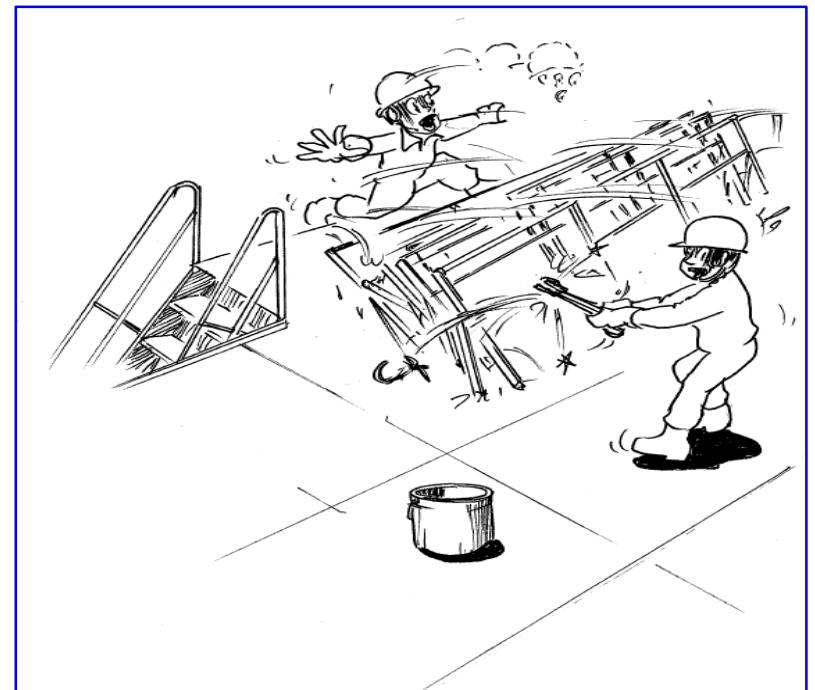
2011.12.16(금) 13:30경 전남 영암군 삼호읍 소재 ○○중공업내 협력사 소속의 재해자가 데크하우스 상부(00호선) 끝단부에서 핸드레일 설치 위해 세워둔 핸드레일 다발을 동료작업자가 해체하는 과정에서, 핸드레일이 전도되면서 재해자가 넘어져, 약 17m 아래 데크바닥으로 추락하여 사망한 재해임

### ○ 추락위험이 있는 작업장소에 추락방지조치 미실시

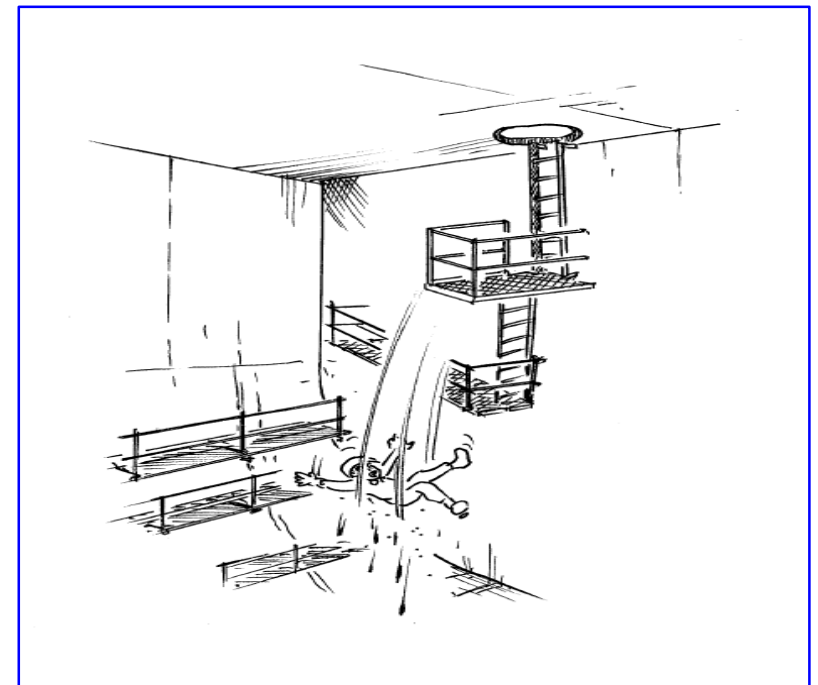
2012.03.20(화) 11:45경 경남 거제시 ○○조선소 호선 Slop Tank 내부에서 용접사가 오전 용접작업을 마치고 탱크에서 호선 상부 맨홀로 이동 중 Tank 경사면 바닥부로 추락하여 병원으로 후송하였으나 사망한 재해임.

### ○ 선박의 사다리식 통로에 구명줄 미설치

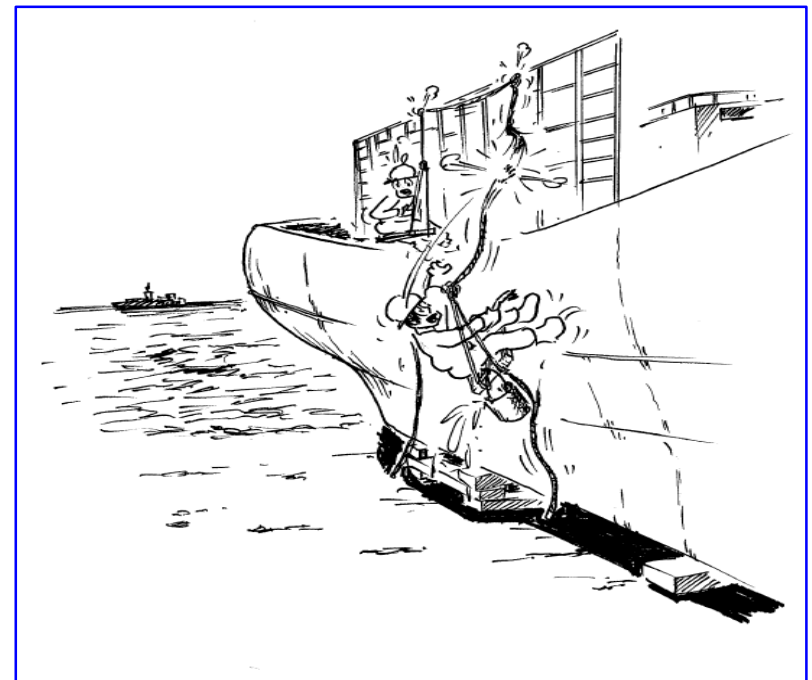
2012.07.30(월) 18:30경 경남 거제시 소재 ○○조선 선대에 상가되어 수리중인 통발어선에서 사내 협력사 소속 근로자가 통발집 도장작업을 위해 달비게를 타고 작업하던 중 로프가 파단되면서 달비게와 함께 약 8m 아래의 바닥으로 추락하여 사망한 재해임.

### ○ 사용 전에 로프의 손상 유·무 확인 미실시

- 작업용 로프 사용 전에 로프의 손상 유·무를 검사하고 검사결과 과도하게 닳거나 손상, 변형된 부분이 발견되면 즉시 폐기하여야 하나 실시하지 않음.

- 작업용 로프를 사용하기 전에 로프의 손상 유·무를 반드시 검사하여야 하며 검사결과 과도하게 닳거나 손상, 변형된 부분이 발견되면 즉시 폐기하고, 충분한 인장강도를 가진 섬유로프를 사용하여야 함

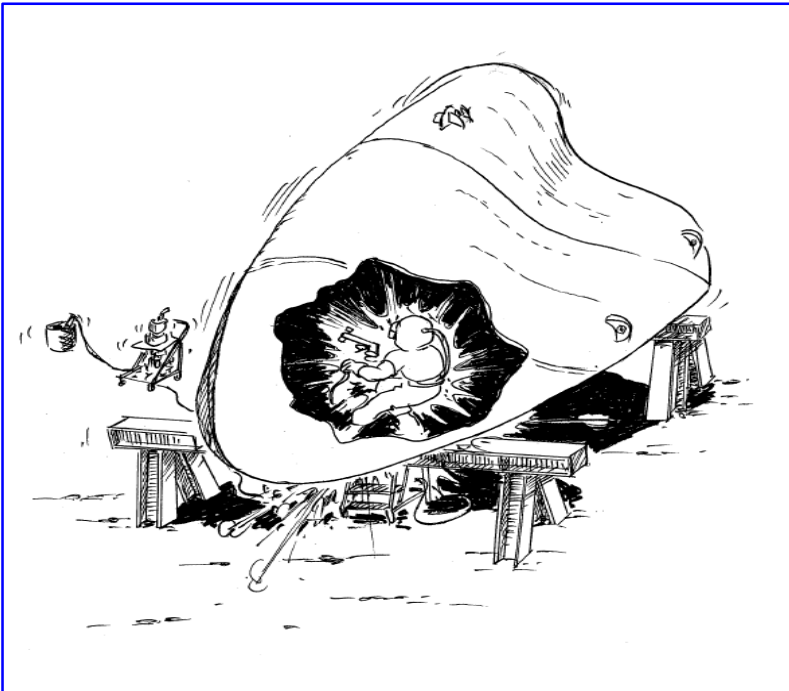
2010.01.20(수) 11:30경 경남 거제시 소재 ○○조선소 도장공장에서 트레슬 상부에 거치된 선미곡블록의 내부 도장(스프레이)작업 중 인화성증기에 의해 폭발사고가 발생하여 도장작업 중이던 근로자 1명이 사망 재해임.

- 비방폭형 랜턴의 전기적 스파크가 점화원으로 작용(추정1)
  - 블록 내부 도장작업 시는 인화성증기가 다량으로 발생하여 작업장 내부는 폭발위험장소에 해당되므로 작업장 내부에서 사용하는 모든 전기기계기구는 방폭성 능을 가진 것을 사용하여야 하는데 재해자가 비방폭형 랜턴(손전등)을 사용함.
- 스프레이 건의 기계적 에너지 (마찰, 충격) 및 정전기가 점화원으로 작용(추정2)

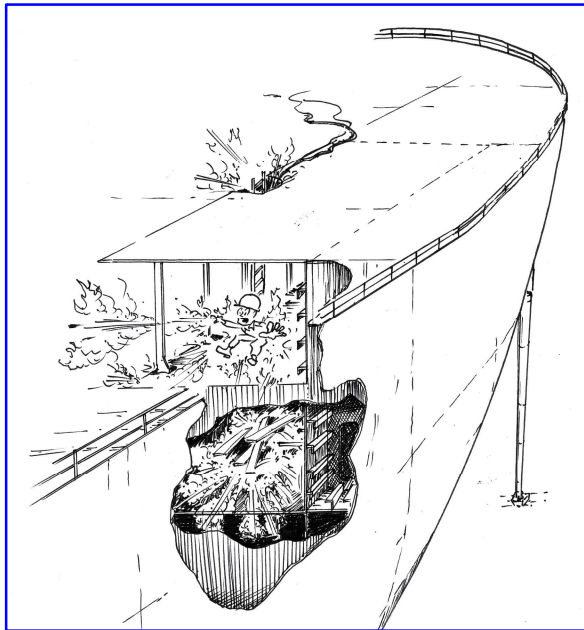
2010.02.06(토) 13:25경 경남 사천시 소재 ○○조선소 도크(Dock)에서 건조중이던 호선에서 협력사 소속의 재해자가 블록 내부 취부·용접작업을 하기 위해 작업장소로 이동중 블록 내부에 체류된 에틸렌가스의 화재·폭발로 인해 화상, 골절로 사망한 재해임.

- 가스절단기 작업준비 방법 부적절
  - 환기가 불충분한 블록 내부에서 에틸렌가스 절단기 및 가스호스를 설치할 때 가스 누출상태를 확인하지 않고 설치함.
- 화재·폭발예방을 위한 환기장치 미설치
  - 환기가 불충분한 블록 내부에서 에틸렌가스를 이용한 취부·용접작업을 함에 있어 환기장치를 설치하지 않음.
- 조명설비 설치 고정 미흡
  - 조명설비에 고리가 있는 구조이나 작업발판 등에 걸어들 경우 외력에 의해 쉽게 이탈되는 구조로 설치됨.

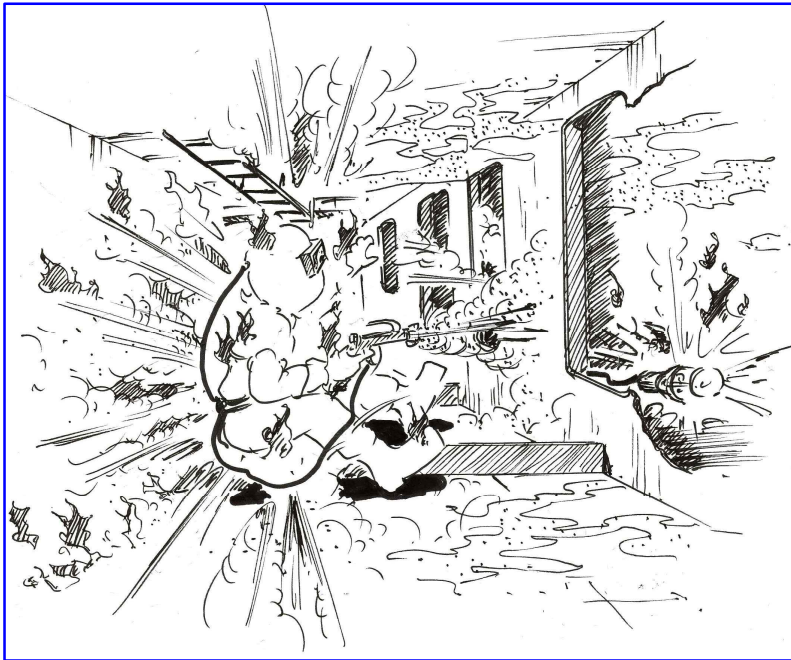
2010.07.26(월) 18:00경 경남 창원 진해 소재 ○○정공 협력사 소속 재해자가 동료 2명과 함께 호선 데크하우스 날개 블록내부 도장작업중 화재폭발로 동료 1명은 폭발압력에 튕겨 추락 후 부상당하고, 재해자는 전신화상을 입고 입원치료중 9. 1(수) 사망한 재해임

#### ○ 밀폐공간 도장작업시 비방폭 조명등 설치

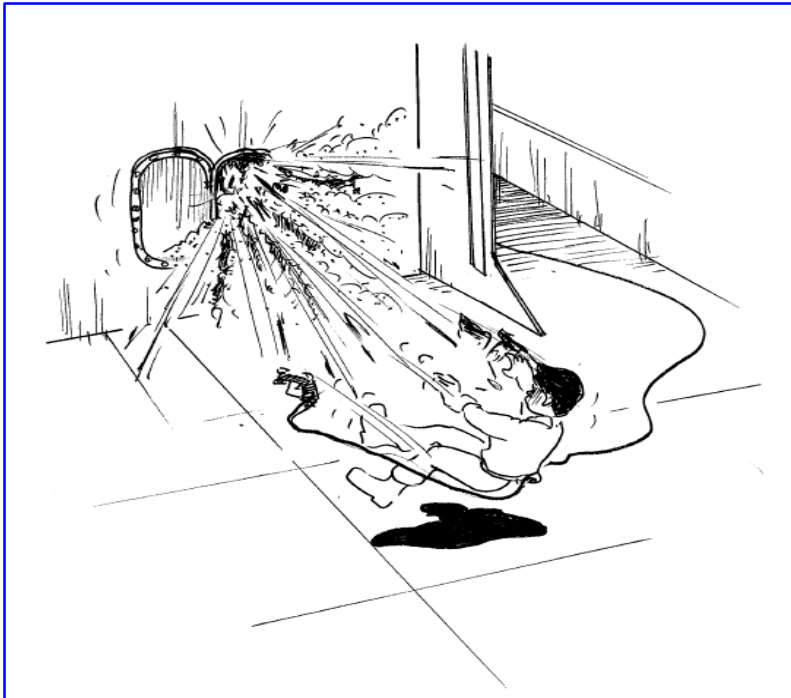
2010.09.26(일) 15:00경 울산시 울주군 소재의 ○○기계내 Deck House Wing Bridge VOID 앞에서 협력사 소속 도장 작업자 1명이 VOID 내부의 도장 작업 중 휴식을 위해 외부에 있던 중 내부에서 화재·폭발이 발생하여 외부에 있던 피해자가 화상을 입어 병원으로 후송 치료 중 9월 30일에 사망한 재해임.

#### ○ 위험물등이 있는 장소에서 화기 사용

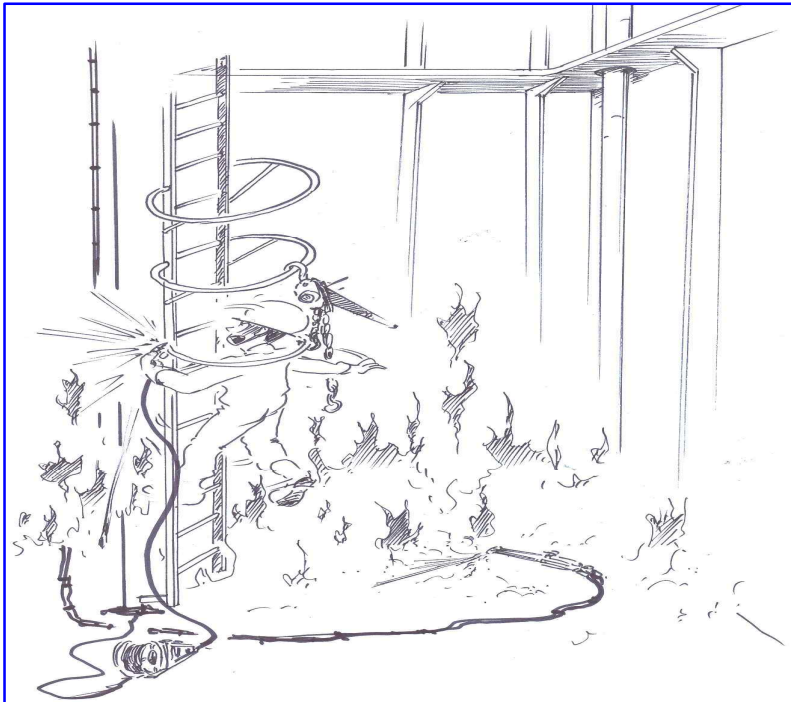
2010.12.27(월) 08:35경 경남 통영시 소재 ○○해양(주)내 호선에서 재해자가 가스 절단기를 사용한 후 부착된 밸브가 열려 상태에서 CO2용접기로 방호울 취부작업중 화재가 발생하여 전신 화상을 입고 사망한 사고임.

#### ○ 화재·폭발예방을 위한 환기장치 미설치

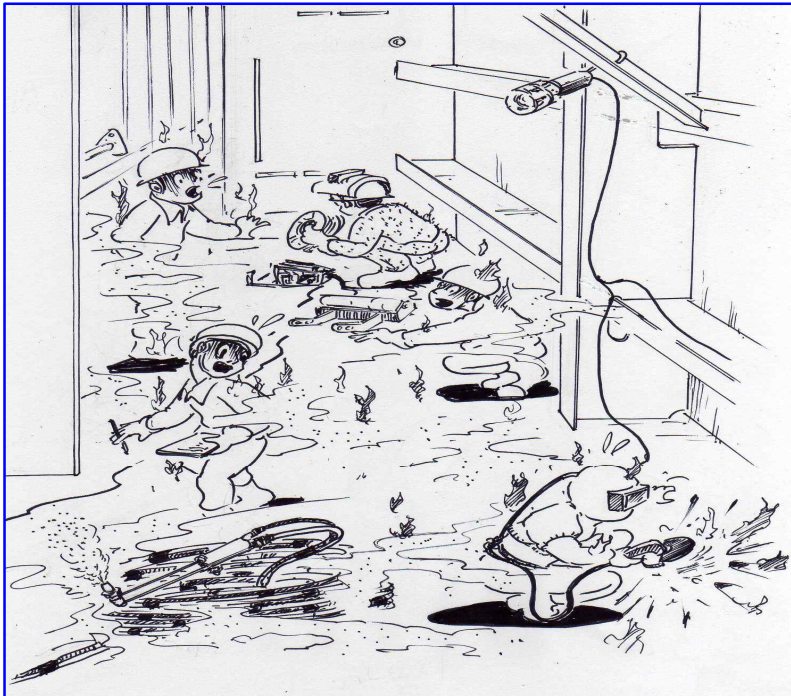
2011.12.30(금) 08:16경 울산시 온산소재 ○○중공업 대조립장 링블록 파이롯트룸 내부에서 작업자 4명이 과량의 산소가 누출된 상태에서 사상작업중 화재가 발생하여 1명은 대피하고 4명이 화재로 인해 질식 사망한 사고임.

#### ○ 화재예방을 위한 환기장치 미설치

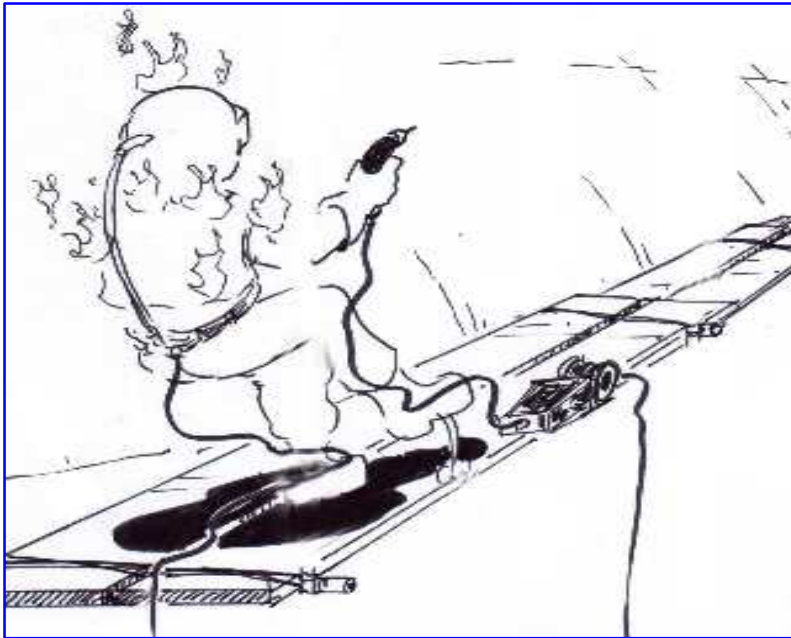
2012.07.09(월) 13:20경 울산광역시 울주군 온산읍 소재 선박블록 제작사업장의 대형블록 내부에서 용접작업자가 에어재킷(이동용 공기 매니폴드가 메인 산소 매니폴드 배관에 잘못 연결되어 에어재킷에 산소가 공급됨)을 입고 용접작업을 하던 중 재해자 작업복에 용접 불티가 인화되어 화상을 입고 치료 중 7.30(월) 19:20경 사망한 재해임.

#### ○ 가스용접 등의 작업 시의 안전조치 미준수

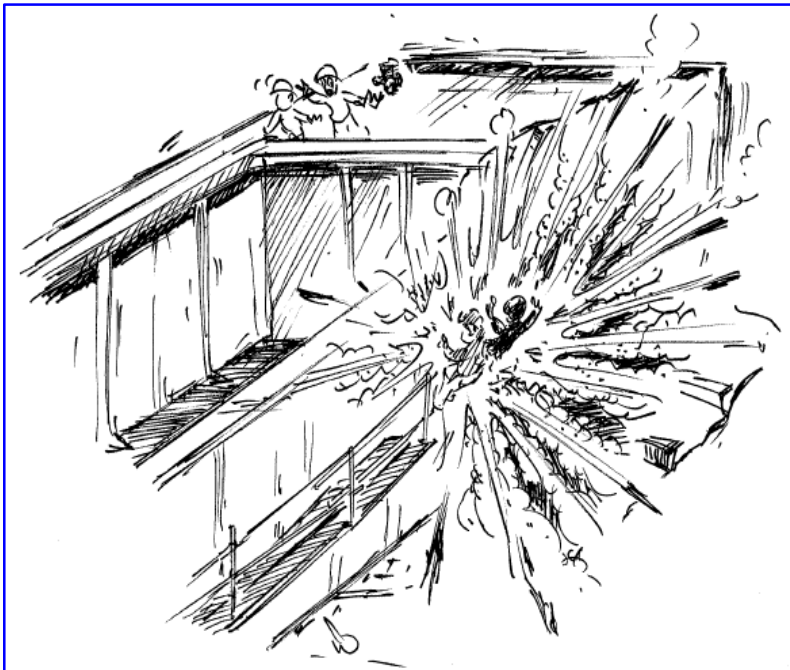
2012.10.31(수) 08:10분경 전남 영암군 대불산단에 소재한 ○○중공업 소조립 공장에서 바지선(160톤급, 모래운반선) 블록에 대한 용접 및 취부 작업을 하던 중 폭발사고가 발생하여 근로자 2명이 사망하고 9명이 부상당한 재해임

#### ○ 폭발예방을 위한 안전조치 미실시

- 가스 등의 호스와 취관은 손상, 마모 등에 의하여 가스 등이 누출할 우려가 없는 것을 사용하여야 하며
- 가스 등의 취관 및 호스의 상호접촉 부분은 호스밴드, 호스클립 등의 조임기구를 사용하여 가스 등이 누설되지 않도록 하여야 함.

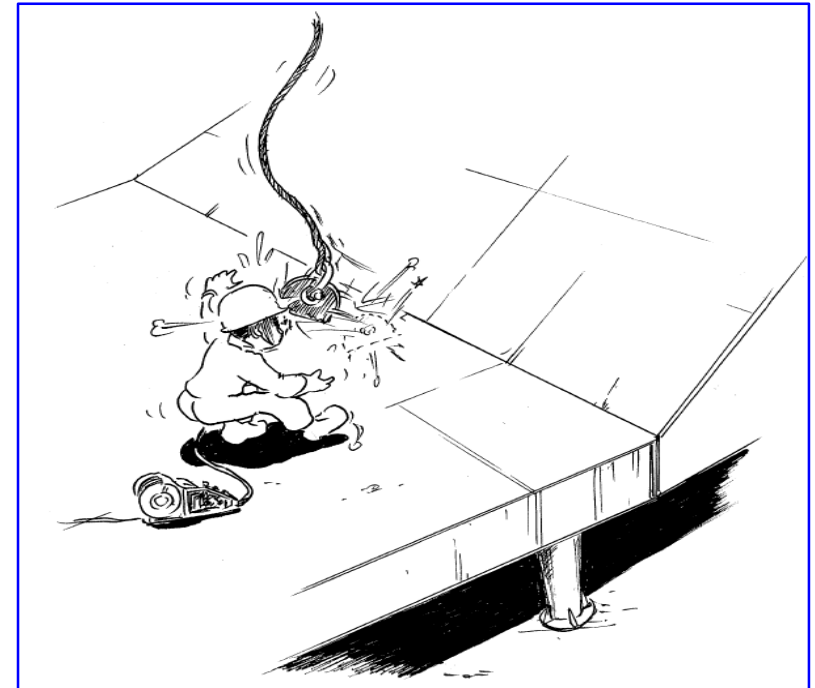
2010.06.13(일) 15:00경 전남 영암군 삼호읍 소재 ○○중공업(주) 조립공장에서 협력사 소속 재해자가 T블럭 취부작업중 크레인으로 당겨진 리그의 용접부위가 떨어져 나가면서 비래한 리그에 안면을 맞고 쓰러져 병원으로 후송, 치료 중 06월 17일(목)에 사망한 재해임.

### ○ 작업계획서 미작성

- 크레인을 사용하는 작업을 할 경우 작업방법 등을 지휘하고 또한 재료의 결함유무 또는 기계기구 및 공구의 기능을 점검하고 불량품을 제거하는 등의 유해·위험방지 업무를 소홀히 함.

- 크레인을 사용하는 경우 아래사항에 대해 관리감독을 철저히 수행
  - 작업방법과 근로자 배치를 결정하고 그 작업을 지휘하는 일
  - 재료의 결함유무 또는 기구의 기능을 점검하고 불량품을 제거
  - 작업 중 보호구 착용상황을 감시하는 일

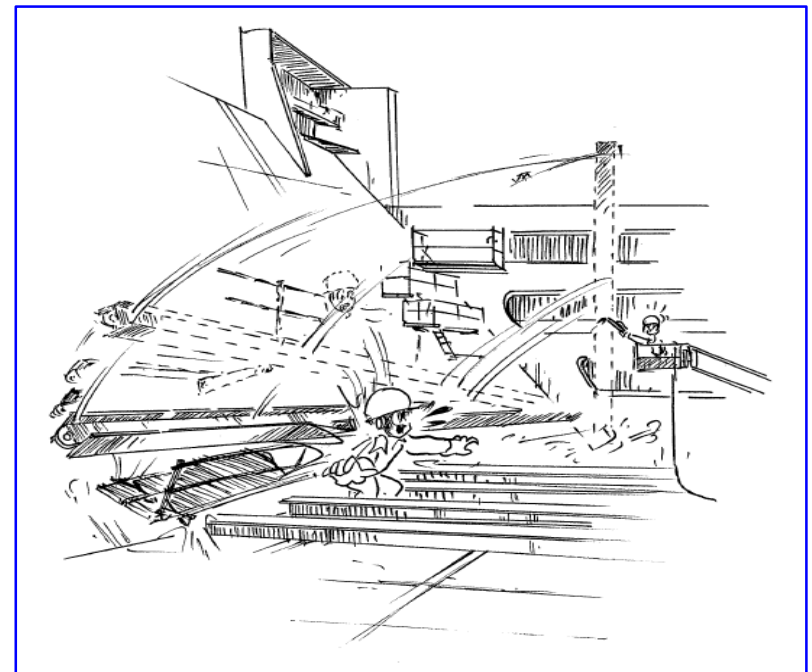
2010. 09. 29(수) 10:49경 전남 해남 소재 ○○조선(주)내 협력사 소속의 재해자가 블록 곡직작업 과정에서 인근에서 블록 변형방지용 H빔 절단작업 중 낙하한 H빔과 론지 사이에 협착되어 사망한 재해임.

### ○ 작업계획서 미작성

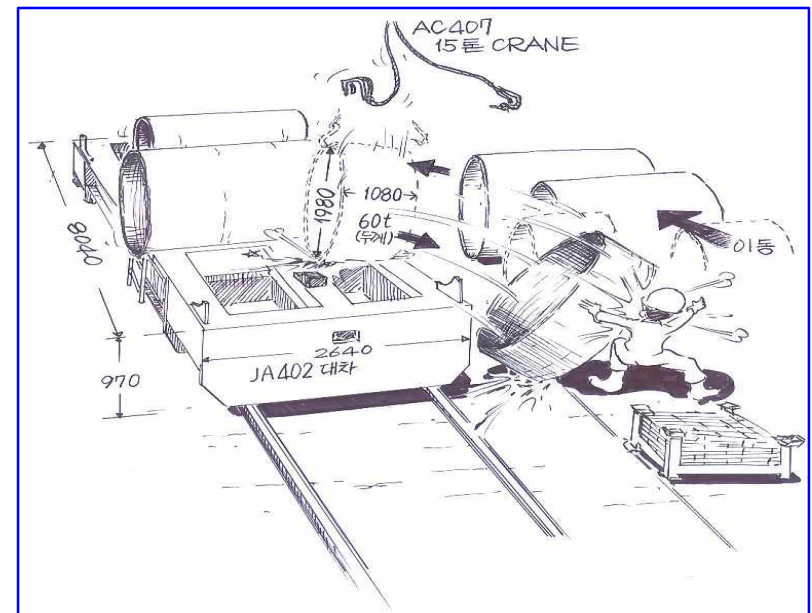
2011.05.25(수) 16:54경 울산시 소재 조선소 내 해양 제관공장에서 협력사 소속의 재해자가 천장크레인(15톤)으로 대구경 강관(1,980(내경)×1,080(길이)×60(두께)[단위:mm], 3.17ton(중량))을 대차에 상차하던 중 강관에 체결하였던 하카(ㄷ형)가 빠지면서 강관이 낙하하여 대차 측면에 위치하였던 재해자를 충격하여 병원입원치료중 6월 13일에 사망한 재해임.

### ○ 작업계획의 작성 미흡 및 작업지휘자 역할 미흡

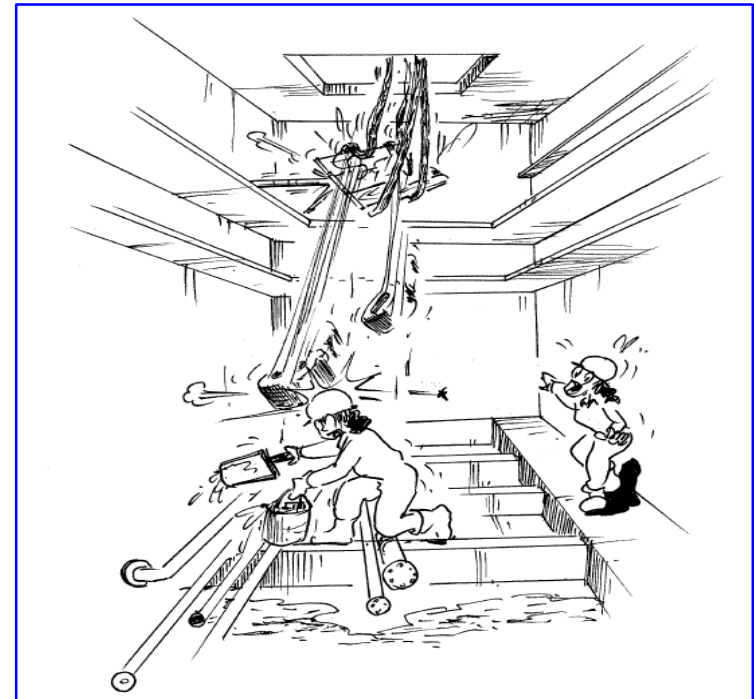
2011.08.16(화), 10:40경 부산 영도구 소재 ○○조선소 사내 협력사 소속의 크레인 신호수가 목재 파렛트위에 올려진 밸브 2개를 타워 크레인을 이용하여 엔진룸 피트를 통하여 하강시키던중 파레트가 한쪽으로 기울면서 밸브가 낙하, 빗물 제거중이던 피재자 머리에 부딪혀 현장에서 사망한 재해임.

### ○ 하물 운반시 작업자 위에서 이동

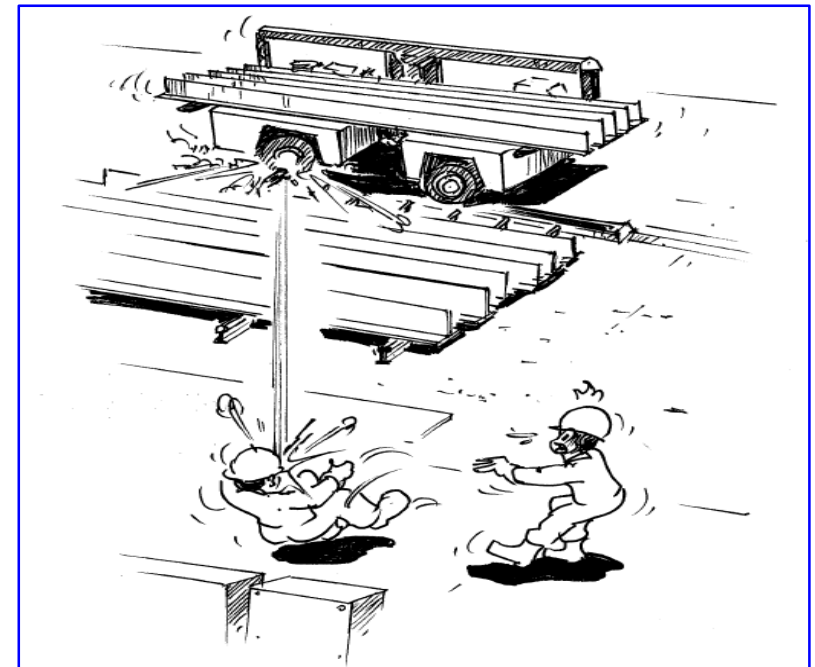
2011.11.04일(금) 18:50경 전남 영암군 삼호읍 소재 (주)○○ 용접 작업장에서 측면지게차(SFL)가 완성품(T-BAR)을 싣고 이동중 타이어 측면이 파열되면서, 타이어 공기압(120kg/cm<sup>2</sup>)에 의해 타이어파편 또는 금속조각이 날아가 약 8M 떨어진 장소에 있던 협력사 소속 재해자의 안면부를 강타하여 사망한 재해임.

### ○ 지게차 작업계획서 미작성

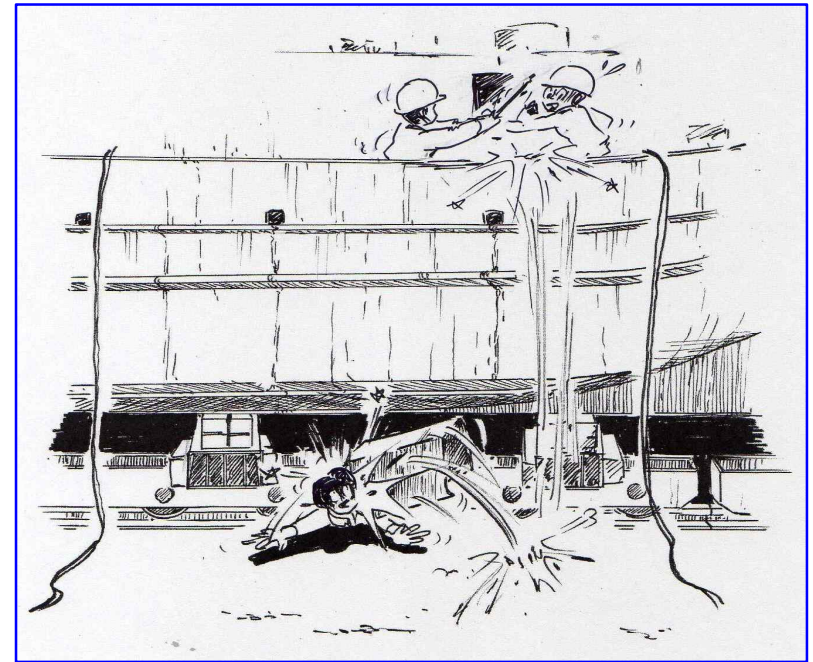
2011.12.14(수) 09:50경 부산시 사하구 소재 ○○조선 선대에 상가되어 수리 하고 있는 예인선 옆에서 협력사 소속 재해자가 선체 하부 좌현부에서 선대를 거쳐 우현으로 나오던 중 선체상부의 작업자들이 절단된 철판을 지면으로 떨어 뜨려 낙하한 철판에 재해자의 신체 (머리,목, 다리)가 강타되어 치료 중 2012. 1.11(수)에 사망한 재해임.

### ○ 낙하물 위험방지 조치 미실시

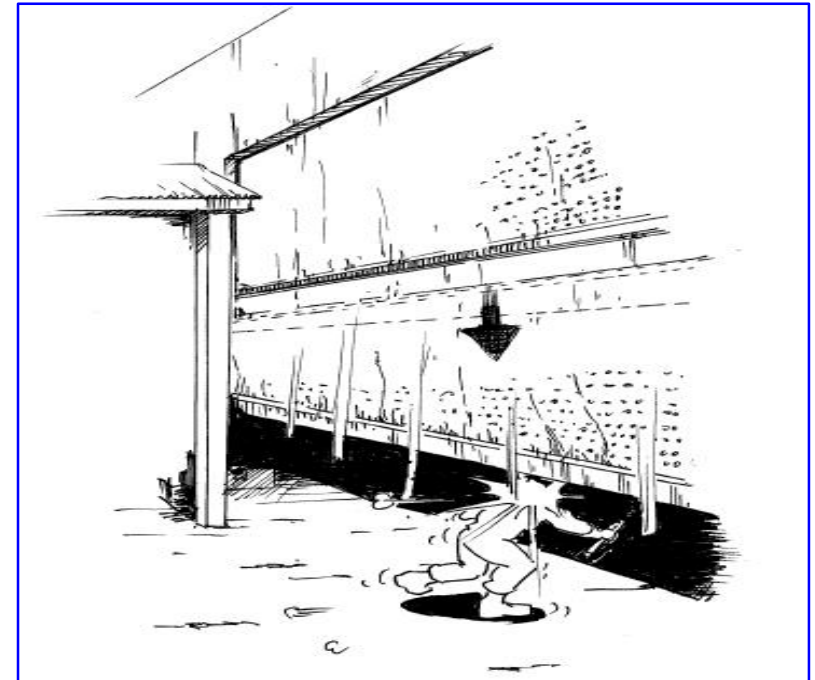
### ○ 캔버스 도어 제어 기능의 유지상태 미흡

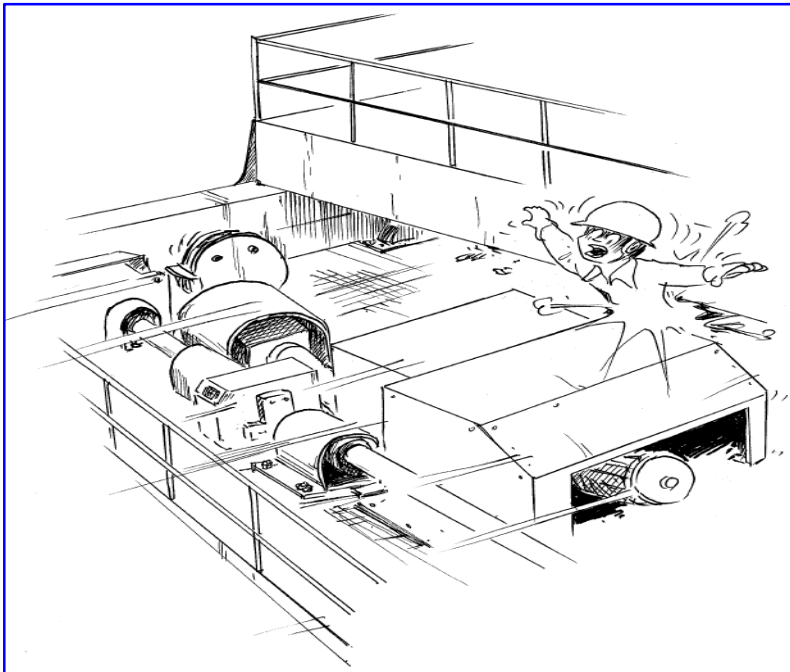
#### ○ 크레인을 사용하는 작업에서의 관리감독 소홀

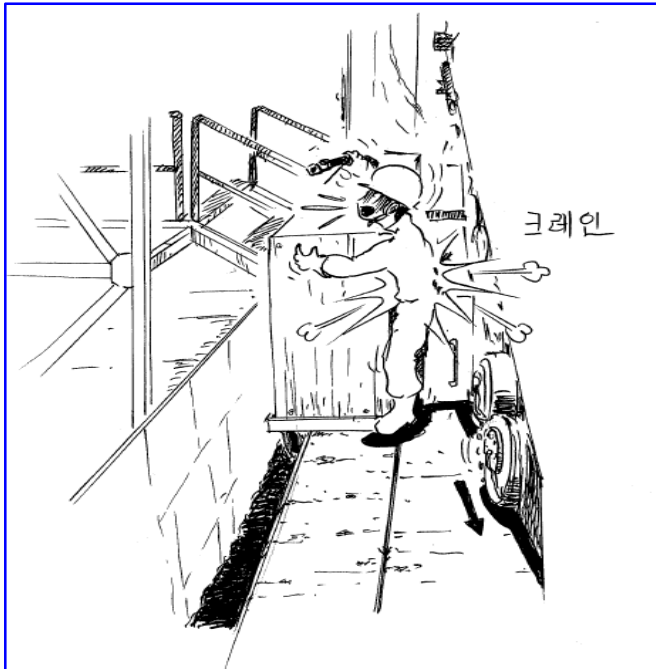
#### ○ 크레인과 설비사이의 통로 미확보

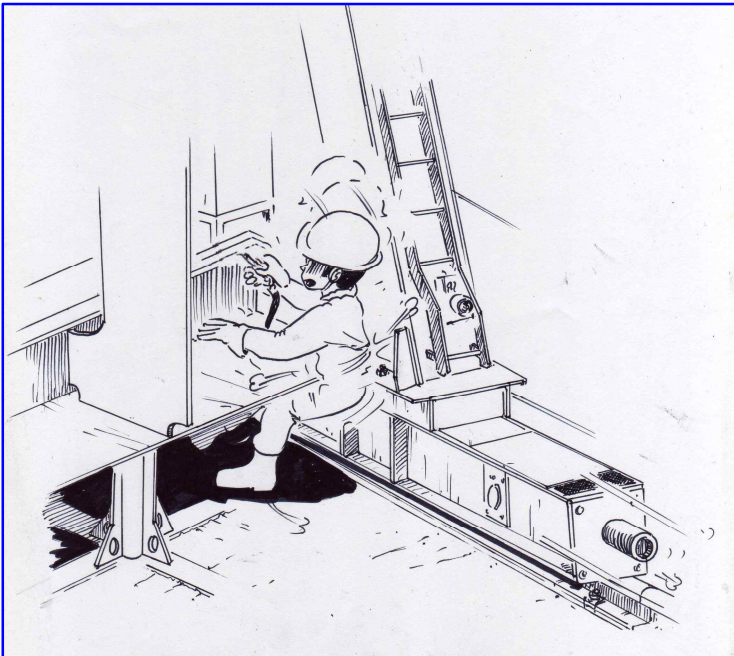
#### ○ 건설물등과의 사이의 통로 미 확보

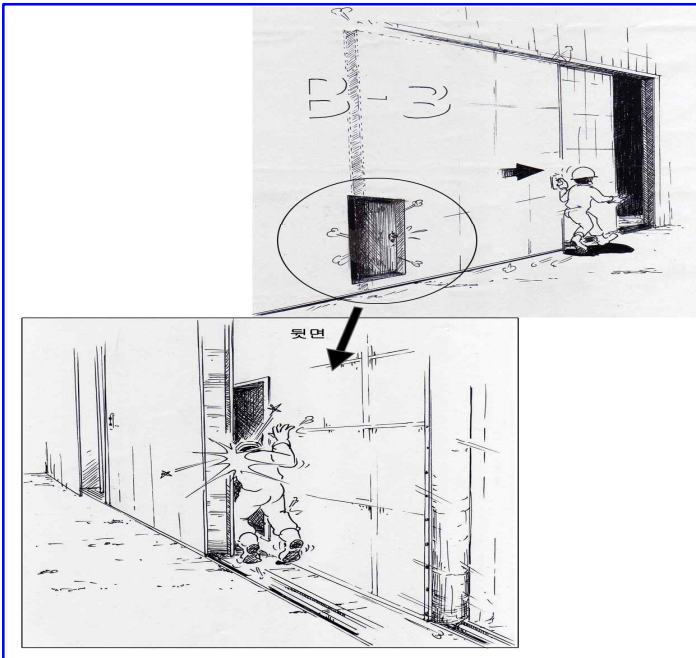
#### ○ 빅도어의 끼일 위험부위에 비상정지장치 미설치

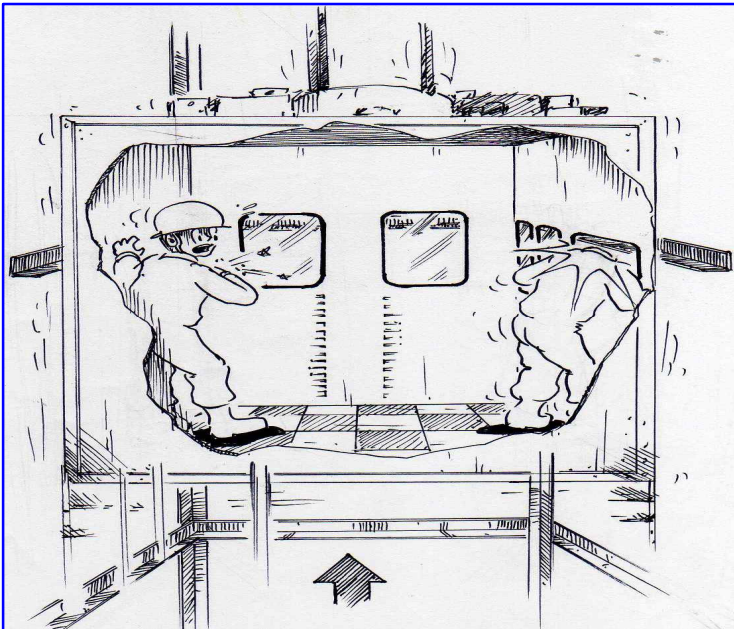
#### ○ 리프트 설비 내부 결함 미정비

- 사고당일 오전 리프트 내부의 유리창의 강화유리가 깨진 결함을 발견하고도 즉각 정비하지 않은 상태에서 오후에 근로자가 사용하여 사고가 발생하였음.

#### ○ 고장 및 기계 장비 결함 정비 철저

- 리프트와 같은 기계 또는 방호장치 등은 결함이 발견된 후 반드시 정비한 후에 근로자가 사용하도록 하여야 한다. 또한 리프트 내부의 강화유리가 깨어지더라도 탑승자의 신체의 일부가 유리창에 들어가지 않도록 리프트 외부의 유리창면에 와이어매쉬 등의 견고한 구조의 방호덮개를 설치하는 것이 바람직함.
