# 조선업 중대재해 사례집

2010년 ~ 2012년 (3년간)

2013. 11

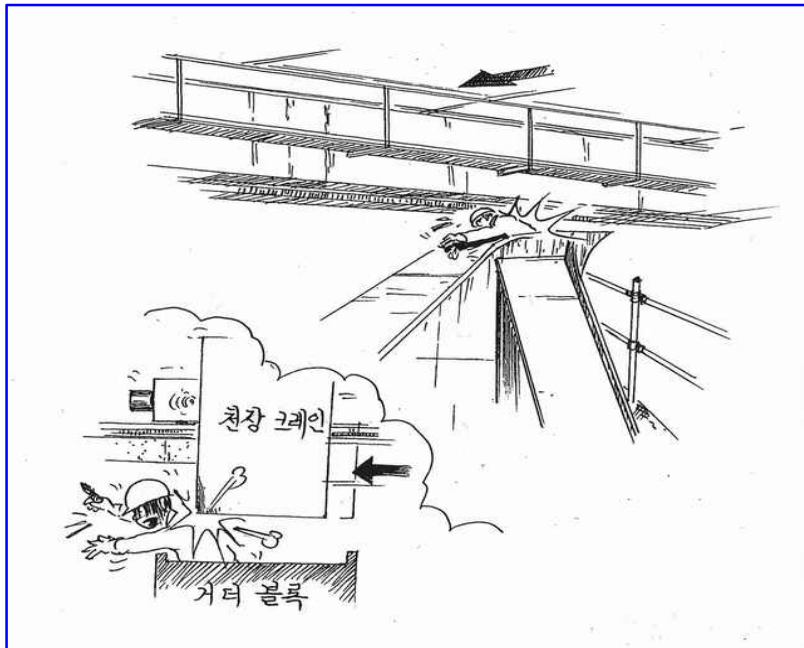
#### ○ 작업지휘자 미지정

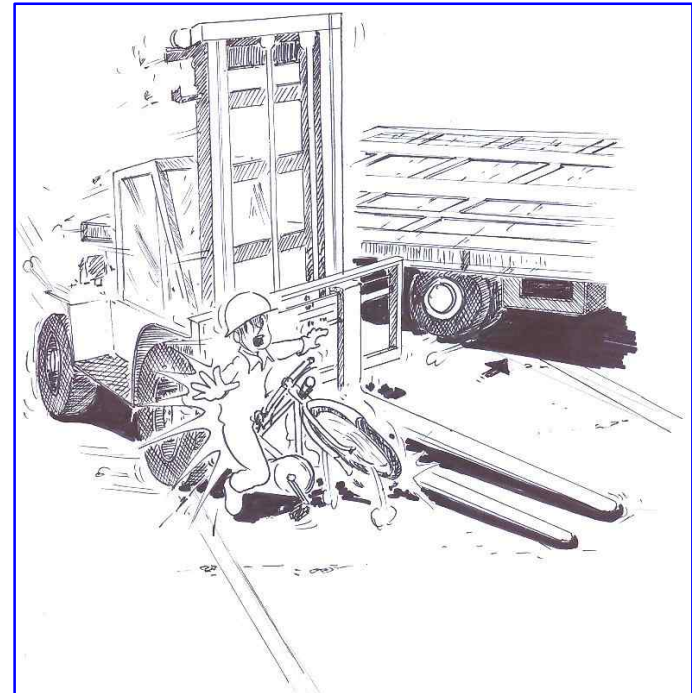
### ○ 지게차 운전자의 주행 표준 미준수

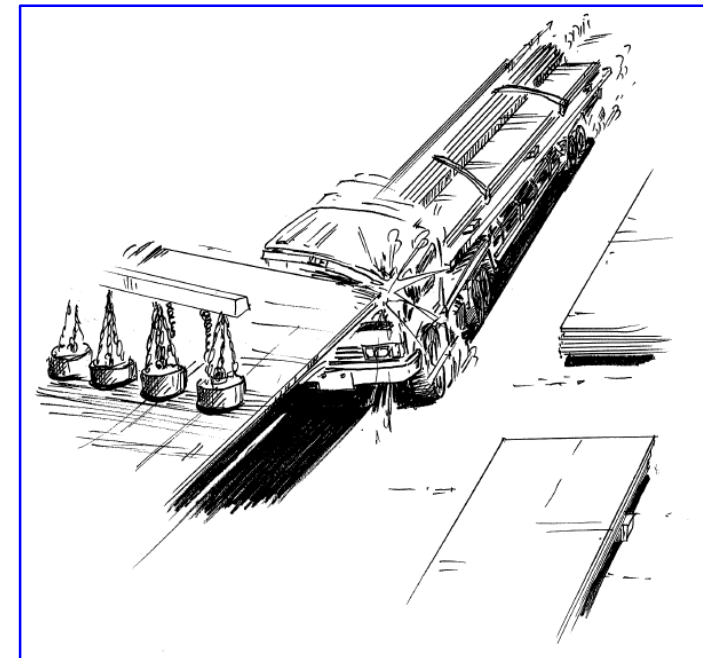
### ○ 차량계 하역운반기계 및 중량물 취급 작업계획서 미 작성

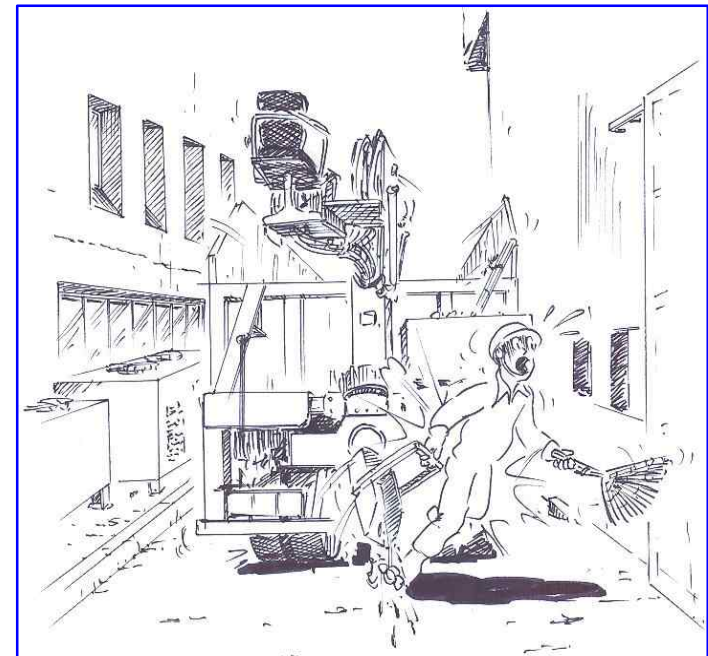
### ○ 카고트럭 폐지수거 작업계획서 미작성

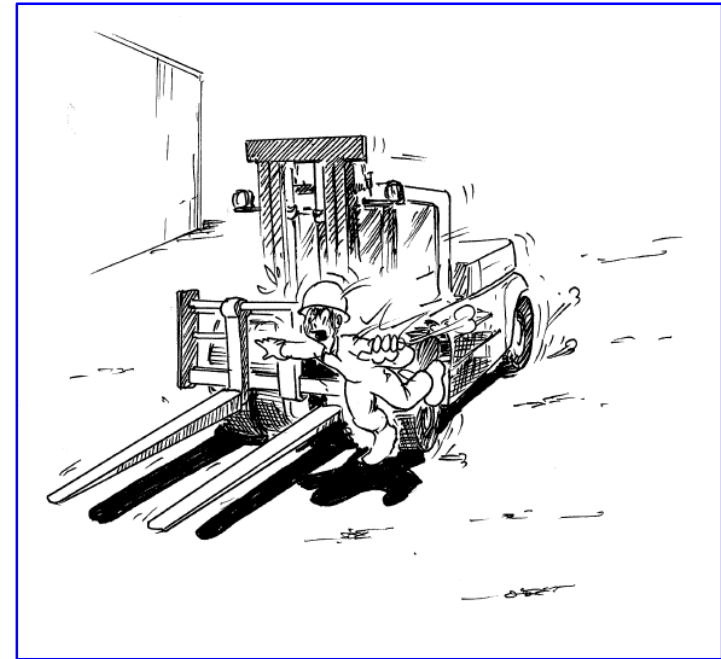
### ○ 안전 통로 미설치

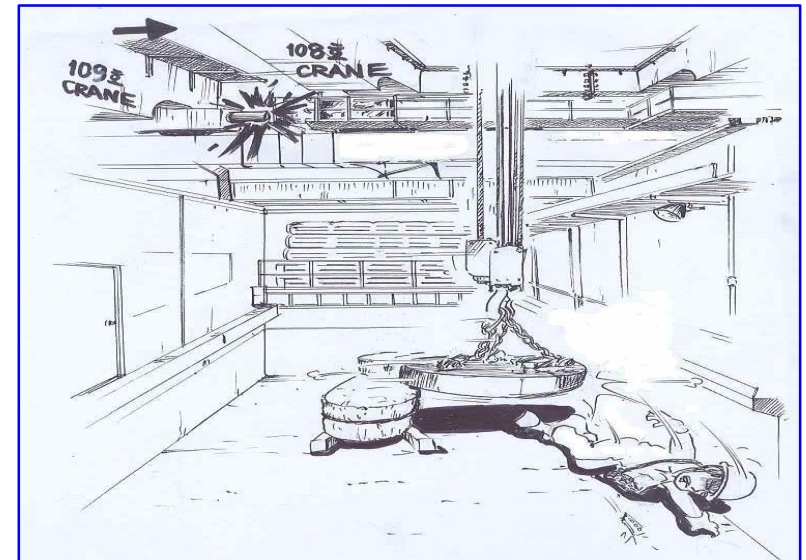
### ○ 크레인 위험방지조치 미실시 : 충돌방지장치 미작동

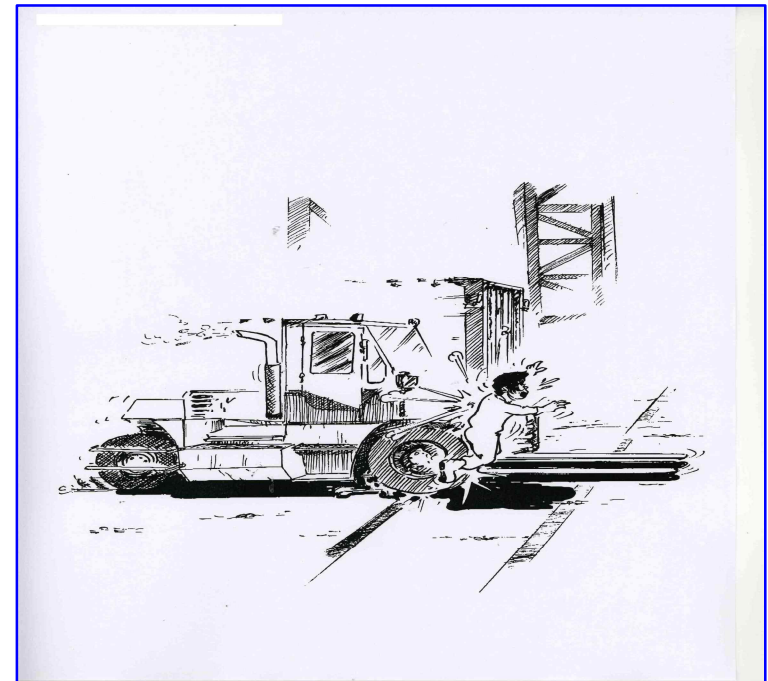
### ○ 무면허 근로자의 작업 실시

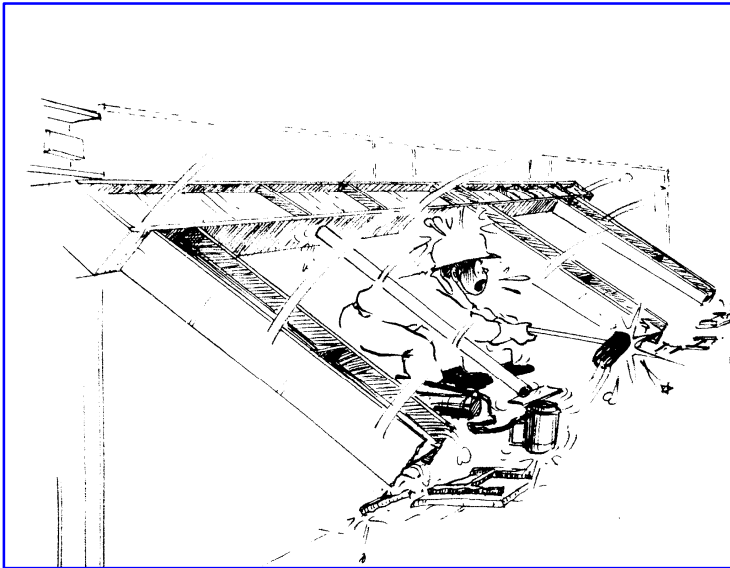
- 해치커버 레일 서포트 작업 시 전도방지 조치 미 실시
  - 작업 전 서포트 등을 이용하여 전도방지 조치를 하지 않아 하부 절단 작업 중 레일 서포트가 전도되어 작업자 압착되어 사망
- 중량물 취급에 관한 작업계획서 미작성
  - 당해 작업에 대하여 위험을 예방할 수 있는 안전대책에 관한 작업 계획서가 미작성 되었고 빈번한 작업임에도 해당 작업에 관한 표준 작업지침서가 제정되어 있지 않음.

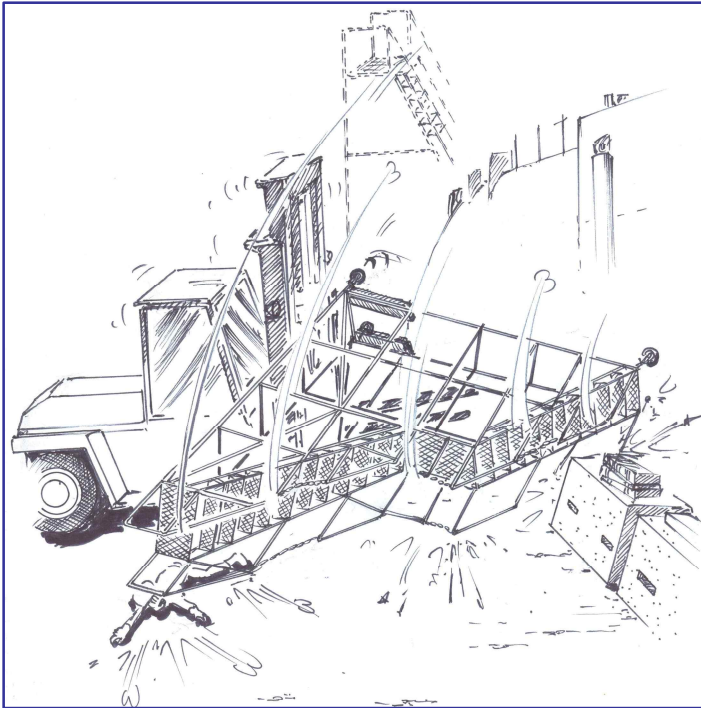
#### ○ 지게차 운행경로 미확보

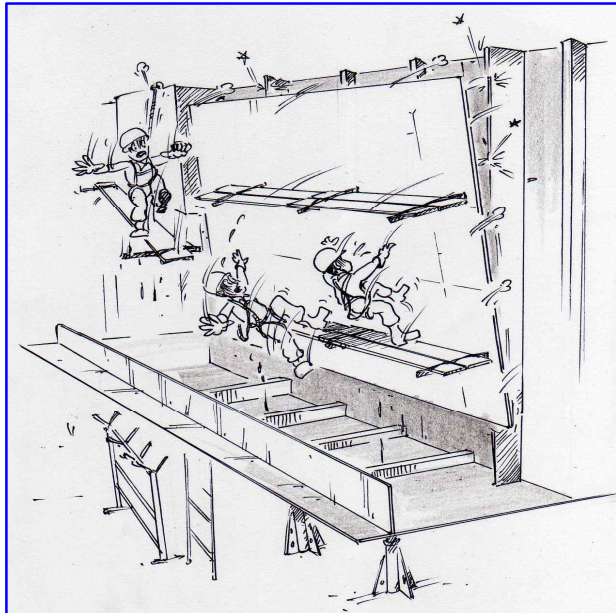
#### ○ 수직부재 전도방지조치 부적정

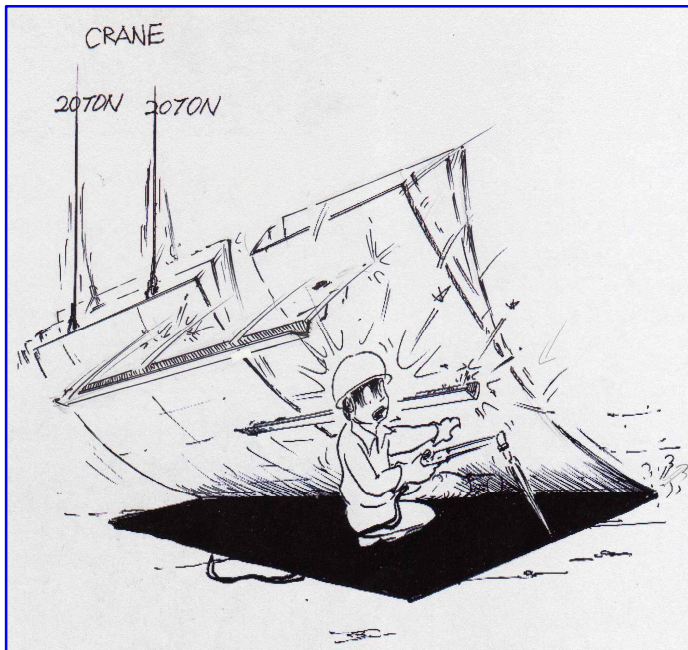
#### ○ 중량물 취급작업계획 미작성

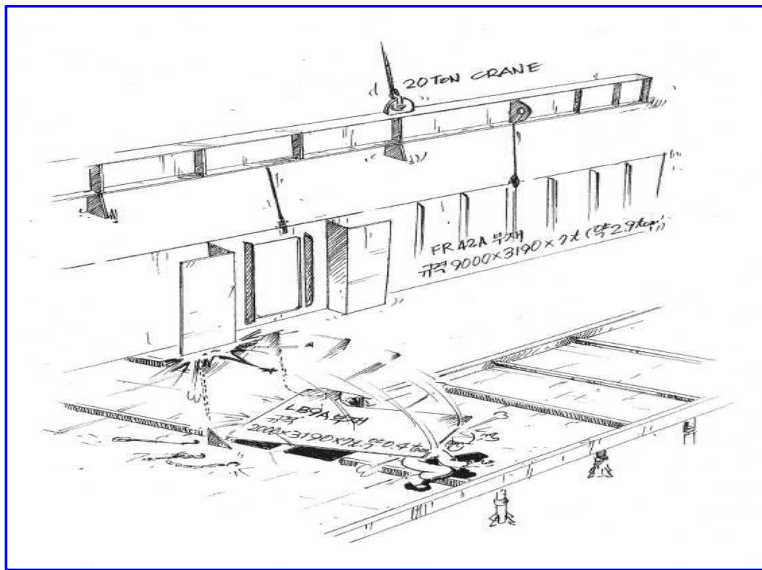
#### ○ 중량물 취급 작업계획서 미작성

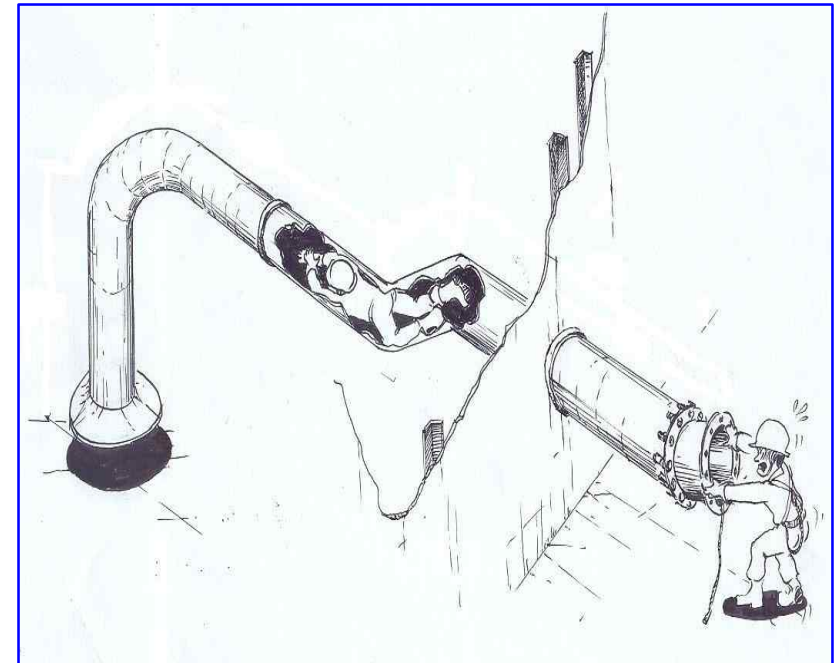
### ○ 밀폐공간 작업시 산소농도 측정 미실시

- TiG 용접 작업한 배관 내부 등은 질식 위험이 매우 높으므로, 근로자가 직접 배관내부로 들어가 확인 작업을 하는 행위는 일체 금지시키고, 용접 결함부 등의 검사는 비파괴 검사를 통하여 확인하도록 하여야 함.

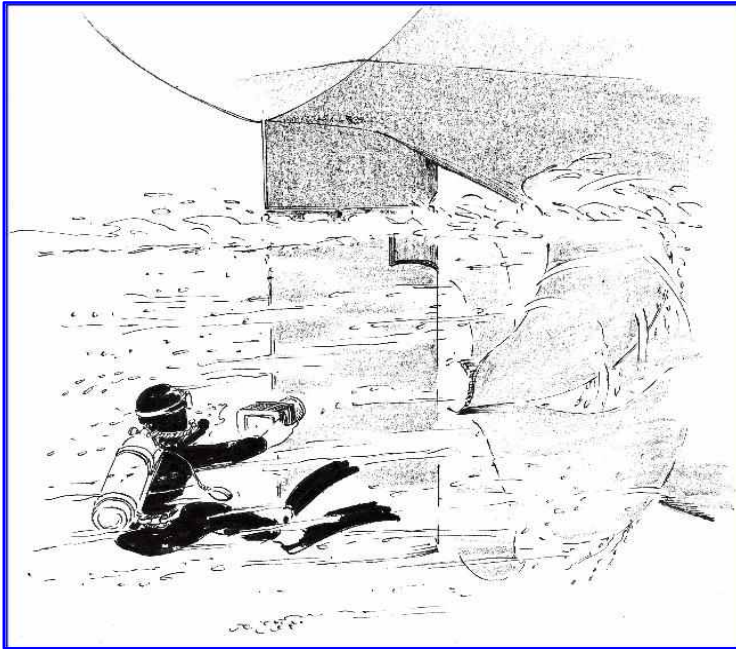
#### ○ 조작반(엔진 기동레버)에 작업중 표지판 미설치

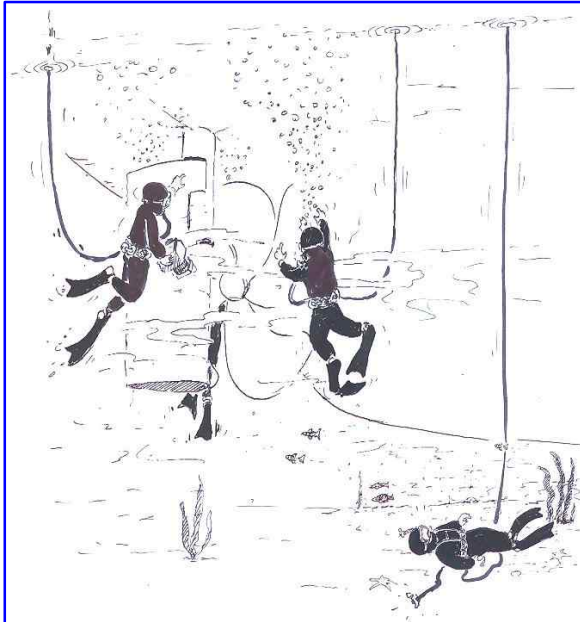
#### ○ 수중 작업자 비상 연락용구 미지급

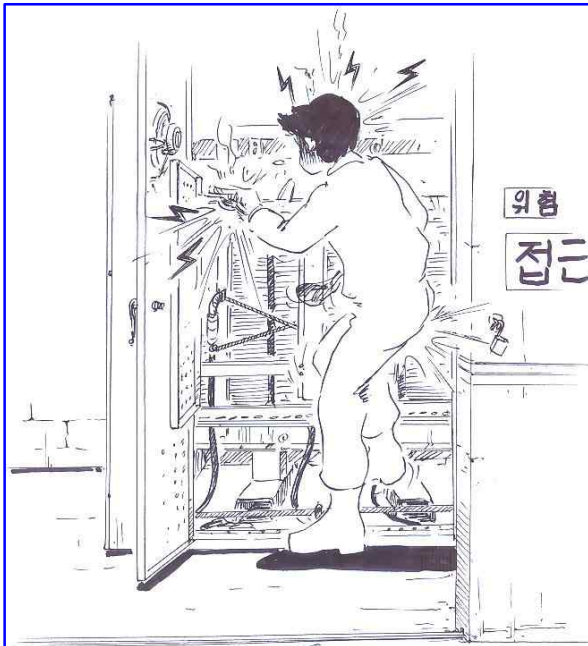
#### ○ 고압전기설비 점검 및 청소작업시 정전 미실시
