# 콘크리트 타설작업 중 시스템동바리 및 데크플레이트 붕괴

## 재해개요

2019.6.26.(수) 경기 화성시 소재 ○○타워 신축공사 현장 지상1층 바닥슬래브 콘크리트 타설작업 진행중 상부하중을 견디지 못하고 시스템동바리 및 데크플레이트가 붕괴되어 4명 부상

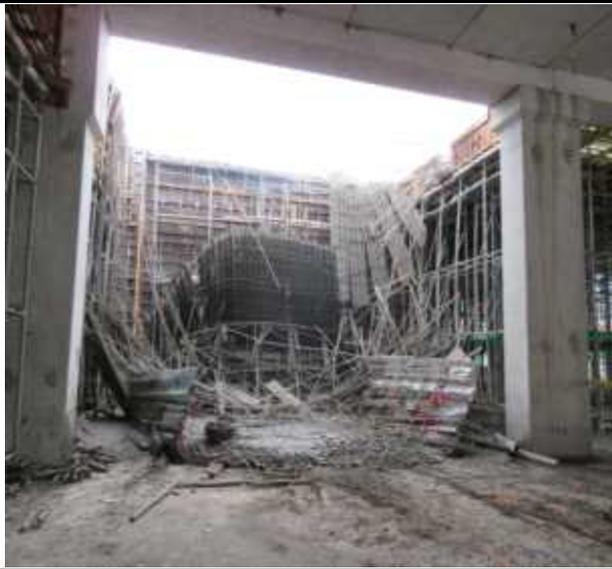
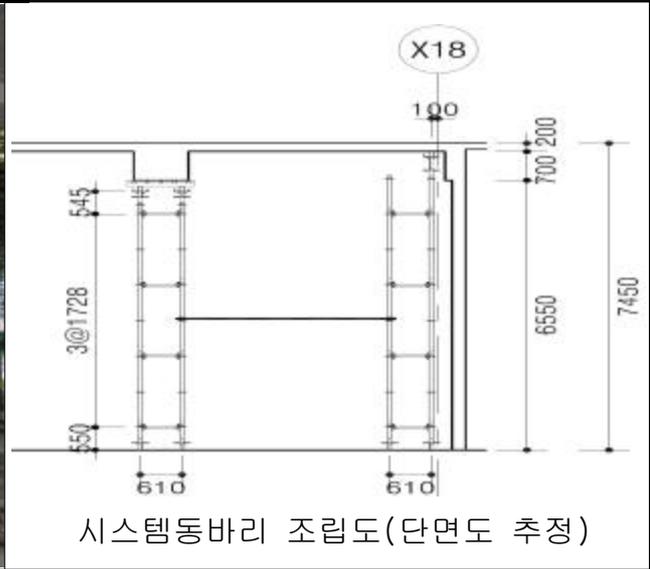
### ○ 시스템동바리 및 데크플레이트 구조적 안전성 미확보

- 시스템동바리 조립도 미작성으로 수평재·가새재 일부가 설치 누락 및 미고정, 수평연결재는 1단만 설치되어 상부하중을 지지하지 못함.
- PC보 측의 데크플레이트와 걸침 구간을 고정하지 않음.
- 시스템동바리 U-헤드에 끼움재 미설치로 편심 발생 및 보 측면 벌어짐 방지조치를 하지 않음.

### ○ 시스템동바리 설계도서 작성 및 준수

- 시스템동바리의 추가 설치, 가새재 및 수평연결재 설치, PC보 측의 고정 조치, U-헤드 편심발생 방지 등 구조검토를 통해 자중 및 작업하중을 견딜 수 있는 설치방법을 결정하고,
- 시스템동바리의 설치방법을 구체적으로 알 수 있도록 시공 상세도를 작성하여 준수하여야 함.
