콘크리트 펌프카 품에 맞음

재해개요

2022. 05.00(화) 00:00경 광주 북구 소재 00구역 도시 환경정비사업 현장에서 주차장 바닥 콘크리트 타설 중 펌프카 2단 붐 중간부가 꺾이면서 5단 붐에 하부 근로자가 맞아 사망한 재해임

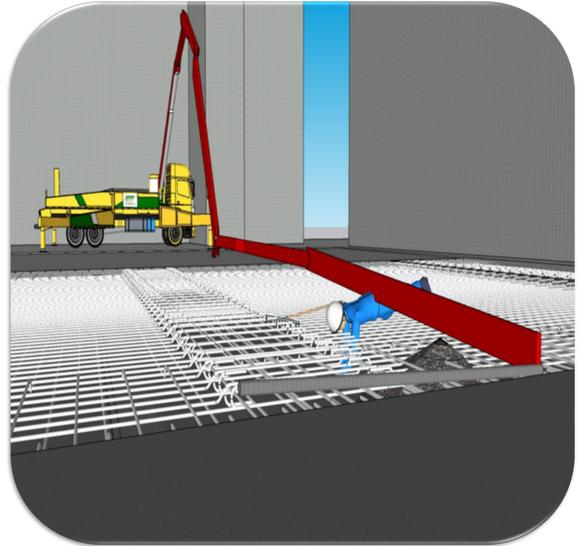
- ☞ 용접부 피로균열(일부 관통균열) 발생으로 붐의 굽힘강성 저하로 붐이 꺾이면서 파단됨

1 콘크리트 펌프카 작업 전 사전점검 철저

- 콘크리트 펌프카 작업 전 기계 상태(손상, 균열, 변형 등)에 대하여 사전 점검을 실시한 후 이상을 발견한 경우 즉시 보수하거나 필요한 준비를 하여야 함

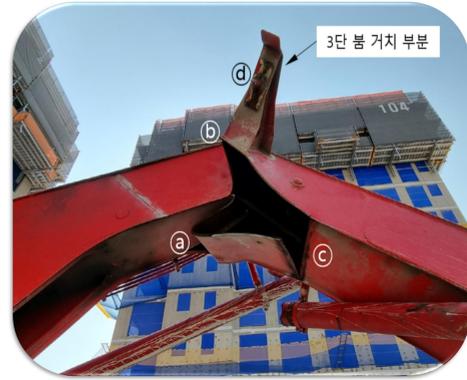
- (정상) 콘크리트 펌프카 작업 전 기계 상태(손상, 균열, 변형 등)에 대한 사전점검 및 운전자격 확인
- (비정상) 기계 상태(손상, 균열, 변형 등)에 대한 사전점검 미실시 및 운전자격 미확인
- ☞ 정기검사, 비파괴검사 외에 최근 현장반입 전 사전점검 미실시 및 펌프카 운전원 면허(1종 대형) 취소 상태임

- (사전점검 미실시) 해당 콘크리트 펌프카를 미리 점검하고 이상을 발견한 경우 즉시 보수하거나 필요한 준비를 하여야 했으나 미실시
- (운전시작 전 미조치) 콘크리트 펌프카 운전을 시작할 때에 근로자 배치 및 교육, 작업방법 등 필요한 사항을 미리 확인 후 필요한 조치를 미실시

- 펌프카 작업 시 상부에서 물체(Boom 등)가 떨어져 근로자가 위험해질 우려가 없도록 근로자 배치 및 교육, 작업방법 등 필요한 사항 미리 확인 및 위험방지 조치 철저
- ※ 낙하, 전도 위험장소(붐 하부 등) 출입통제, 장비 작업반경 고려 작업방법 적정성 검토
