# 굴착매설 작업 중 토사 붕괴

## 재해개요

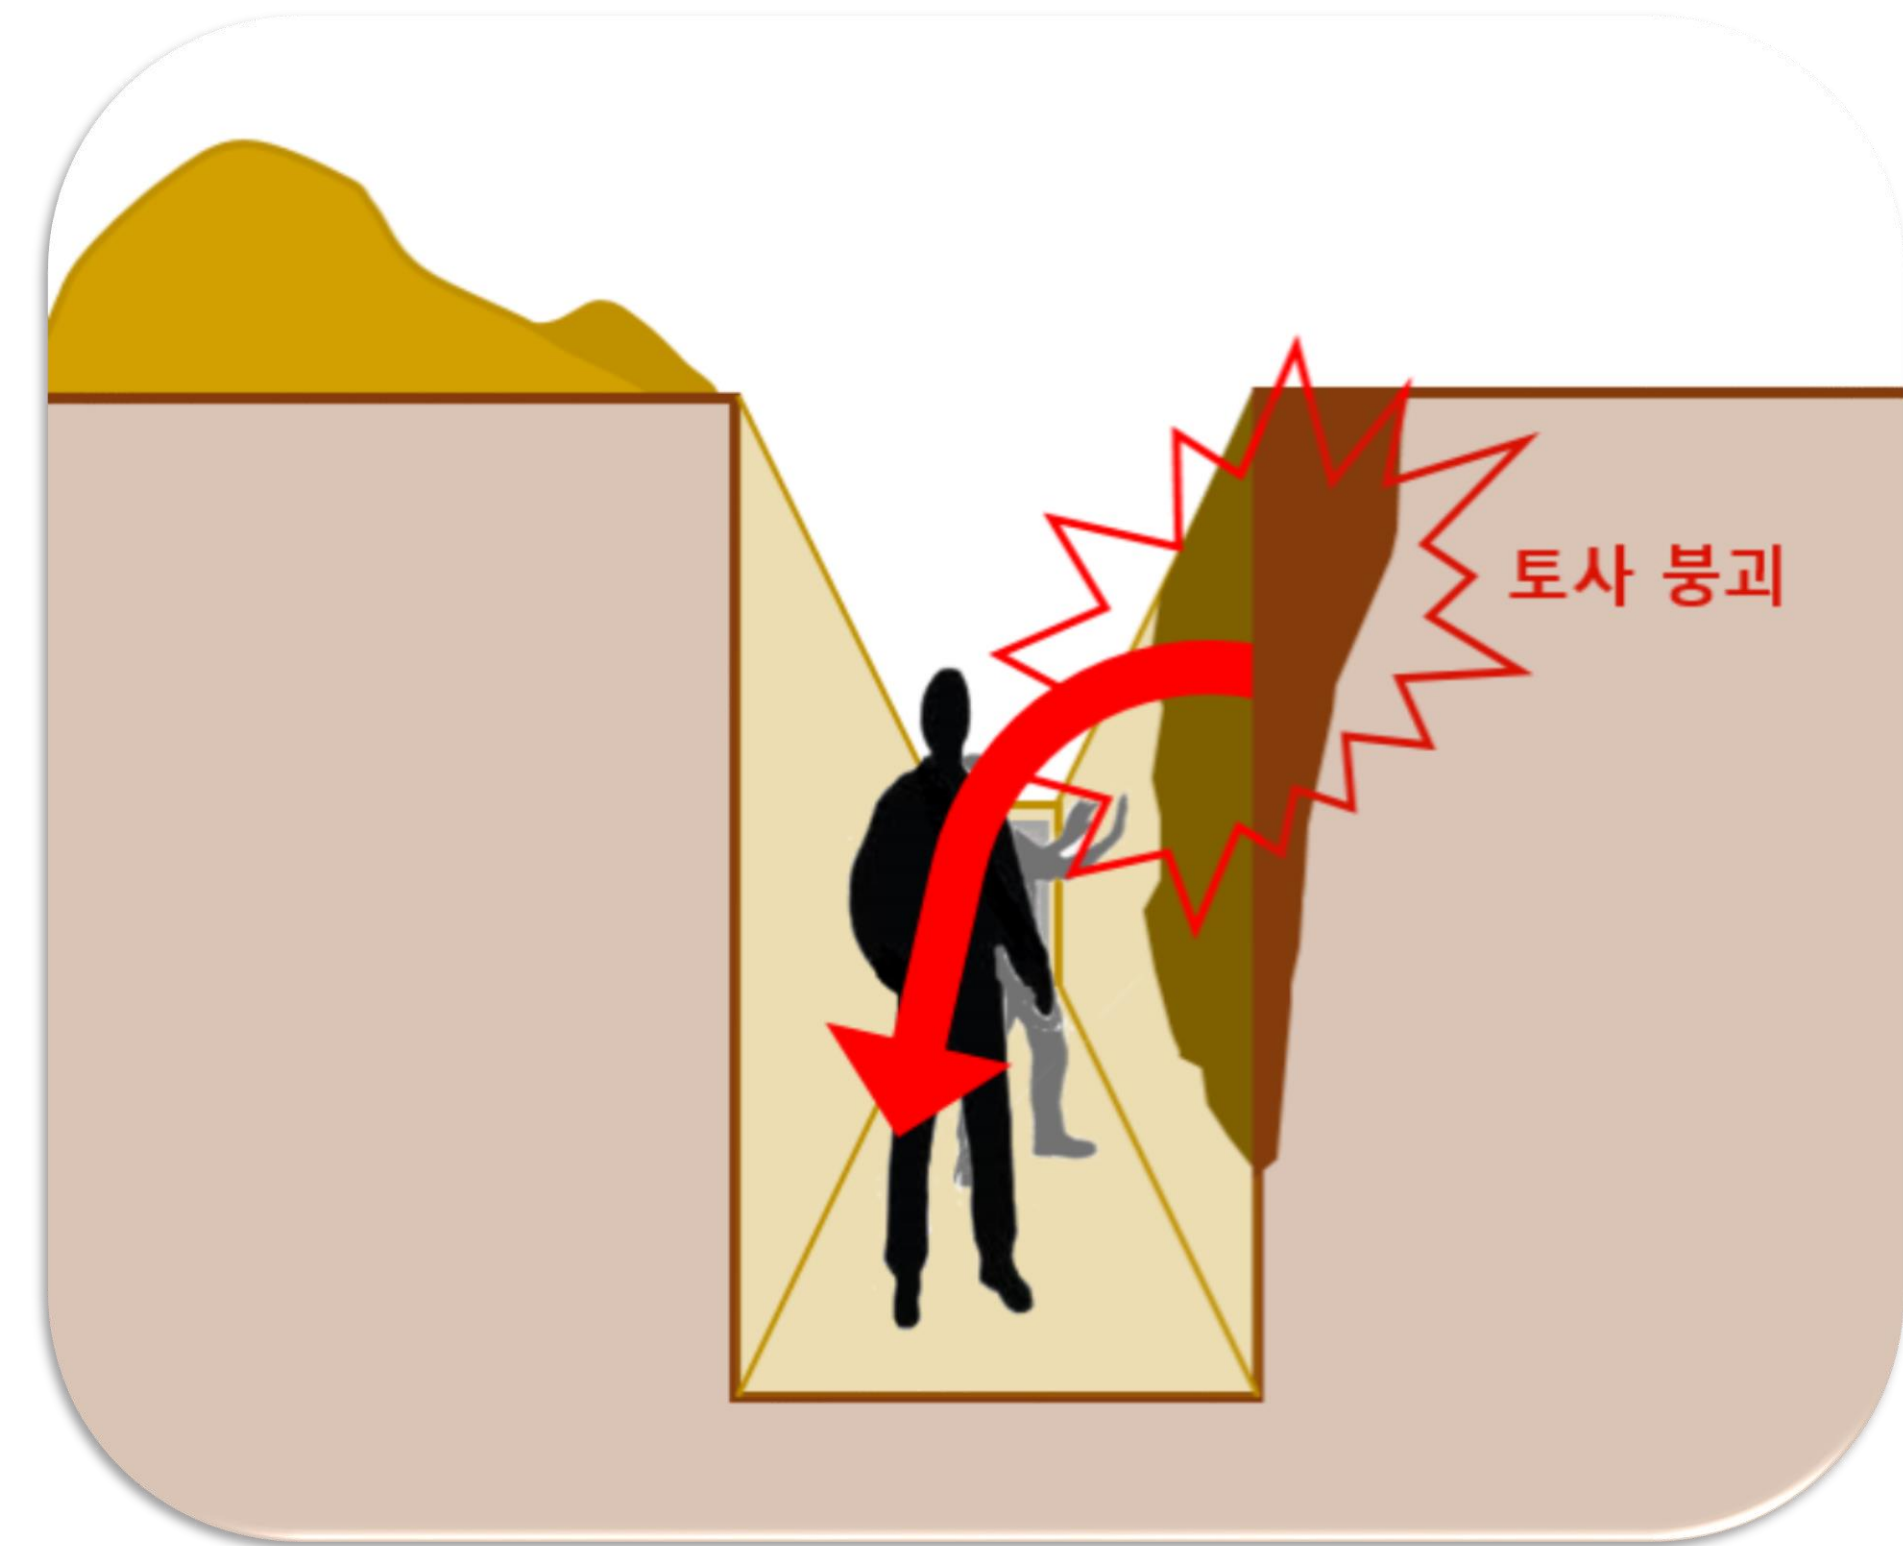
2022. 09.15(목) 12:10경 강원 춘천시 소재 00숲 조성사업 현장에서 우수관로 매설을 위해 굴착 후 피해자가 굴착부 저면에서 작업 중 측면의 토사가 무너지면서 붕괴된 토사에 매몰되어 사망함

- (정상) 토사를 굴착하는 경우 붕괴 방지를 위해 굴착면의 기울기 기준에 따른 경사를 유지 하거나 별도의 흙막이 가시설을 설치
- (비정상) 작업 편의 등의 사유로 굴착면을 바닥면과 수직에 가깝게 굴착한 후 별도의 흙막이 가시설을 미설치

- (굴착면 경사) 굴착면 안정을 위한 기울기 기준 미준수

- (작업계획서) 굴착작업 시 붕괴 방지를 위한 작업계획서를 작성하여야 하나 미작성
- (작업관행) 굴착-관로매설-되메우기의 작업주기가 통상 1일 내로 진행되는 특성 상 안전 조치를 하지 않고 바로 되메우기를 완료하려는 관행이 존재

- 굴착면의 기울기 기준을 준수하여 경사가 수직이 되지 않도록 굴착
- 공간 협소 등 굴착면의 경사 확보가 불가한 경우 흙막이 가시설 설치

- 굴착작업 시 붕괴예방을 위한 작업계획서를 작성하고 이를 준수
- 작업지휘자를 지정하여 작업계획서에 따라 작업하도록 지휘, 감독
