시스템비계 작업발판 위에서 추락

재해개요

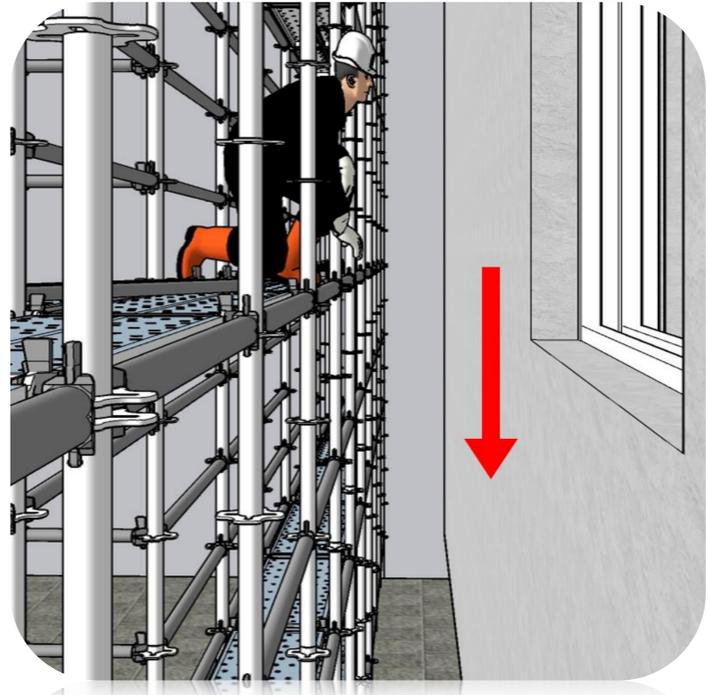
2023. 03. 00.(월) 09:30경 경남 창원시 소재
 OO건설 오피스텔 신축공장 현장에서
 재해자가 6층 시스템비계 작업발판 위에서
 건물 외벽 견출*작업 상태를 확인하는 중
 외벽과 시스템비계와의 틈 사이(약 50cm)로
 빠지면서 약 15m 아래 콘크리트 바닥으로
 떨어져 사망함

- (안전난간) 시스템비계 내측에 상부·중간난간대가 설치되어 있지 않음
- (추락방호망) 건물 외벽과 시스템비계 틈 사이(약 50cm)에 추락방호망이 설치되어 있지 않음
- (안전대) 시스템비계 내측에 안전난간이 설치되어 있지 않아 추락할 위험이 있으나 추락 사고를 예방할 수 있는 안전대를 착용하지 않음

1 시스템비계 내측에 안전난간 설치

- 비계 내·외측에는 상부 난간대, 중간난간대로 구성된 견고한 구조의 안전난간을 설치

2 「추락방호망」 등의 추락방지시설 설치

- 비계 설치 시 건물 외벽과 비계 틈 사이에는 추락방호망을 설치 후 작업 실시

3 안전대 부착설비 설치 및 안전대 착용

- 비계 내측에 안전난간이 설치되어 있지 않아 추락할 위험이 있는 장소에서는 추락 사고를 예방할 수 있도록 안전대 부착설비 설치
- 작업자는 추락할 위험이 있는 장소에서 작업 시 안전대를 착용하고 작업
