외부비계 안전난간을 잡고 올라가던 중 추락

재해개요

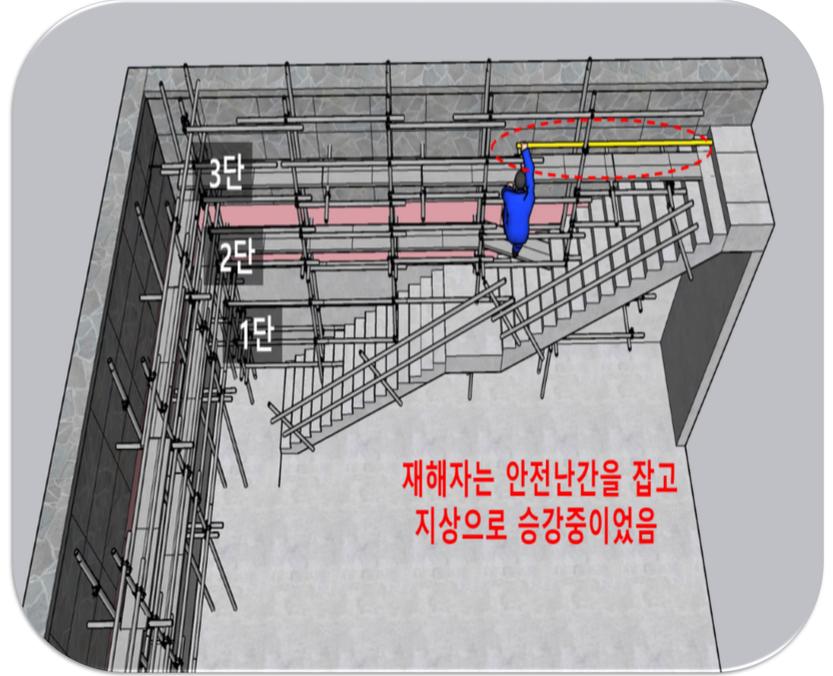
* 사고 후 파단된 클램프가 현장에서 발견됨

- (통로설치 미흡) 외부비계에 승강 통로가 미설치 되어있고 계단 상부에 설치된 비계로 인해 계단 통행이 어려움
- (안전난간 구조 미준수) 비계의 안전난간이 재해자의 하중을 견디지 못하고 클램프 파단
- (비계 조립상태 미흡) 안전난간과 비계 수직재의 연결부에 클램프를 1개만 체결

- 외부비계에 근로자가 안전하게 통행할 수 있는 승강 사다리 또는 가설 계단 등의 승강 통로 설치
- 근로자가 통행하는 계단은 이동 중 걸리거나 넘어질 위험 없도록 관리

- 안전난간은 가장 취약한 방향으로 작용하는 100 kg 이상의 하중에 견딜 수 있는 튼튼한 구조로 설치

- 비계 위에서 작업 시 비계의 연결부 및 접속부의 클램프 상태 등 점검
