재해 개요

- 2018.10.7(일) 강원도 홍천군 소재 농촌중심지활성화사업 토목건축공사 현장에서 작업자가 외부비계 위에서 철근배근(이음) 작업 중 비계 외측의 상부난간대와 작업발판 사이로 떨어져(H≒5.7m) 사망한 재해임

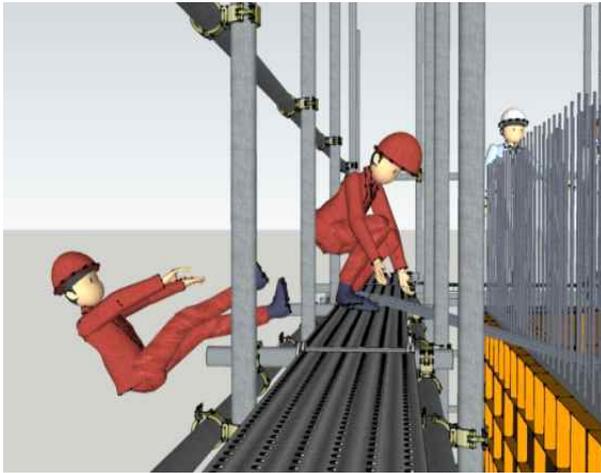
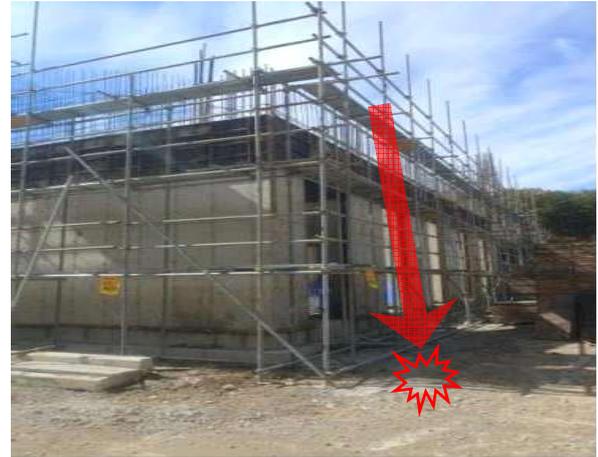
- 안전난간 설치 불량
 - 외부비계 상에서 작업 시 작업발판을 밀실하게 설치하고 떨어짐 위험이 있는 발판 단부에 상부난간대와 중간난간대를 빈틈없이 설치하여야 하나 상부난간대만 설치된 상태로 작업 중 떨어짐
- 개인보호구(안전대) 미착용
 - 외부비계와 같이 떨어질 위험이 있는 장소에서 작업 시 안전대를 착용하여야 하나 미착용한 상태로 작업 중 떨어짐

- 안전난간 설치 철저
 - 외부비계 상에서 작업 시 작업구간 전체에 걸쳐 작업발판 및 안전난간을 밀실하고 견고하게 설치한 후 작업 진행하여야 함
- 개인보호구(안전대) 착용 철저
 - 외부비계와 같이 떨어짐 위험이 있는 장소에서 작업 시 안전대를 착용하고 안전대 걸이 후 이동 및 작업하여야 함
