## 재해 개요

- 2018. 5. 19(토) ○○-△△ 간 고속국도 상 교량 유지보수 현장에서 작업자 4명이 교량 갓길에 있던 용접용 발전기를 교각으로 연결되는 경사형 출입계단참에 올려놓은 후 계단에 올라서는 순간
- 계단을 고정하는 교량슬래브 측면 세트앵커볼트가 빠지면서 작업자와 계단이 동시에 30.9m아래 바닥으로 떨어진 사고임 (※ 사망 4명)

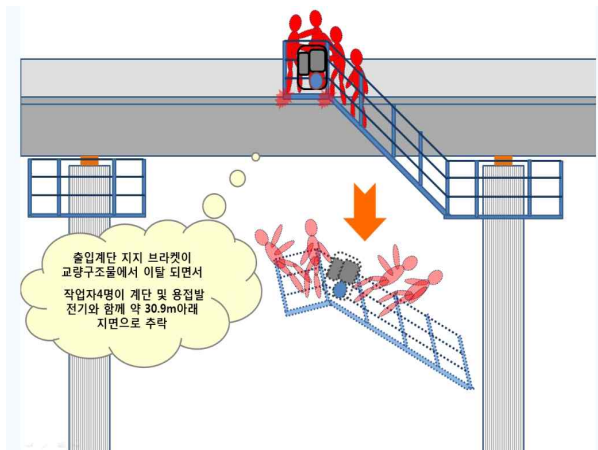
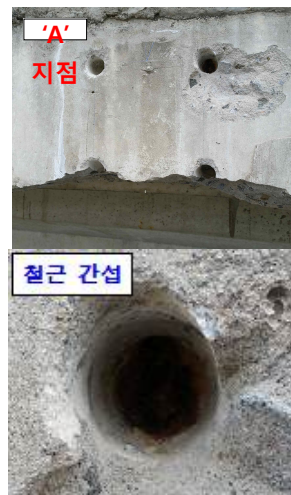
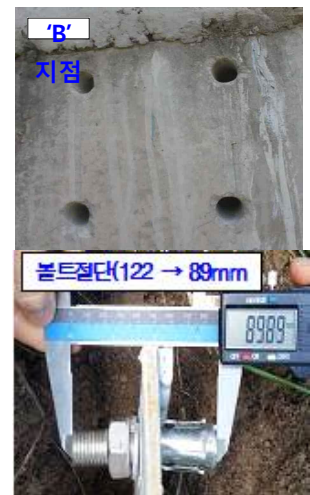
- 경사형 출입계단 고정용 세트앵커 시공 불량
    - (앵커볼트 문힘 깊이 부족) 드릴천공작업 중 교량슬래브 철근과의 간섭으로 소요깊이까지 천공하지 못한 상태에서 볼트를 절단하여 짧게 설치
    - (천공직경 과다) 계획 직경보다 넓게 천공됨으로서 세트앵커볼트(M16\*120mm)와 천공 구멍 내벽 간의 뽐힘에 대한 저항력 저하
  - 작업장 위험요인에 대한 사전조사 미실시, 작업계획서 미작성
    - 주말작업에 대한 사전 허가를 받지 못하여 평상시\*와 다르게 사전조사 없이 중량물의 용접용 발전기를 출입계단으로 운반 중 사고발생
- \* 교량 위 차량통제조치가 선행되는 경우 발전기 탑재 차량을 갓길에 주차해 놓고 작업 진행

- 교량 유지보수용 출입계단 설치 시 설계기준 준수
  - 예시) 세트앵커 시공 시 천공 깊이, 천공 직경, 문힘 깊이, 콘크리트 피복두께 확보 등
- 교량 및 관련시설물의 주기적인 안전성 평가 철저
- 작업 전 사전조사 결과를 근거로 작업계획 수립 및 이행
