## 재해 개요

- 2018.9.13.(목) 충북 옥천군 소재 OO건설(주) 「경부고속도로 OO교량 균열 보수공사」 현장에서 ○○○○점검 소속 작업자(장비운전원)가 교량 점검용 굴절차의 하부 작업대에서 장비를 조작하여 굴절차를 철수하는 과정에서 하부 작업대와 수직 타워의 연결부(힌지 부분) 파단으로 작업대가 갑자기 하강하여 높이 42m 아래 수면으로 떨어져 사망한 재해임

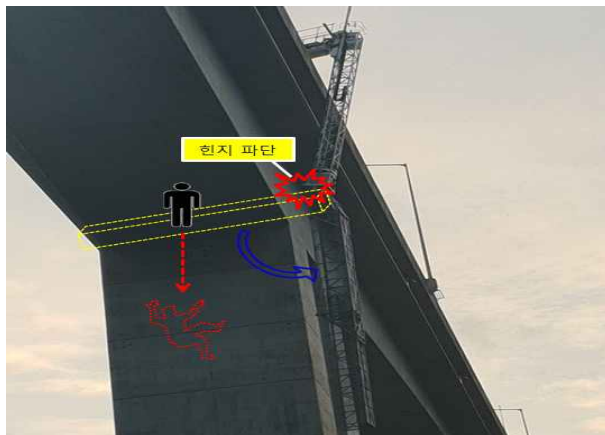
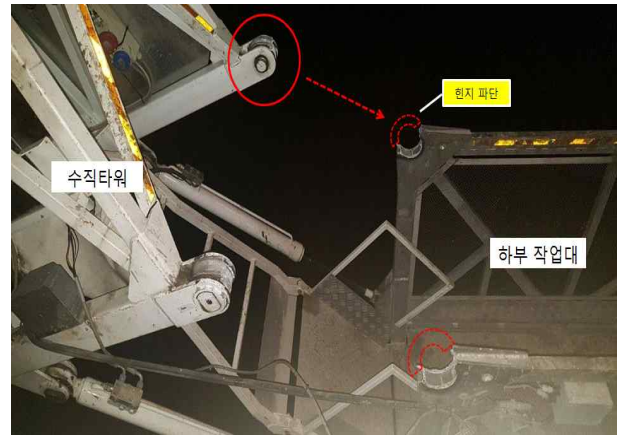
- 교량 점검용 굴절차 조작방법 부적절
  - 교량 구조물 하부 단면 상태 및 교량 하부의 작업상황을 인지할 수 없는 상황에서 하부 작업대를 조작하여 작업대 거치부가 교량 구조물에 걸렸고, 이 상태에서 굴절차 철수를 위해 무리하게 하부 작업대를 선회하다가 힌지부분 파단 발생
- 고소작업대 사용 시 추락방지조치 미실시
  - 안전대 부착설비를 설치하고 안전대를 착용하여야 하나, 근로자가 안전대를 착용하지 않은 상태에서 하부 작업대의 힌지부 파손으로 인한 작업대 하강으로 추락

- 하부 작업대 작업상황 확인 및 신호체계 확보 후 굴절차 조작 실시
  - 교량 점검용 굴절차에 보조 운전원 추가 배치, 영상 모니터링(CCTV 등) 장치 설치 등 굴절차 조작 시 하부 작업대 작업 상황을 확인할 수 있는 체계를 확보하여 교량 구조물과 충돌을 예방
- 교량 구조물과 충돌 방지를 위한 안전장치 설치
  - 교량 구조물과 작업대를 충돌을 예방할 수 있는 과상승 방지 장치 등 안전장치 설치
- 고소작업대 사용 시 추락방지조치 실시
  - 교량 하부 추락위험이 있는 굴절차(고소작업대) 사용 작업 시 안전대 부착설비 설치 및 안전대를 착용하고 작업을 실시
