## 재해 개요

- 2018.11.12(화) 경기 양주시 율정동 소재 (주)OO건설 「고속국도 제OO호선 건설공사」 터널 내부에서 OO기업 소속 작업자(터널공)가 터널용 고소작업차 작업대에 탑승하여 부석제거 작업 중 떨어지는 암석에 안면 부위를 맞아 치료 중 사망한 재해임

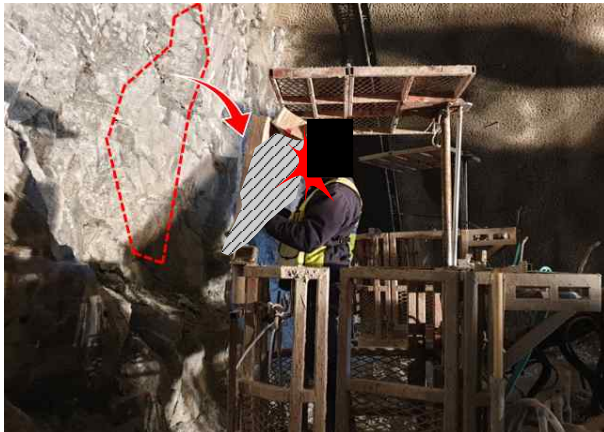
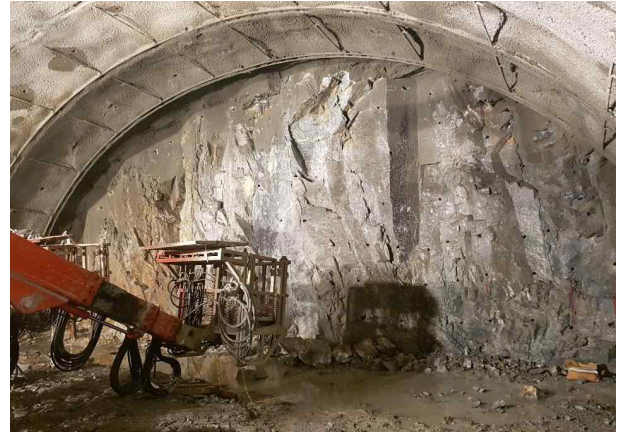
- 터널 막장작업 중 낙반 위험 방지조치 미흡
  - 막장면의 암반의 상태·특성에 적합한 부석제거방법을 선정하고 부석의 낙하발생을 방지하기 위하여 필요한 조치를 하여야 하나 낙반사고방지 조치 미흡

- 터널 막장작업 중 낙반 위험 방지조치 철저
  - 터널 굴진 중 막장면에서 인력으로 부석제거 작업 시 부석의 낙하위험이 있는 경우에는 막장면의 암반의 상태·특성에 적합한 부석제거 방법을 선정하고 낙반·낙석 방지에 필요한 조치를 하여야 함
  - 막장면 암판정 및 Mapping 결과를 고려한 안전한 부석제거 방법 등이 포함된 작업계획서를 작성하고 준수하여야 함
    - ① 상부면으로부터 아래 방향으로 순차적으로 부석을 최대한 완전히 제거
    - ② 부석 제거면을 작업자 아래로 하여 낙반/낙석 발생 시 작업자에게 타격을 가하지 않는 방법
  - 터널용 고소작업차 작업대에 헤드가드 및 전면가드 등을 설치하여 낙반 방지조치 실시
  - 기계굴착 및 천공작업으로 막장면에 외력(충격, 진동 등)이 작용하는 경우 막장면 슛크리트 등의 보강대책을 적용하여 안정화 조치
