## 재해 개요

- 2019.7.1.(월) 경기도 고양시 소재 ○○송전선로구간 철탑(154kV)에서 조류착지 방지장치 설치를 위해 중간암의 끝단으로 이동하던 상부암 활선에 신체가 접촉 또는 접근한계거리(170cm) 이내로 접근하여 공기의 절연파괴로 인해 발생한 섬락으로 감전 및 추락(높이≒40m)하여 사망한 재해임

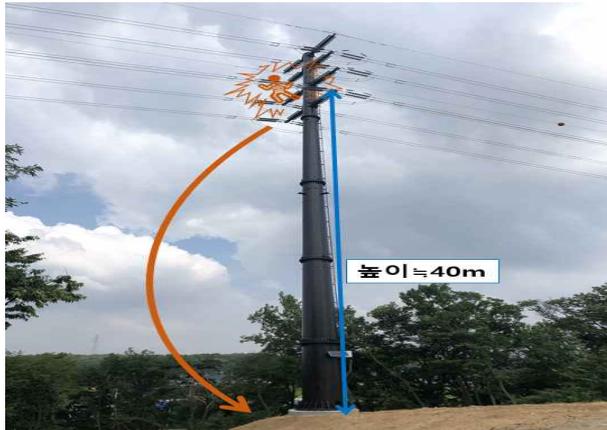
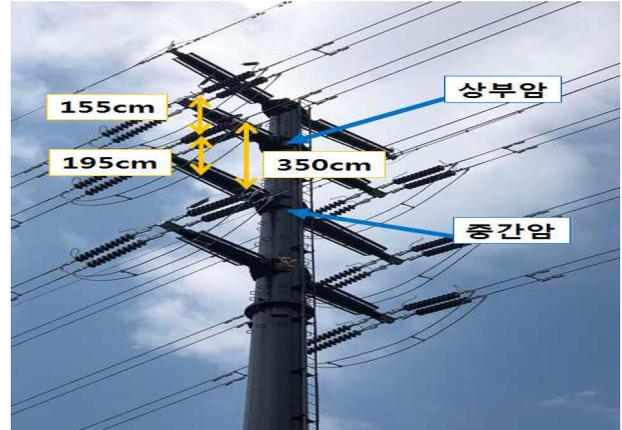
- **송전선로에서 작업 시 감전방지조치 미실시**
  - 송전선로에서 조류착지 방지장치 설치작업 시 감전될 우려가 있으나 154kV 송전선로에 대한 정전조치 미실시
- **송전선로에 대한 접근한계거리 미준수**
  - 송전선로(154kV) 충전부에 신체가 접촉 또는 접근한계거리(170cm) 이내로 접근함

- **송전선로에서 작업 시 해당 전로 차단 또는 접근한계거리 준수**
  - 송전선로에서 조류착지 방지장치 설치작업 시 154kV 송전선로에 대한 정전조치 실시
  - 송전선로(154kV) 정전작업이 어려운 경우, 충전부에 재해자의 신체가 접촉 또는 접근한계거리(170cm) 이내로 접근 시 공기의 절연파괴로 인한 섬락으로 감전위험이 있으므로 접근한계거리 밖에서 조류착지 방지장치 설치 또는 이동하여야 함
- **추락방지용 및 안전대 착용 관리·감독 철저**
  - 조류착지방지장치 설치작업 또는 이동하면서 추락방지용 안전대를 수평이동봉에 걸도록 관리·감독 하여야 함
