## 재해 개요

- 2019.5.7.(화) 부산시 강서구 소재 ○○하수처리시설 전기공사 중 1층 대회의실에서 ○○○ 소속 작업자(전기공)가 슬래브 전선 플렉시블관 인입 작업 중 탑승하고 있던 고소작업대의 과상승으로 슬래브와 고소작업대 난간대 사이에 끼여 사망한 재해임

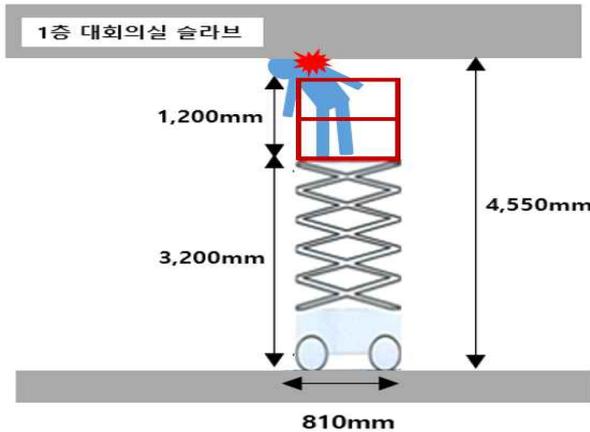
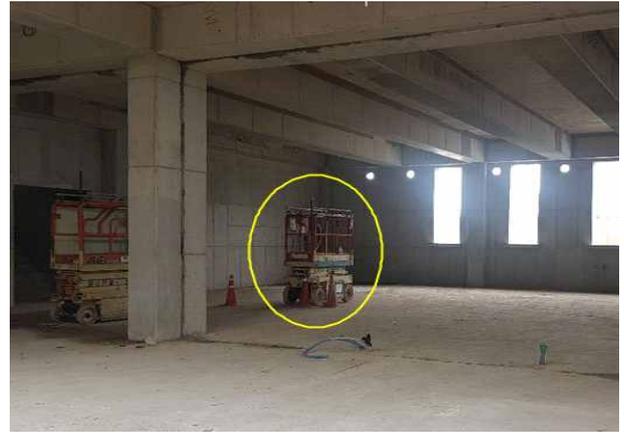
- 고소작업대 과상승방지장치 설치 부적절
  - 고소작업대는 난간대에 끼임 등 재해를 예방하기 위하여 과상승방지장치가 정상적으로 작동되도록 설치하여야 하나, 과상승방지장치의 유효높이 미확보 및 부착된 과상승방지장치 2개소 중 1개소가 가동전력의 전선이 절단되어 기능이 상실된 상태임

- 작업전 과상승방지장치 등 안전장치 정상 작동 확인
  - 끼임 재해를 예방하기 위하여 과상승방지장치가 정상적으로 작동되도록 설치(작업 높이를 고려하여 유효높이 설정)하여야 하고, 작업 전 안전장치가 정상적으로 작동하는지 여부를 확인하여야 함

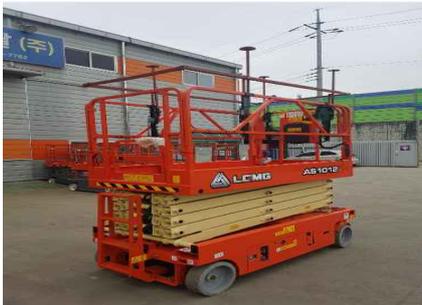
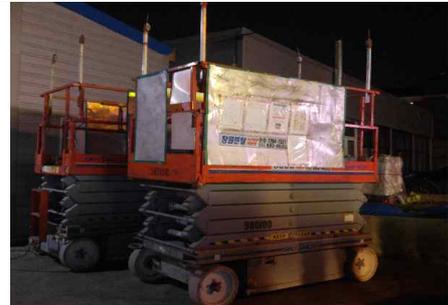
타 고소작업대 과상승방지장치 설치 그림 ( 좌: Bar 형태로 설치, 우: 봉 형태로 설치 )
