## 재해 개요

- '18.10.4일(목) 11:13분경 전남 여수시 소재 ○○(주)에서 석탄저장 사일로(D) 상부에 설치된 집진기(BF-15)의 백필터 교체작업 중 집진기 내부에서 발생하는 연기의 원인을 확인하기 위해 점검용 맨홀을 여는 순간 백드래프트가 발생하여 작업자 1명이 사망

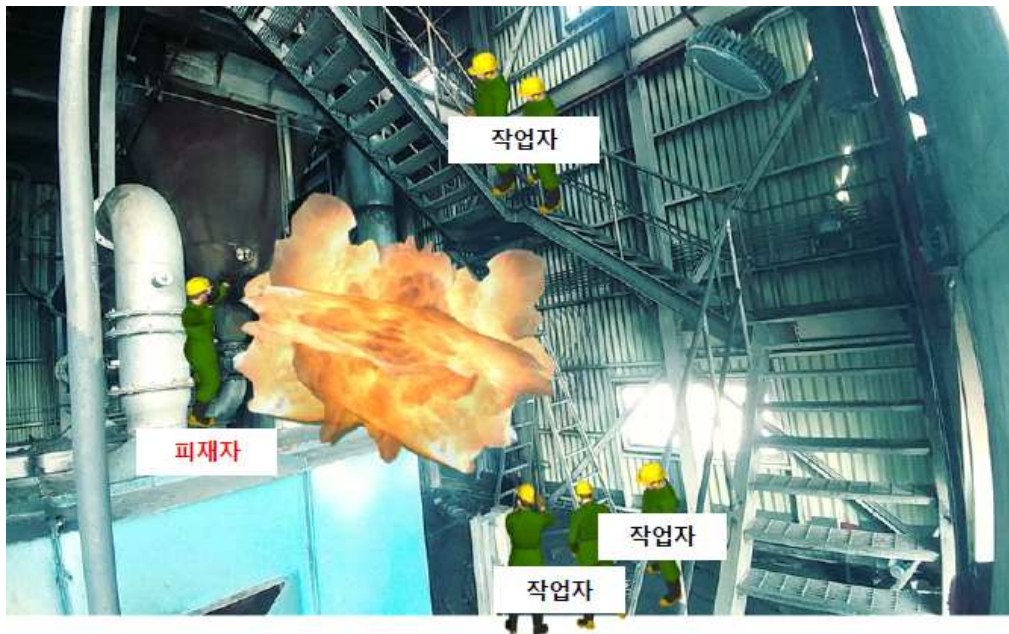
- 자연발화 물질의 관리 소홀
  - 장기간 운전정지를 함에도 집진기 내부에 축적된 자연발화 가능성이 있는 석탄분진을 제거하거나 온도상승이 되지 않도록 하는 조치를 하지 않아 자연발화에 의한 화재가 발생함

- 자연발화의 방지조치 철저
  - 축적된 석탄분진에 의해 자연발화가 일어날 수 있는 집진기 내부 등에 대해서는 잔류석탄의 제거, 불활성 가스치환, 온도상승 방지용 살수설비 설치 등을 통해 자연발화를 방지하여야 함
