## 재해 개요

본 사례는 공공기관 발주공사, 직영, 도급 등 현장에서 발생한 사망사고에 대하여 안전보건공단에서 동종사고의 재발방지를 위해 배포하고 있습니다.

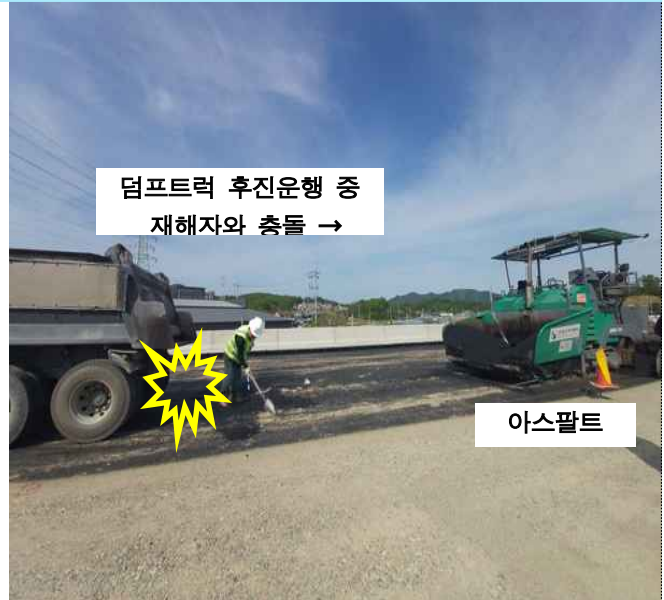
- 2021.04.26.(월) 12:20경 충북 옥천군 옥천읍 소재 OO건설(주)이 시공하는 현장에서 포장 공사 협력업체 소속 재해자가 아스팔트 피니셔\* 앞쪽에서 덤프트럭이 바닥에 쏟아 부은 아스팔트 콘크리트(이하“아스콘”)를 삼으로 펼치는 작업 중 아스팔트 피니셔에 아스콘 공급을 위해 후진하는 덤프트럭에 부딪쳐 넘어진 후 우측 뒷바퀴에 하반신이 깔려 사망한 재해임
- \* 아스팔트 피니셔(asphalt finisher): 아스팔트 포장기계로 아스콘을 덤프트럭으로부터 받아, 자동으로 주행하면서 정해진 너비와 두께로 깔고 다져 마무리하는 기계

- 덤프트럭 등 차량계 건설기계 접촉 방지 조치 미실시
  - 덤프트럭 및 아스팔트 피니셔 등이 운행 중인 작업장 주변에는 근로자가 접촉되어 부딪칠 위험이 있으므로 근로자 출입을 금지시키거나
  - 작업 여건상 부득이하게 장비 작업장 주변에 근로자를 출입시켜 작업 할 경우에는 유도자를 배치하여 덤프트럭 등을 안전하게 통제된 상태에서 작업 하여야 하나
  - 장비작업장 주변에 근로자 출입금지를 미실시하였고, 유도자를 배치하지 않은 상태에서 장비주변에서 바닥 아스콘 정리 작업 중 덤프트럭이 불시에 후진하면서 재해가 발생함
- 덤프트럭 작업계획서 미작성
  - 덤프트럭 등 차량계 건설기계를 사용하여 작업을 할 때에는 차량계 건설기계의 종류 및 성능, 운행경로 및 작업방법 등에 대한 내용을 포함하여 작업계획서를 작성하고 작업계획서 내용을 근로자에게 주지 시켜야 하나 작업계획서 미작성

- 덤프트럭 등 차량계 건설기계 접촉 방지 조치 철저
  - 덤프트럭 및 아스팔트 피니셔 등이 운행 중인 작업장 주변에는 근로자가 접촉되어 부딪칠 위험이 있으므로 근로자 출입을 금지시키거나,
  - 작업 여건상 부득이하게 장비 작업장 주변에 근로자를 출입시켜 작업 할 경우에는 유도자를 배치하여 유도자의 신호에 따라 덤프트럭을 안전하게 통제된 상태에서 작업 실시
- 덤프트럭 작업계획서 작성 및 준수 철저
  - 덤프트럭 등 차량계 건설기계를 사용하여 작업을 할 때에는 차량계 건설기계의 종류 및 성능, 운행경로 및 작업방법 등에 대한 내용을 포함하여 작업계획서를 작성하고 작업계획서 내용을 근로자에게 주지 및 준수 철저
