## 재해 개요

- 2021년 2월 27일(토) 07:38경 과천시 갈현동 소재 건설공사 현장의 가설울타리 설치를 위해 H-Beam이 반입되었으며, 화물차에서 지게차로 하역하던 중 적재되어 있던 H-Beam이 낙하하면서 근처에 있던 근로자 2명이 깔려 1명 사망, 1명 부상을 입은 재해임

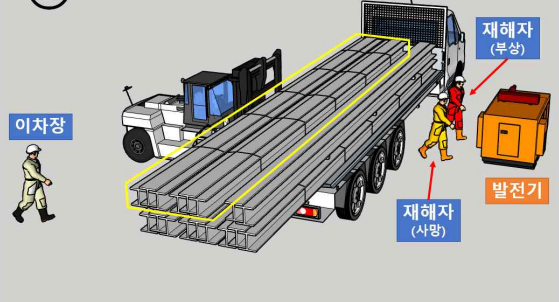
②

지게차가 차량 좌측편에서 하역작업 실시

중간단 H-Beam 2묶음을 하역지점 쪽으로 당김

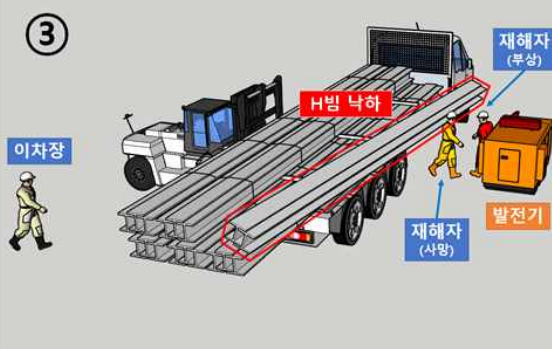
③

H빔 낙하

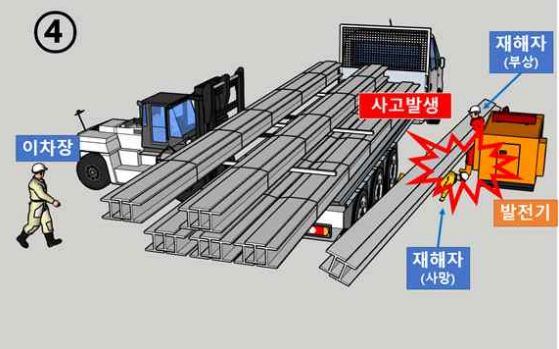
④

중간단의 H-Beam 1묶음을 인양하고 수초 후 재해자 2명이 H-Beam에 깔림

- **중량물 취급작업 장소에 관계자 외 작업자 출입**
  - 중량물 취급작업 장소인 위험장소에 중량물 취급작업 관계 근로자가 아닌 에어커튼 설치작업자가 접근하여 에어커튼 설치작업 시도하는 등 전반적인 중량물 취급작업에 대한 작업 지휘 미흡
- **불안전한 중량물의 적재 및 움직임**
  - 공급자가 H-Beam을 화물차에 적재 시 빈공간을 최소화시켜 적재 및 결박하고 장거리 이동에 따라 받침목 변형과 고정불량이 발생하는 등 복합적인 영향으로 하역작업 과정에서 잘못된 힘이 적재된 H-Beam에 전달되어 지상으로 낙하

- **중량물 취급장소 등 위험장소에 근로자 출입 금지**
  - 하역작업을 하는 경우에 쌓아놓은 화물이 무너지거나 화물이 떨어져 근로자에게 위험을 미칠 우려가 있는 장소에 관계 근로자가 아닌 사람의 출입을 금지하여야 함
- **중량물 취급작업 시 사전조사 등 안전조치 실시**
  - 중량물 취급작업을 하는 경우 해당 작업, 작업장의 지형·지반 및 지층 상태 등에 대한 사전조사 및 기록·보존하고, 조사결과를 고려하여 중량물 낙하 및 협착 위험을 예방할 수 있는 안전대책을 포함한 작업계획서를 작성하고, 작업순서 및 그 순서마다 작업방법을 정하여 작업을 지휘하고 화물이 떨어질 위험이 없는지 확인 후 작업을 실시하도록 해야 함
