## 재해 개요

- 2023. 9. 6.(수) 8:26경, 제주특별자치도 □□시 △△읍 소재 「○○○○」 공사 현장에서, 재해자가 교통 신호 후 이동하던 중 종점부 작업구간으로 이동하던 굴착기의 우측바퀴에 충돌 후 갈림

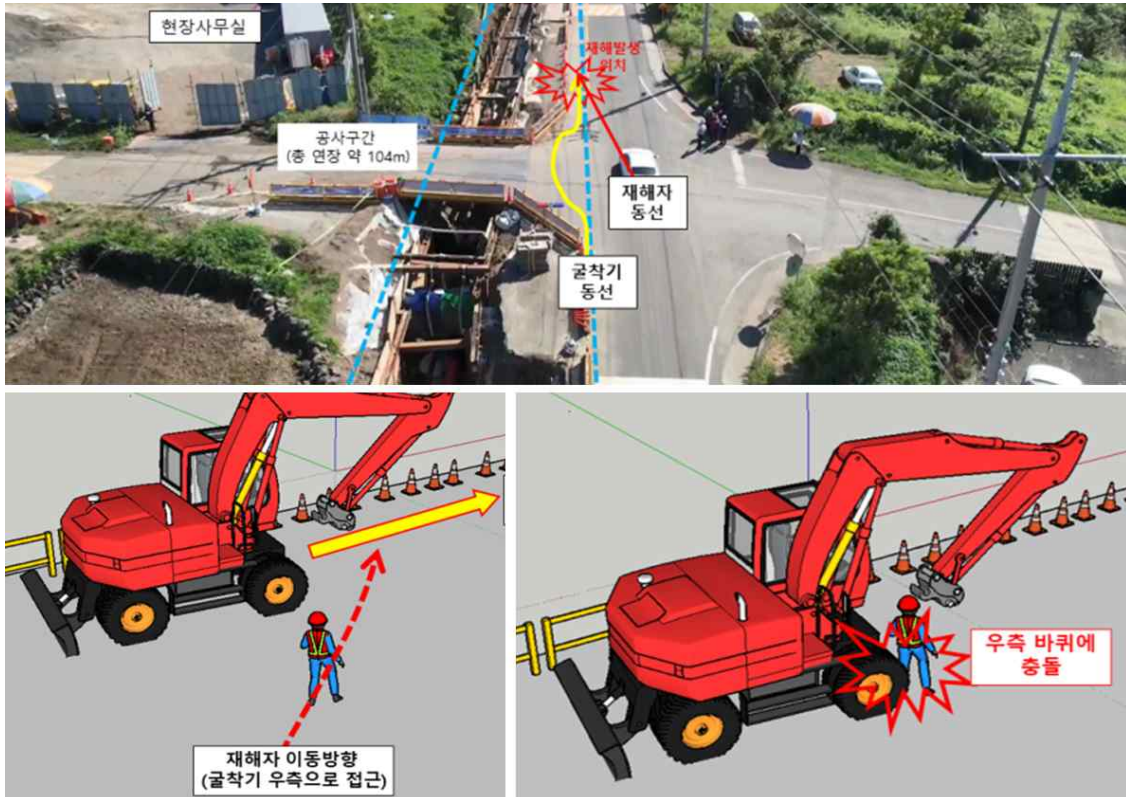
- 굴착기 작업계획서 작성 미흡
  - 현장에서 작성한 굴착기 작업계획서에는 재해당일 작업에 대한 내용과 그에 따른 안전대책이 누락되어 있으며, 관련 근로자에게 계획서의 내용을 알리지 않음
- 유도자 배치 위치 미흡
  - 굴착기가 종점부로 이동 시 유도자를 굴착기 뒤에 배치하는 등 접촉방지 조치가 미흡함

- 굴착기 작업계획서 수립 및 근로자 주지
  - 굴착기를 사용하여 작업 시 현장의 상황을 반영한 굴착기 운행경로, 작업방법 및 작업 중 발생할 수 있는 위험예방 대책 등이 포함된 작업계획서를 작성하고, 근로자 교육 등을 통해 작업계획서의 내용을 근로자에게 주지시켜야 함
- 유도차 배치 위치 설정 등 접촉방지조치 및 굴착기와 근로자 통로 구분(권고)
  - 굴착기와 충분히 이격된 거리에서 주변상황을 파악하기 쉬운 위치에 유도자 배치 및 현장 내 근로자 이동동선과 굴착기 운행경로 내 근로자가 통행하지 않도록 안전한 통로를 구획하여야 함
