## 재해 개요

- 2023. 8. 7.(월) 7:25경, 경상남도 □□군 △△리 일대 「○○○○」 공사 현장에서, ○○ 소속 재해자가 현장 내 성토 작업 구간에서 덤프트럭 신호 작업을 수행하던 중, 하차 작업을 마치고 이동하는 덤프트럭(적재능력: 25.5T)에 충돌하여 사망한 재해임

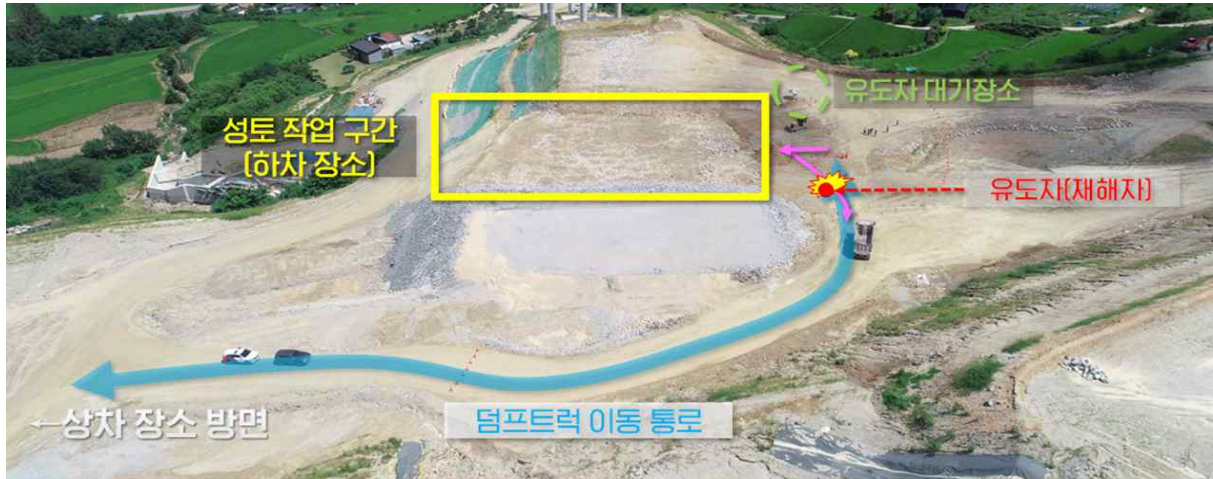
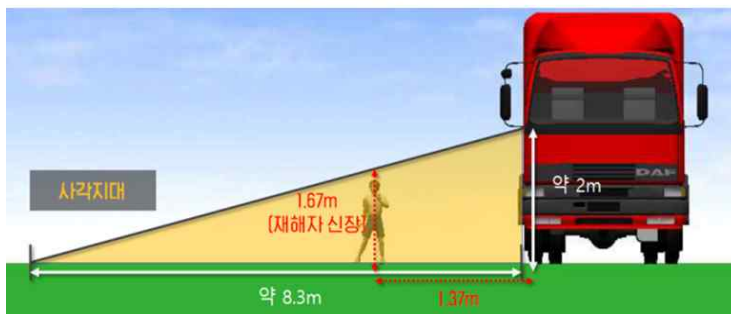
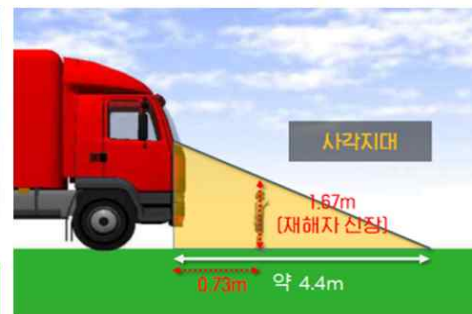
- 덤프트럭 출발 전 유도자 위치를 확인하지 않음
  - 운전자는 출발 전 차량 주변의 상황을 확인하고 차량을 출발시켜야 하나, 유도자의 위치가 확인되지 않은 상태에서 차량을 출발시켜 충돌 사고가 발생함

- 덤프트럭 출발 전 유도자 위치 확인 후 출발
  - 덤프트럭 기사는 유도자의 유도를 받아 상·하차 작업을 수행하는 경우 차량을 출발시키기 전 유도자의 위치를 확인하여야 함
- 덤프트럭 사각지대의 위험성 주지
  - 덤프트럭 사각지대의 위험성에 대하여 안전보건교육을 실시하고, '사각지대 주의' 스티커를 부착하는 등 덤프트럭 사각지대로 인해 발생 가능한 충돌 위험을 관계 근로자들에게 주지시켜야 함
