아르곤가스로 치환된 용기내부 확인 중 질식

재해일자	2015년 03월 01일	재해현황	사망 1명
작업명	Tig용접 (용기 내부가 아르곤가스로 치환된 상태)	재해장소	(주)○○○○

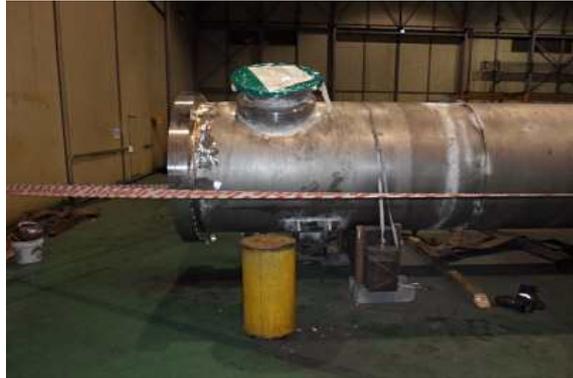
2015. 03. 01(일) 19:30분경 열교환기 Shell Part부위를 Tig 용접후 내부의 백비드를 확인하기 위하여 아르곤 가스로 치환된 용기내부 확인중 질식하여 사망한 재해.

※ 열교환기내부 아르곤가스를 충전하는 사유 : Tig 용접시 용접면의 산화 방지 등.
[그림 : 재해발생 장소(열교환기 전경)]

1. 불활성가스로 치환된 용기 내부 확인시 환기 미실시
2. 밀폐공간 출입금지 조치 미실시
3. 불활성가스로 치환된 용기내부 확인시 산소농도 측정 미실시
4. 밀폐공간보건작업프로그램 이행 미흡
5. 작업 시작전 밀폐공간 산소결핍 교육 실시 미흡

1. 불활성가스로 치환된 용기내부 확인시 환기 실시
 - 불활성가스인 아르곤 가스로 치환되어 있던 열교환기 내부를 확인시에는 반드시 작업 시작전 환기 실시후 이상 유무를 확인하고 작업하기 바람.
2. 밀폐공간 출입금지 조치 실시
 - 불활성가스인 아르곤 가스로 치환되어 있던 열교환기 내부는 근로자의 출입을 금지하고 그 내용을 보기 쉬운 장소에 게시하기 바람.
3. 불활성가스로 치환된 용기내부 확인시 산소농도 측정 실시
 - 불활성가스인 아르곤 가스로 치환되어 있던 열교환기 내부를 확인시에는 반드시 작업 시작전 산소농도 측정 및 적정 공기가 유지되고 있는지를 확인하기 바람.
4. 밀폐공간보건작업프로그램을 철저히 시행 및 안전한 작업방법 주지
5. 작업시작전 밀폐공간 질식재해에 대한 교육실시 철저
