# 아르곤가스로 치환된 배관내부 확인 중 질식

| 재해일자 | 2015년 07월 13일 | 재해현황 | 사망 1명 |
| 작업명 | 아르곤용접<br>(배관 내부가 아르곤가스로 Purge된 상태) | 재해장소 | ○○건설(주) |

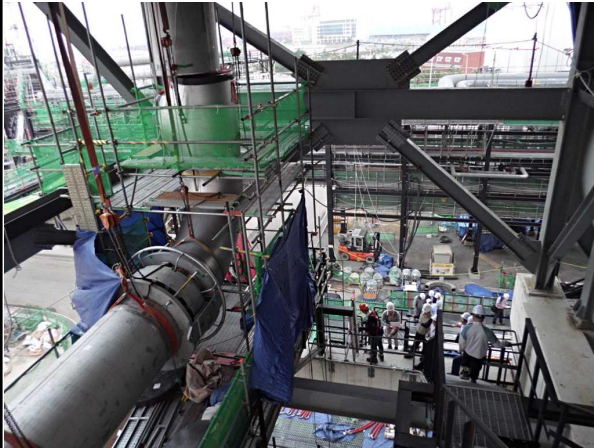
2015.07.13(월) 15:35분경 울산시 남구 ○○건설(주) 공장신축현장에서 배관 용접 작업시 Purge용으로 사용된 아르곤가스에 의한 질식으로 인하여 사망한 재해임

※ 열교환기내부 아르곤가스를 충전하는 사유 :  
아르곤 용접시 용접면의 산화 방지 등.  
[그림 : 재해발생 장소(열교환기 전경)]

1. 불활성가스로 치환된 용기 내부 확인시 환기 미 실시
2. 밀폐공간 출입금지 조치 미 실시
3. 불활성가스로 치환된 용기내부 확인시 산소농도 측정 미 실시
4. 밀폐공간보건작업프로그램 이행 미흡
5. 질식사고 발생 위험 장소 인지 미흡

1. 불활성가스로 Purge된 배관내부 확인시 환기 실시
  - 불활성가스인 아르곤 가스로 Purge되어 있던 배관 내부를 확인시에는 반드시 작업 시작전 환기 실시후 이상 유무를 확인하고 작업하기 바람.
2. 밀폐공간 출입금지 조치 실시
  - 불활성가스인 아르곤 가스로 Purge되어 있던 배관 내부는 근로자의 출입을 금지하고 그 내용을 보기 쉬운 장소에 게시하기 바람.
3. 불활성가스로 치환된 배관내부 확인시 산소농도 측정 실시
  - 불활성가스인 아르곤 가스로 Purge되어 있던 배관 내부를 확인시에는 반드시 작업 시작전 산소농도 측정 및 적정 공기가 유지되고 있는지를 확인하기 바람.
4. 작업시작전 밀폐공간 질식재해에 대한 교육실시 후 작업할 수 있는 시스템마련
