## 지하상수도관 용단작업 중 일산화탄소 중독 사례

| 재해일자 | 2016년 3월 2일 | 재해현황 | 사망 1명, 부상 1명 |
| 작업명 | 용단작업 | 재해장소 | 상수도관 제수변실 내부 |

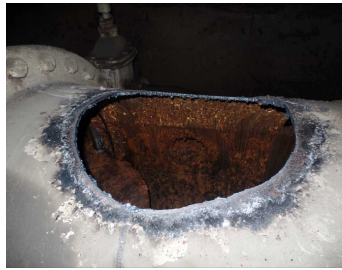
[재해발생장소 입구 및 절단된 상수도관]

2016년 3월 2일 09:10경 전북 군산시 소재 상수도노후관 갱생공사현장에서 (주)○○개발 근로자 3명이 지하상수도관 내부 물을 빼내기 위해 제수변실 내 상수도관 용단(천공)작업 중 일산화탄소 중독(추정)으로 1명이 사망하고 1명이 부상당한 재해임

1. 밀폐공간 용단작업 질식 예방 조치 미흡
  - 액체질소 이동시 저장용기의 결합등 질소의 누출 등에 의해 밀폐공간이 될 수 있는 위험요인에 대한 위험성평가 미실시
2. 밀폐공간작업 대피용 기구 미비치
3. 밀폐공간작업 상수도관 용단작업 시 환기 방법 미흡
4. 밀폐공간작업 재해예방활동 실행력 미흡
  - 밀폐공간 질식재해 예방장비를 확보하고 있었으나 재해발생시 활용하지 못함

- 재연 시 용단작업 5분이 경과한 시점에서 일산화탄소 농도가 360ppm으로 측정됨

- 절단 작업 시 상수도관 표면에 코팅된 콜타르가 열분해되어 유해가스 발생 가능

1. 밀폐공간 용단작업 안전보건 조치 철저
  - 사업주는 근로자가 탱크 등 통풍이 불충분한 장소에서 용단 작업을 하는 경우 ①작업장소에 대한 가스 농도를 작업 중 지속적으로 측정하고 공기의 상태가 산소 농도 18% 이상에 미달하는 등 적절한 공기상태가 유지되지 못하는 경우 환기시키는 등의 방법으로 적정 공기상태를 유지하도록 조치하고, ②해당 근로자에게 송기마스크 등을 지급, 철저히 착용토록 관리하여야 함
2. 밀폐공간 질식재해예방 활동 실행력 제고
  - 밀폐공간에서 작업을 수행하는 경우 비상사태 시 지체 없이 구조작업이 이루어질 수 있도록 공기호흡기 착용 및 삼각대 등 인양시설을 설치하는 등 예방 활동이 반드시 실행될 수 있도록 조치하여야 함
