## 재해개요

2021.11.01.(월) 15:30경 경기도 화성시 소재 ○○○(주)에서 컨베이어로 이송되는 건설 폐기물 중 골재를 제외한 철근, 나무 등 이물질들을 선별하여 제거하는 작업을 하던 재해자가 컨베이어가 가동 중인 상태에서 테일폴리에 끼인 이물질들을 혼자서 제거하려다 오른팔이 테일폴리 물림점에 끼여 사망

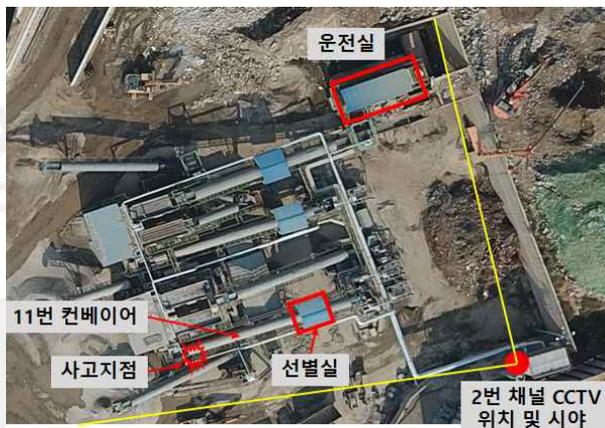
<건설폐기물 처리설 및 사고위치>

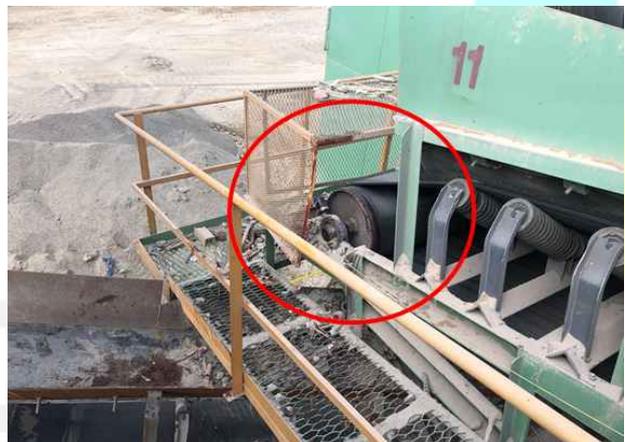
< 사고발생 컨베이어 테일 폴리 >

- 근로자가 위험해질 우려가 있는 경우 설비의 정비, 청소, 검사, 수리, 조정 작업 또는 이와 유사한 작업 시 반드시 운전을 정지하고 작업 중 불시에 재가동되지 않도록 조치한 후 작업하여야 함

- 덮개를 설치하는 경우 근로자의 신체가 물림점에 접근하는 것을 방지 할 수 있는 구조로 설치하여야함

- 청소·점검 등 비정형작업에 대한 안전작업절차서(이상상황 발생 시 대처방안 포함)를 작성하고, 해당 안전작업절차서에 따라 작업이 수행될 수 있도록 관리감독 강화
