폐황산 이송작업 중 폭발

재해개요

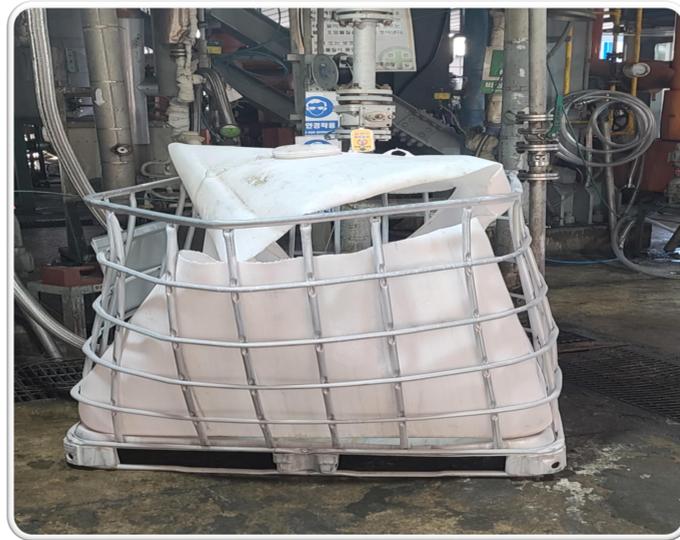
2022. 05. 00.(화) 15:35경 전라북도 소재
 000 에서 폐황산을 IBC 용기로
 이액하던 중 IBC 용기에서 폭발이
 발생하여 근로자가 화상을 입음

- (정상) 폐황산 전용 IBC 용기에 폐황산 이액
- (비정상) 재생오일 전용 용기에 잔류하는 재생오일을 제거하지 않고 폐황산 주입

- (인화성액체) IBC 용기에 인화성 액체가 포함된 재생오일 잔류
- (용기 내부 정전기) 황산 이액 시 발생하는 충돌대전, 분출대전 등 작업상황에서 발생할 수 있는 정전기 축적

- (잔류물질 관리) IBC 용기에 잔류하는 재생오일 미제거
- (전용 용기) 폐황산 전용 IBC 용기를 사용해야 하지만 재생오일 전용 IBC 용기 사용
- (재고관리) 폐황산 전용 IBC 용기의 재고관리 미실시

- 공정에서 취급하는 모든 물질에 대한 작업 절차서 작성

- 공정유체 취급량을 고려하여 IBC 용기의 재고를 관리하도록 시스템 구축

- 생산 절차/작업 절차에 대해 누락없이 위험성 평가 실시

- 인화성 물질 취급 시 정전기 축적을 방지하기 위해 접지봉 및 접지 장치 사용
- 작업자 등전위로 인한 인체 대전방지를 위한 제전복, 제전화 착용
