## 1층에서 철골빔 운반 보조작업 중 2층 바닥슬래브가 무너져 깔림(사망1)

| 사업장명 | OOO현장 보강공사 | 발생일시 | 2018.1.17(수) 10:30경 |
| 재해개요 | 2018.1.17(수) 10:30경, 전북 전주시 완산구 소재 「반석개발의 객사 콜레뜨현장 보강공사」 현장에서 반석개발 소속 재해자(남, 만47세)가 지게차 옆에서 슬래브 보강용 철골부재(H-beam) 운반 작업을 보조하던 중 2층 바닥슬래브(1층 천장)가 무너지면서 슬래브 하부에 깔려, 소방서 구조대에 의해 구조 후 병원으로 이송 중 사망한 재해임 | | |

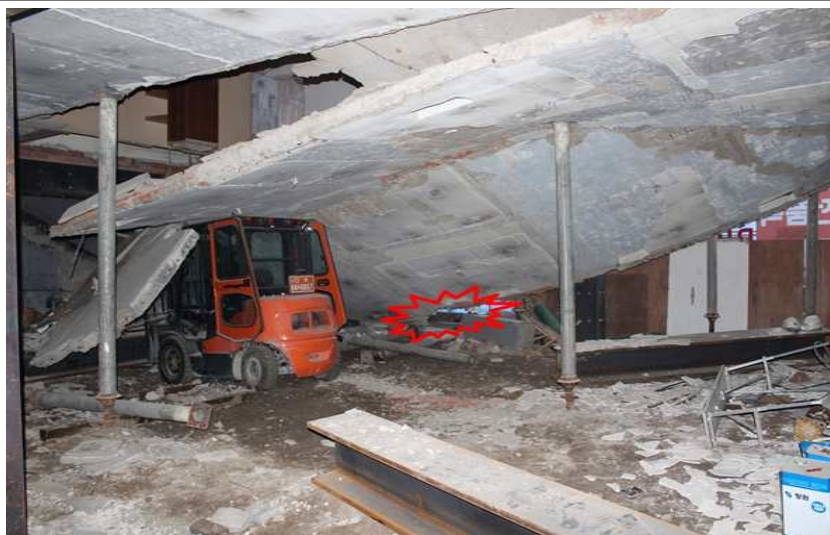
### 재 해 상 황 도

| 안전대책 | <p>■ 재해발생원인</p> <ul style="list-style-type: none"> <li>○ 적절한 보강조치를 하지 않은 상태에서 작업 중 슬래브가 붕괴됨. <ul style="list-style-type: none"> <li>- 붕괴된 슬래브, 보 등과 남아있는 구조물과의 연결 상태를 확인했을 때 붕괴된 슬래브는 기존 건물이 있던 상태에서 추후에 설치되어 구조적으로 일체화되지 않은 상태였으며,</li> <li>- 건물 사용 시(인테리어 해체, 보강 등의 공사 착공전)에는 기둥 등이 슬래브를 지지하고 있었으나 보강작업을 위해 기존에 있던 기둥 등의 구조물을 해체한 후 붕괴된 슬래브 하부에 잭서포트를 사용하여 지지를 하였음.</li> <li>- 그러나, 철골 부재 운반, 장비의 이동 등으로 붕괴된 슬래브의 우측 부분에는 잭서포트를 설치하지 않은 상태로 작업 중 슬래브가 붕괴되어 하부에 있던 재해자가 깔려 사망함.</li> </ul> </li> </ul> |

| | <p>■ 재해발생대책</p> <ul style="list-style-type: none"> <li>○ 구조물의 안전성 평가를 통한 적절한 보강조치 후 작업 <ul style="list-style-type: none"> <li>- 구조물의 무게 등으로 인하여 붕괴 등의 위험이 있을 경우 안전진단 등 안전성 평가를 실시하여 구조물의 상태를 정확히 파악하고,</li> <li>- 구조물의 무게를 지지할 수 있도록 잭서포트 등으로 보강을 하고, 자재 운반 등으로 간섭을 받을 경우 적절한 위치에 잭서포트를 다시 설치하고 작업 실시.</li> </ul> </li> </ul> |
