## 증설공사 중 화재사고 속보(2017.04.27.) KOSHA-MIA-201704

### 증설공사 중 화재사고

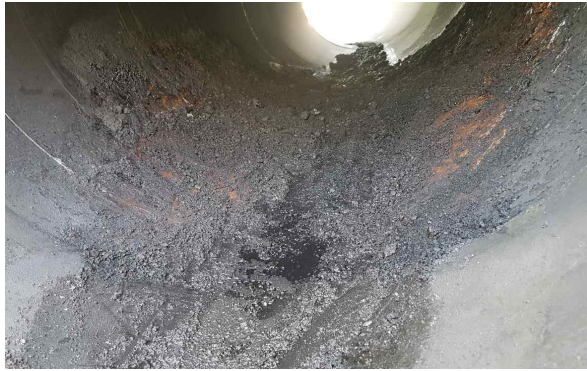
화재가 발생한 타르

- 타르가 축적된 배관에 대한 화기작업(추정)
  - 장기간 운전으로 배관에 축적된 타르를 완전히 제거하지 않고 배관에 대해 산소절단 또는 그라인더 작업을 실시함
- 급냉탑 내부의 유증기 제거 미흡(추정)
  - 급냉탑 내부의 인화성액체인 급냉오일 유증기를 완전히 제거하지 않음

- 배관 내부의 타르 등 가연물 제거 후 화기작업
  - 배관에 대한 화기작업 전에는 내부에 축적된 타르 등의 가연물을 완전히 제거하여야 함. 다만, 타르 등을 완전히 제거하는 것이 불가능할 경우에는 콜드 커팅(cold cutting) 또는 워터젯커팅(water jet cutting)을 실시하여야 함
- 급냉탑 내부의 유증기 제거 미흡
  - 급냉탑의 정비보수를 위해서는 내부의 유증기를 완전히 제거하여야 함
  - 또한, 급냉탑 등의 정비보수 작업 전에는 가스농도 측정을 철저히 하여야 함

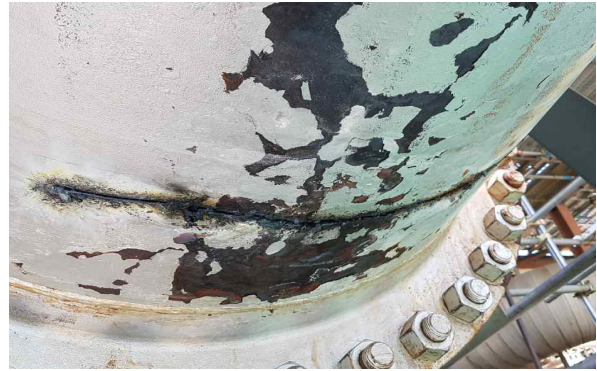
산소절단 작업지점(추정)

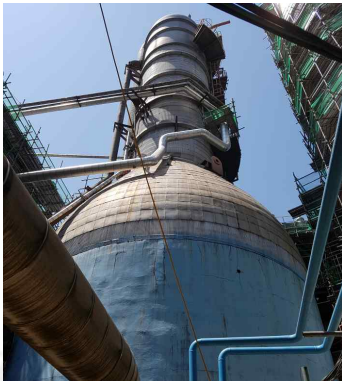
내부에서 자연발화가 발생한 급냉탑(추정)

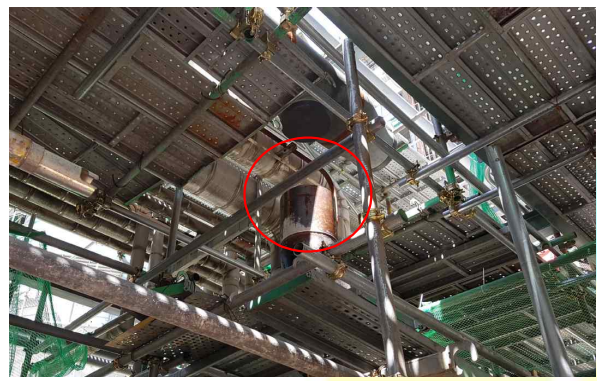
그라인더 작업지점
