# 밸브 균열로 인한 사염화규소 누출사고

2015년 6월 22일(월) 전북 군산시 소재 ○○○(주)에서 1차 재증발기 상부배관에 설치된 10" 벨로우즈 밸브의 보닛(Bonnet)에서 균열이 발생하여 사염화규소 혼합물이 누출된 사고이다.

### 『밸브 균열로 인한 사염화규소 누출 사고』 사례 연구

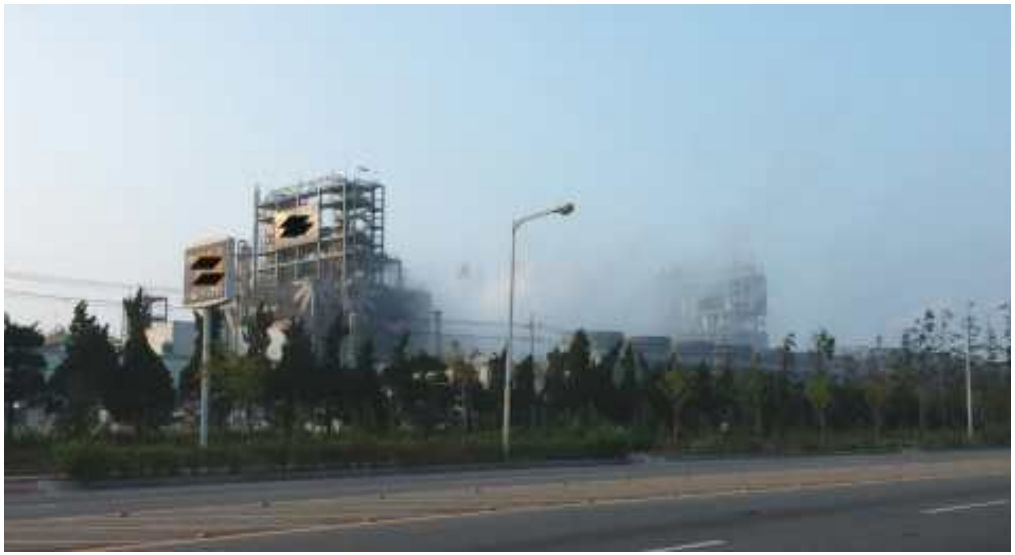
[사진 1] 사염화규소 혼합물이 누출된 사고발생 현장

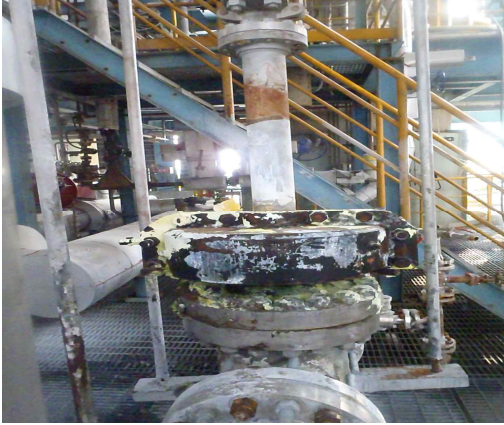
[사진 2] 사고발생 벨로우즈 밸브

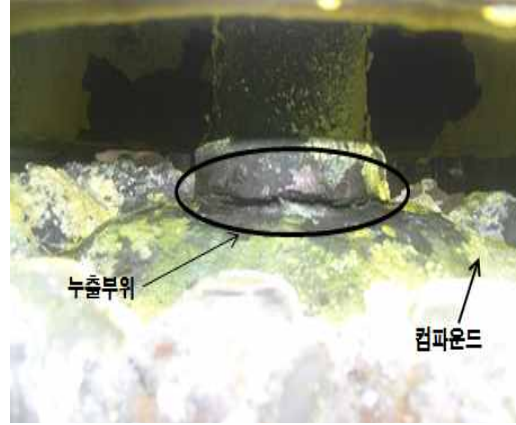
[사진 3] 벨로우즈 밸브 균열 부분

상기의 4가지를 상황을 종합해 보면, 밸브 보닛부 균열은 밸브 보닛 제작 결함 또는 보닛 목 부위에 제작 불량 등으로 노치가 형성된 상태에서 외력의 영향으로 균열이 성장된 것으로 판단된다.

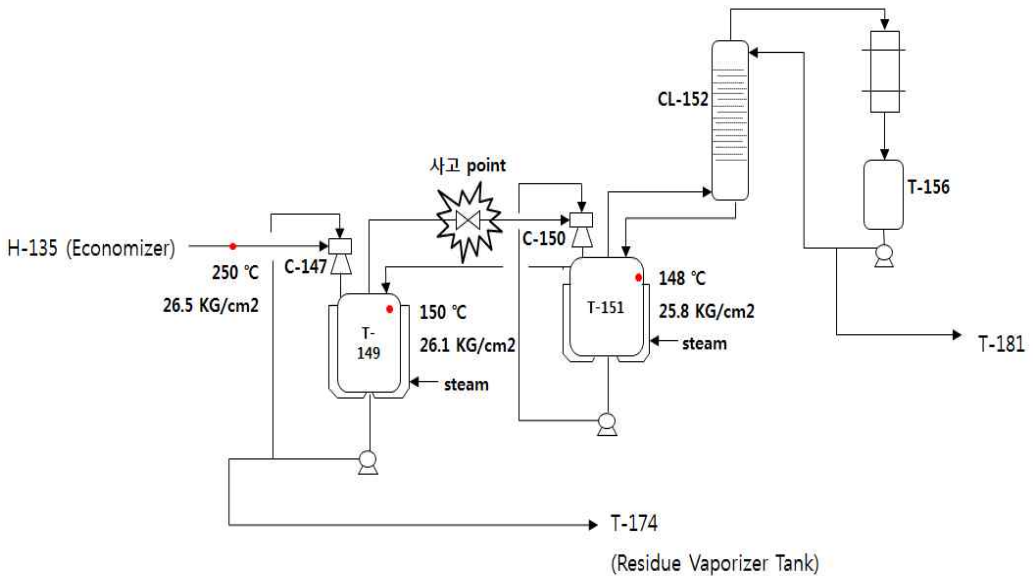
[그림 2] 재해발생 MCR 제조공정

- 열교환기(H-135)를 통과한 혼합가스를 벤추리 스크러버 (Venturi Scrubber) C-147에서 Wetting시켜 불순물(Dust)을 재증발탱크(T-149)로 투입한다.
- 1차 재증발탱크(T-149) 자켓에 스팀을 투입하여 증발된 STC, TCS, H<sub>2</sub>, N<sub>2</sub> 등의 혼합가스는 벤추리 스크러버(Venturi Scrubber) C-150에서 Wetting시켜 혼합물을 재증발탱크(T-151)로 투입한다.  
(사염화규소 등의 누출은 T-149에서 C-150으로 연결되는 10" 배관에 설치된 벨로우즈 밸브에서 발생)
- 2차 재증발탱크(T-151)의 자켓에 스팀을 투입하여 정제탑(CL-152)에서 고비점 물질과 저비점 물질을 분리한다.

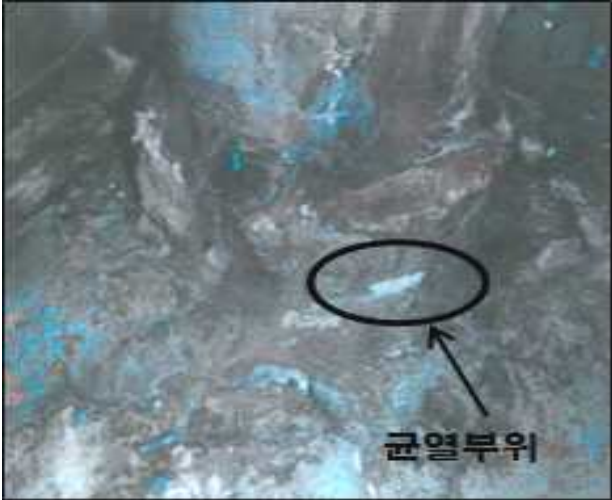
| 시간 | 작업 현황 |
|---|---|
| <p>2015.6.16<br/>10:00경</p> | <p>폴리실리콘 제조공정 작업자가 현장 순찰 중 1차 재증발탱크 (T-149) 상부 10" 벨로우즈 밸브(보온된 상태)에서 냄새가 나자 매니저를 통해 생산팀장에게 보고함<br/>보온재를 해체하자 벨로우즈 밸브의 보닛에 미세한 균열(길이 약 20~30 mm)이 있음을 발견하고 생산팀장은 만약의 상황을 대비하여 협력업체인 ○○테크에 지그 제작을 의뢰함</p> <p>[사진 5] 최초 밸브 균열 상태</p> |

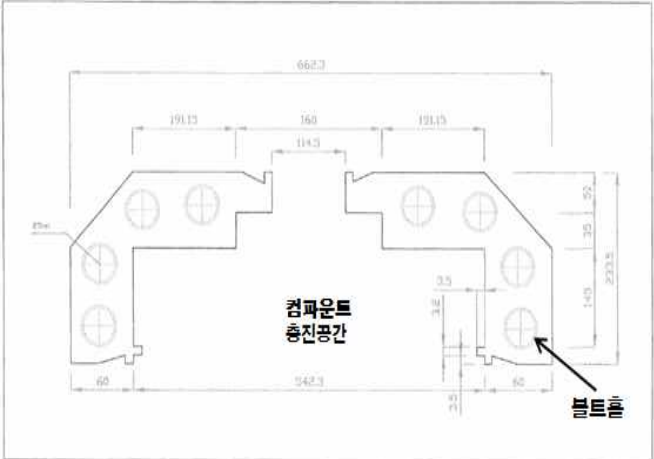
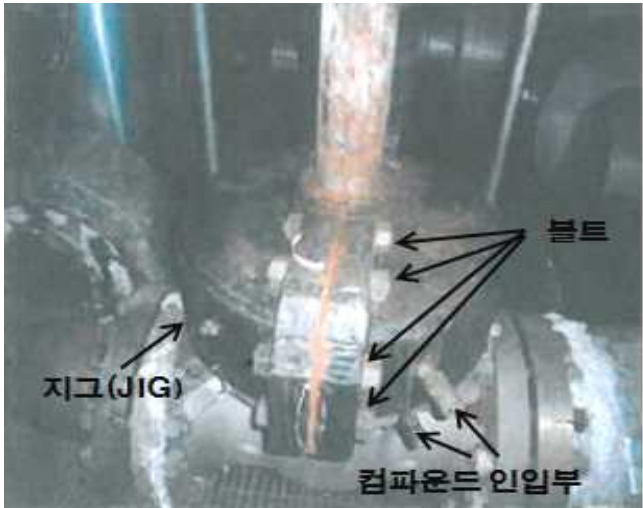
| 시간 | 작업 현황 |
|---|---|
| 2015.6.18<br>09:00경 | <p>○○○(주)는 지그 제작업체의 설치매뉴얼에 따라 설치하였음<br/>(○○○(주)는 지그 설치작업에 대하여 자체 표준매뉴얼이 없음)</p> <p>[그림 4] 지그 단면도</p> <p>[사진 6] 정상 설치된 지그</p> |

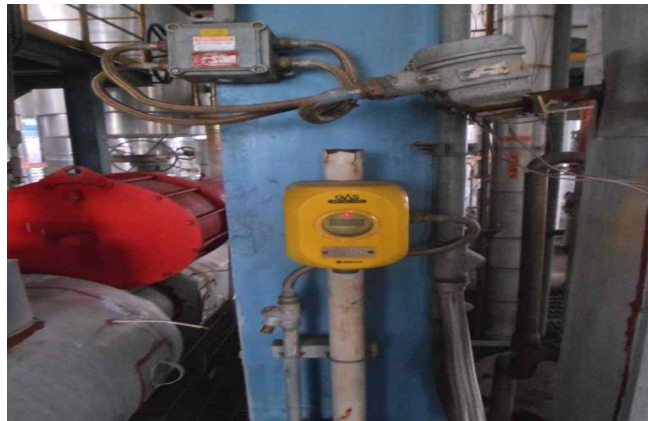
[사진 8] 운전실 가스감지경보기 및 현장 가스감지기

※ 누출사고가 발생한 16:03부터 공정동 각 층에 설치되어 있는 가스감지기 경보가 울린 상태

공정 운전 중에 위험물질 등이 누출될 경우 누출물질을 희석할 수 있는 살수 설비 등 안전설비의 작동스위치는 운전실 내부에 설치하여 원격 조정할 수 있도록 하거나 가스감지기와 연동하여 누출시 자동운전 되는 등 신속한 작동이 가능하도록 한다.

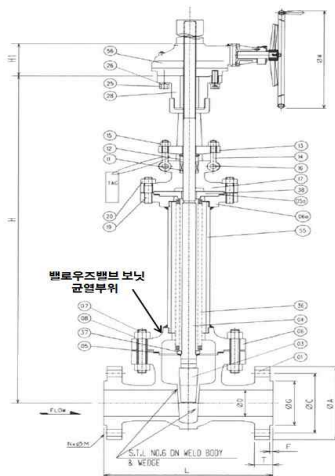
[그림 5] 밸브 모양

- 그림 5, 사진 10과 같이 밸브 보닛 목부분과 3" 파이프와는 용접으로 연결되어 있고 균열부위와 용접부와의 거리는 약 4~5 cm 이다.

그림 5에서 용접 열영향부 중 용접 중심선에서 용접 비드(본드) 부분과 인접한 조립역에서 경도가 가장 커서 대부분의 균열이 발생한다. 따라서, 밸브 균열부가 용접 비드부와 약 4~5 cm 떨어져 있으므로 용접 열영향부 균열은 아닌 것으로 판단된다.

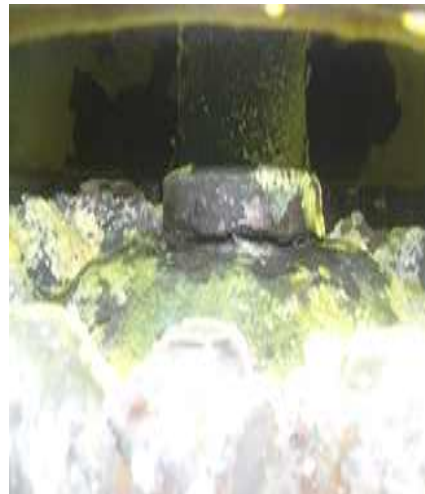
[사진 10] 밸브 균열부위

※ Disc Passing : 게이트 밸브를 닫아도 유체흐름이 완전히 멈추지 않고 흐르는 현상
- 밸브 정비를 실시한 후 설치한 날부터 약 10개월의 짧은 기간 동안에 보닛에 균열이 발생한 것으로 보아 다음과 같이 제작 결함이나 균열 성장 과정으로 사료된다.
  - ① 밸브 보닛 제작 시 미세한 결함을 가지고 있다가 고압(26 kg/cm<sup>2</sup>) 공정의 진동 등(밸브 높이가 2,238 mm로 밸브 상부 핸들, 기어박스 부분의 롤링, 피칭, 요잉 등은 상대적으로 크며, 그 힘은 밸브 보닛 목부분에 그대로 전달됐을 것으로 추정) 으로 균열이 성장했을 것으로 판단된다.
  - ② 사진 7에서 보듯이 밸브 보닛 목부분의 형상이 90°에 가까워 노치가 형성되고 고압(26 kg/cm<sup>2</sup>) 공정의 진동 등의 외력이 주기적으로 작용하면서 균열이 성장했을 것으로 판단된다.

- ③ 밸브 보닛 목 부위에 제작 결함, 노치가 형성된 상태에서 밸브 지지대 작업을 하면서 지지대 기둥과 상부찬넬을 연결하는 8개의 볼트를 체결하는 과정에서 쥘 토크를 불균일하게 체결하여 목 균열부위에 응력집중이 발생하다가 사고당일 균열이 크게 진행되었을 것으로 판단된다.

설비(밸브 등)를 설치할 경우에는 설비에 사용되는 물질, 압력, 온도 등 사용 환경에 따라 제작, 검수, 설치 관리를 철저히 하여야 한다. 특히 문제(균열, 누출 등)가 발생할 우려가 있는 설비 등은 반드시 제작 후, 보수 후에 비파괴 검사 등으로 결함유무를 판단할 수 있도록 내부규정을 제정하여 관리하여야 한다.
