불산 이송작업 중 파열판 파열에 의한 누출

2017-전문-478

『불산이송작업 중 파열관 파열에 의한 누출사고』
사례 연구

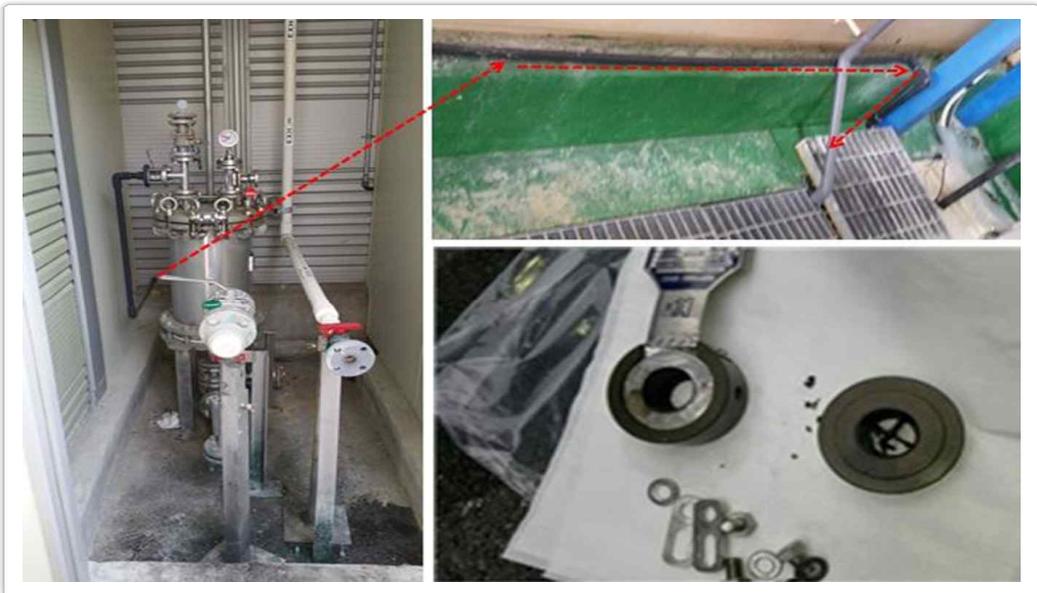
2016년 6월 4일(토) 충청남도 금산 소재 ○○(주)에서 IBC(1 m³)에 저장된 불산 (55%)을 이송펌프를 이용하여 필터하우징을 거쳐 탱크로리에 상차하는 작업 중 필터하우징 상부에 부착된 파열판의 파열로 인하여 불산이 비상 피트 내로 유입되었으나, 수중펌프가 미작동하여 지상으로 넘쳐흘러 인근 불화수소 하역장에 누출된 사고이다.

[사진 1] 사고 발생 필터하우징, 비상 피트 및 파열된 파열판

- 불화수소 하역장 외부 오염(복구 완료)
- 필터 상부 파열판 손상

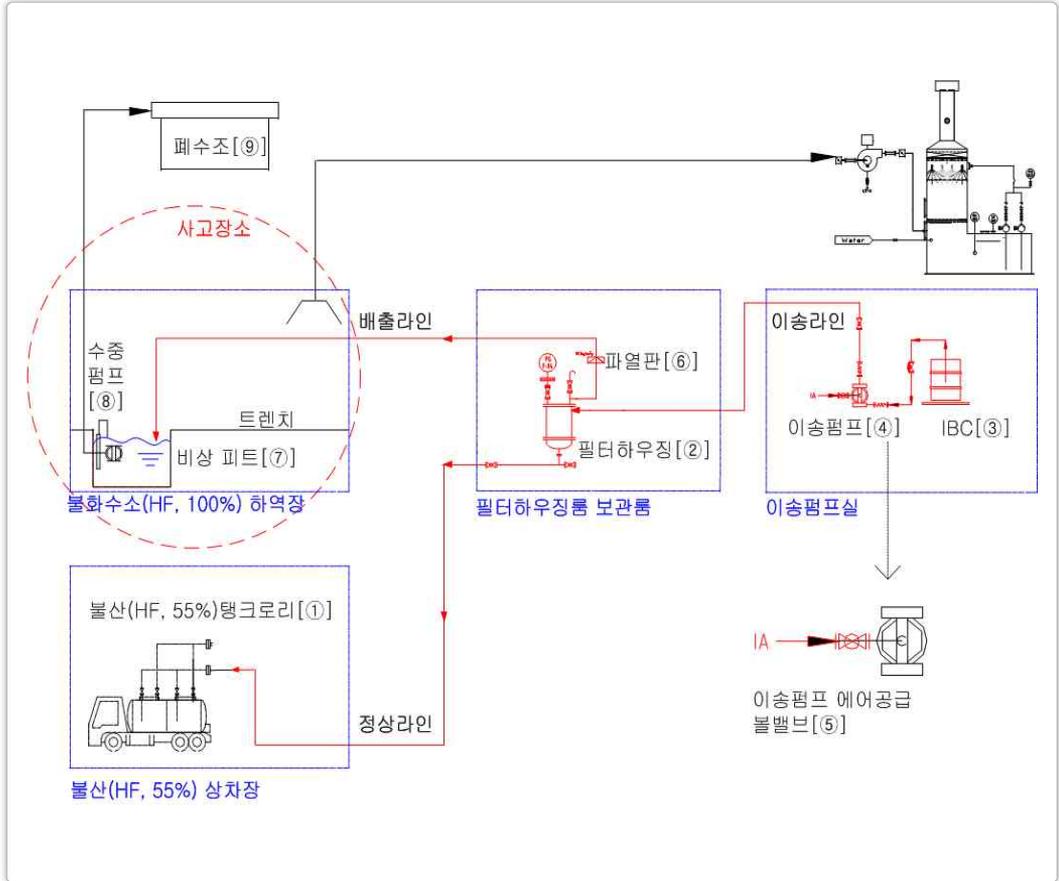
[그림 4] 정상적인 불산 이송 배관·공정 흐름도

- 필터하우징[②]에 과압이 발생할 경우
 - 1) 과열판[⑥]의 배출라인을 통해 불산이 불화수소 하역장에 있는 비상 피트(Pit)[⑦] 내로 유입
 - 2) 비상 피트(Pit)[⑦] 내에 있는 수중펌프[⑧]를 통해 폐수조[⑨]로 이송

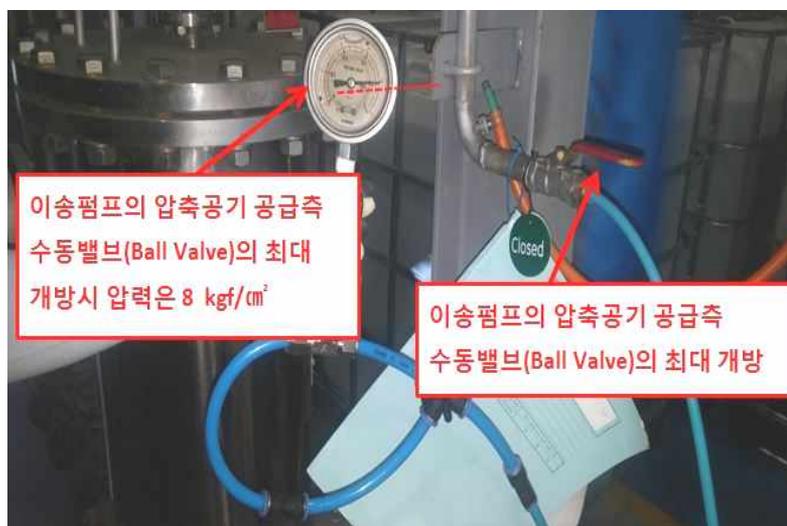
펌프 구동을 위해 공급되는 압축공기는 압력조절기를 통해 파열판의 설정압력(0.3 MPa) 미만으로 공급되어야 한다. 하지만, 작업자의 수동밸브 조작 실수로 인하여 압축공기가 과다 공급되어 과압이 발생할 가능성이 존재할 것으로 추정된다.

압축공기의 최대공급압력을 현장 확인한 결과 0.8 MPa까지 공급 가능하였으며, 공급압력이 설정압력 이상일 경우 내부의 필터(압력손실 감안)의 최대허용차압(0.34 MPa)으로 인하여 이송펌프 후단의 차단밸브가 막히지 않더라도 파열판이 파열될 가능성이 높은 것으로 추정된다.

[사진 3] 이송펌프 압축공기 공급측 최대 압력 시험

이송펌프의 구동용 압축공기는 파열관의 설정압력 미만으로 공급될 수 있는 시스템으로 되어야 한다. 공급되는 압축공기는 압력조절기를 통해 감압되어야 하며, 압력조절기의 고장으로 인해 고압의 압축공기가 공급되는 것을 방지하기 위하여 압력조절기 후단에 안전밸브를 설치하여 과압의 가능성을 제거하여야 한다.

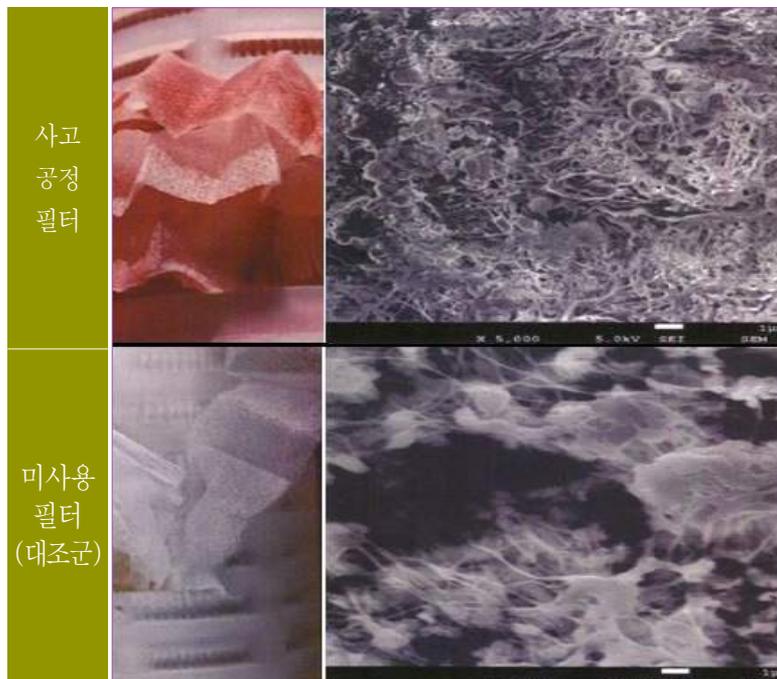
카트리지 필터(0.05 μm)는 불산(55%)의 불순물을 제거하는 설비로 작업일지 확인결과 사고발생 기준 2개월 전부터 불산의 작업물량이 기존 대비 10배로 증가하였으나, 필터의 교체는 없었던 것으로 확인되었다.

필터하우징 내부의 카트리지 필터(0.05 μm)와 사용되지 않은 대조용 필터와 비교한 결과 필터의 막힘으로 파열판이 파열되었을 가능성이 높을 것으로 추정된다.

[사진 4] 사고공정 필터와 미사용 필터(대조군)의 비교

필터의 막힘을 방지하기 위해서는 필터의 점검 및 교체 주기를 관련 지침에 반영하여 주기적으로 점검 및 교체하여야 한다.

현장의 필터하우징 상부에 설치된 압력계를 항상 볼 수 없으므로, 필터의 막힘을 육안으로 확인하기 위해서는 차압계를 설치한다. 정보설정관리 또는 차압의 목시 관리가 가능할 경우에는 필터 내부의 막힘을 사전에 확인할 수 있다.

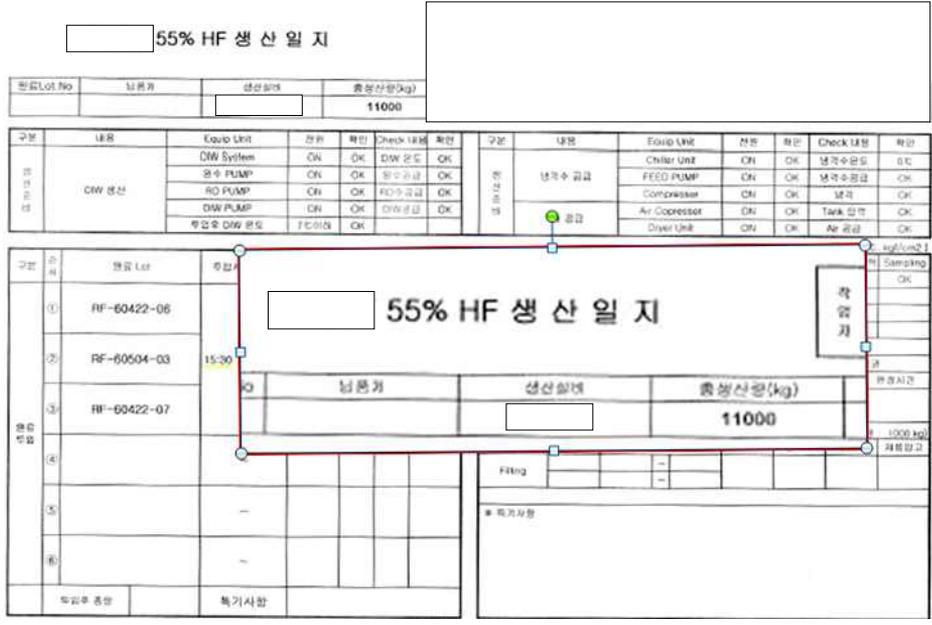
IBC 10개 물량 중 10번째의 상차가 완료되면 작업자가 필터하우스 후단의 밸브를 차단하는 것으로 안전운전 절차서 및 관계자 면담에서 확인되었다. 생산일지 확인 결과 IBC 10개 물량 중 5번째 작업 중 작업자가 임의로 필터 하우스 후단의 밸브를 차단하고 운전하였을 가능성은 낮은 것으로 추정된다.

[사진 5] 사고당시 불산(55%) 생산일지

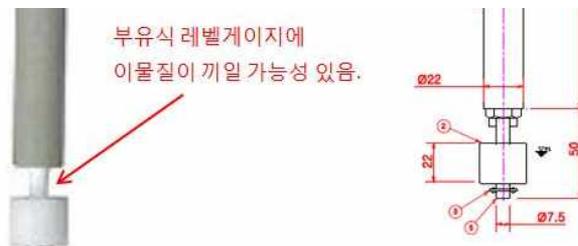
비상 피트 내에 있는 레벨스witch는 수중펌프와 연동되어 있으나, 부유식 레벨 게이지의 센서가 움직이는 범위 내에 이물질 등이 끼일 경우 작동되지 않을 가능성이 높다.

[그림 6] 비상 피트 내의 부유식 레벨스위치

그러나 부유식 레벨스위치의 움직임은 센서 범위 내에 이물질 등이 끼일 경우 오동작으로 인해 연동되어 있는 수중펌프가 작동되지 않아 폐수조로 배출물을 이송하지 못하고 비상 피트(Pit) 및 트렌치에서 넘쳐 흘러 불산이 작업장으로 누출되었다.

비상 피트 내의 수중펌프에 연동되는 레벨스위치는 이물질 등에 의해 오작동이 되지 않도록 해당 사용환경에 적합한 레벨게이지 (PH Meter, 수위에 따른 점점 센서 부착 또는 물리적 간섭의 가능성이 적은 부유식 등)를 사용하여 연동설비의 정상 작동에 대한 적정성을 유지한다.
