# 2022년 화학사고 사례연구

드레인 작업 중 화재사고 사례연구

전남권(여수) 화학사고예방센터

- 2022년 3월 2일(수) ○○○○사업장 배관 내 물질( $n$ -Hexane, 용매)을 비우기 위한 드레인 작업 중 화재가 발생하여 근무자가 화상을 입은 사고이다.

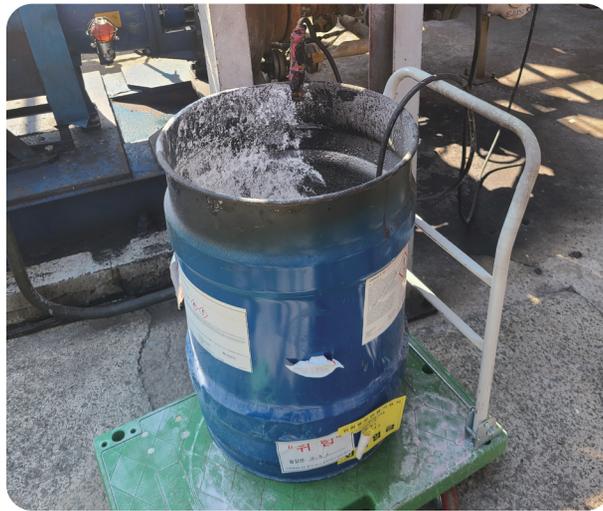
그림 1 화재 발생 용기

- 드레인용기 및 접지클램프 손상

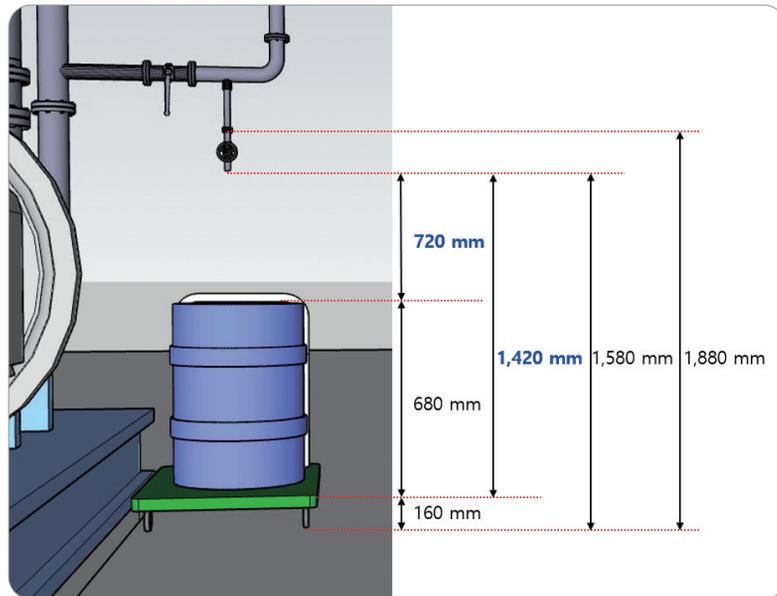
그림 4 드레인 위치와 용기 간 낙차

- (스플래쉬 필링) 공정 사고 발생 물질인 노말렉산은 도전율이  $1 \times 10^{-5} \text{pS/m}$ 로, 비전도성 액체로 분류됨. 재해자의 진술에 따르면 최초 발화지점은 드레인 용기 내부임. 드레인 노즐의 끝단과 용기의 액면간의 높이차가 있어, 드레인밸브를 개방하여 유체가 드레인 용기에 떨어질 때 낙차에 의해 난류 상태로 떨어짐. 상온에서 밀폐형 덮개가 설치되지 않은 용기에 채워 용기 내부는 충분한 양의 산소가 존재하고 스플래쉬 필링 과정에서 입자간의 충돌에 의해 전하가 발생하고 용기의 표면에 방전되었을 것으로 추정된다.

- 용매인 노말헥산은 비전도성 액체로 스플래시 필링 과정에서 정전기가 발생하기 때문에 액체에 주입구의 배관직경 2배 이상 잠길 때까지 인입속도를 1 m/s 이하로 유지하여 정전하가 축적되는 것을 예방하고 정지 시간을 두어 정전하가 해소될 수 있는 시간을 확보하여야 하나, 스플래시 필링 작업을 통해 유체가 흐르도록 하여 인화성 액체의 마찰·분출·충돌에 의해 대전된 정전기 방전에 의해 사고가 발생하였다.

- 상부 주입 방식의 경우 스플래쉬 필링이 되지 않도록 물방울이 튀기는 충전방식과 상향 분사를 억제하기 위해 침액 파이프(Dip Pipe)를 사용하여 액체의 튀는 현상을 최소화하고, 배관의 끝단을 45° 컷 팁 (Cut Tip) 또는 티를 적용하여 액체의 흐름을 수평으로 전환시킨다.
- 충전 초기단계에서의 와류를 줄이기 위해 유속을 제한하되, 그 유속은 액위가 인입 파이프 직경의 2배로 될 때까지 1m/s를 넘지 않도록 한다.

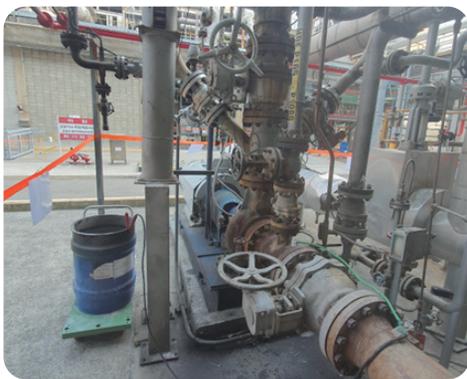
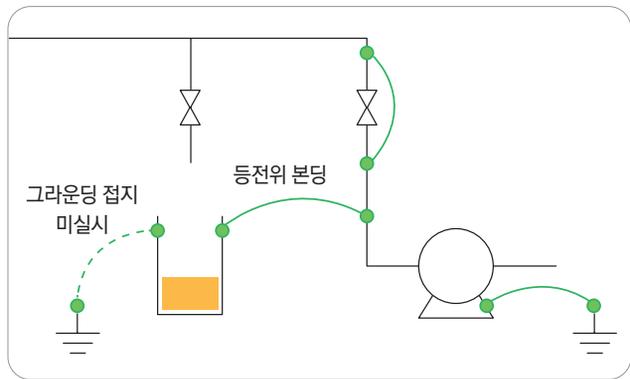
그림 5 설비의 접지 및 본딩 구성

- (유동 대전) 사고발생 물질인 노말헥산이 정체되어 있던 배관은 플랜지 접합면 등의 양단을 본딩접지를 통하여 등전위로 구성하고 있으며, 저항 측정을 통해 전기적 연속성 유지를 확인하여 배관 내 유체의 흐름에 의한 정전기 발생 가능성은 낮은 것으로 추정된다.
- (인체 대전) 사고발생 당시 근무자의 근무복은 제전복을 착용하고 있었으며, 드레인 밸브 개방 후 화재가 시작 된 드레인 용기로부터 약 1 m 정도 이격한 상태로 드레인 작업을 주시하고 있어 인체 대전에 의한 방전이 점화원으로 작용하지 않은 것으로 추정된다.
- (접지상태) 노말헥산을 용기에 드레인 작업을 하면서 전하가 축적되는 위험을 줄이기 위해 접지하고, 전하가 축적되지 않도록 등전위 본딩하여야 한다. 현장 확인 시 화재 발생 용기와 드레인 배관, 공정 배관간의 등전위 본딩은 실시 하였으나, 용기의 별도 접지는 실시하지 않아 전하 축적이 추정된다.

- 배관 및 펌프 등 도전체 간의 등전위 본딩 접지를 실시하여 장치 및 배관 상의 정전기 발생은 다소 억제가 되었으나, 드레인 용기의 접지는 미실시하여 축적된 전하가 해소되지 않은 상태로 작업하여 정전기 방전에 의해 사고가 발생하였다.

- 생성된 전하가 축적되는 위험을 줄이기 위해 각 설비(펌프, 용기 등)를 충분한 굵기의 접지선으로 접지를 실시하고, 전하가 축적되더라도 전위차가 발생하지 않도록 모든 도전성 설비(배관, 용기, 펌프 등)를 본딩하여 전체적으로 설비의 접지 및 본딩이 양호한 상태에서 대전된 전하가 완전히 소멸되기 위한 완화시간(노말렉산의 경우 100초) 이상 확보 후 작업을 진행해야 한다.

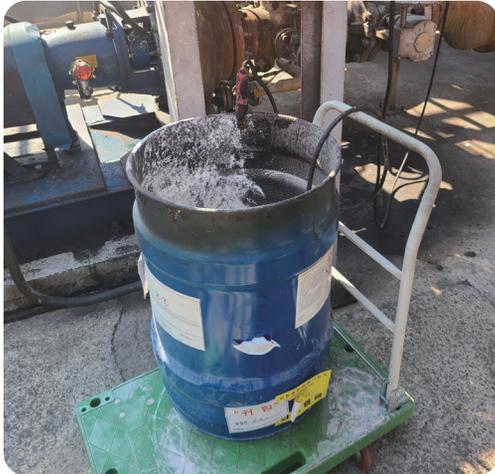
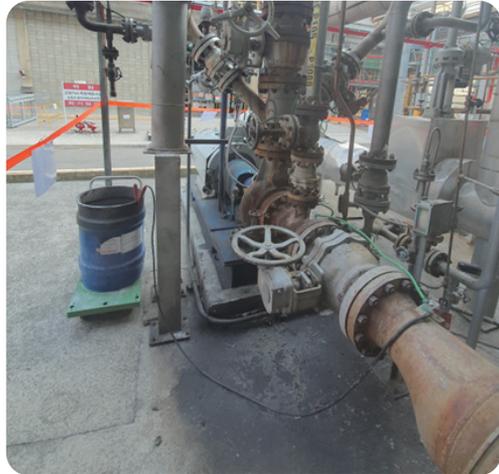
그림 1 화재가 발생한 용기와 관련 설비

- 2022년 3월 2일(수) ○○○○사업장에 배관 내 물질(n-Hexane, 용매)을 비우기 위한 드레인 작업 중 화재가 발생하여 근무자가 화상을 입은 사고이다.

- HDPE의 중합 후 현탁액(Suspension) 배관의 자동밸브 고장 수리를 위한 사전 드레인 작업 중 노말헥산(용매) 입자간의 충돌에 의해 전하가 발생하고 용기표면에 방전되어 발화추정되는 사고임

- 스플래쉬 필링
  - 노말hexan(비도전성 액체)을 스플래쉬 필링 과정에서 입자간의 충돌에 의해 전하가 발생하고 용기 표면에 방전하여 화재가 발생함
- 화재·폭발위험 분위기 형성
  - 클리닝 및 퍼지작업을 실시하였지만 해당 배관이 대부분 상부로 향하고 있고 블라인드 등 데드존(Dead Zone)에 노말hexan이 잔류해 있고, 드레인 작업을 옥외의 개방된 용기에 실시하여 다량의 노말hexan 유증기와 산소가 상시 접촉할 수 있는 상태로 화재·폭발위험 분위기가 형성되었음

- 정전기 발생 억제
  - 상부 주입 방식의 경우 스플래쉬 필링이 되지 않도록 물방울이 튀기는 충전방식과 상향 분사를 억제하기위해 침액 파이프(Dip Pipe)를 사용하여 액체의 튀는 현상을 최소화하고, 배관의 끝단을 45° 컷 팁(Cut Tip) 또는 티를 적용하여 액체의 흐름을 수평으로 전환시켜야 한다.
- 화재·폭발 분위기 제거
  - 인화성 액체 취급설비는 설비 내부의 인화성 증기가 작업장으로 누출되지 못하도록 드레인 회수배관 또는 덮개를 설치하고 인화성 액체를 취급하는 작업 중에 용기 내부를 질소 등을 이용하여 불활성 분위기를 유지하여 화재·폭발 위험을 예방해야 한다.
- 안전작업절차 개선
  - 생성된 전하가 축적되는 위험을 줄이기 위해 각 설비를 충분한 굵기의 접지선으로 접지를 실시하고, 전하가 축적 되더라도 전위차가 발생하지 않도록 모든 도전성 설비(배관, 용기, 펌프 등)를 본딩하여 전체적으로 설비의 접지 및 본딩이 양호한 상태에서 대전된 전하가 완전히 소멸되기 위한 완화시간(노말hexan의 경우 100초) 이상 확보 후 작업을 진행해야 한다.
