## 화재·폭발 사고 조사 보고서

**First Chemical Corp.**

Pascagoula, Mississippi

Report No. 2003-01-I-MS

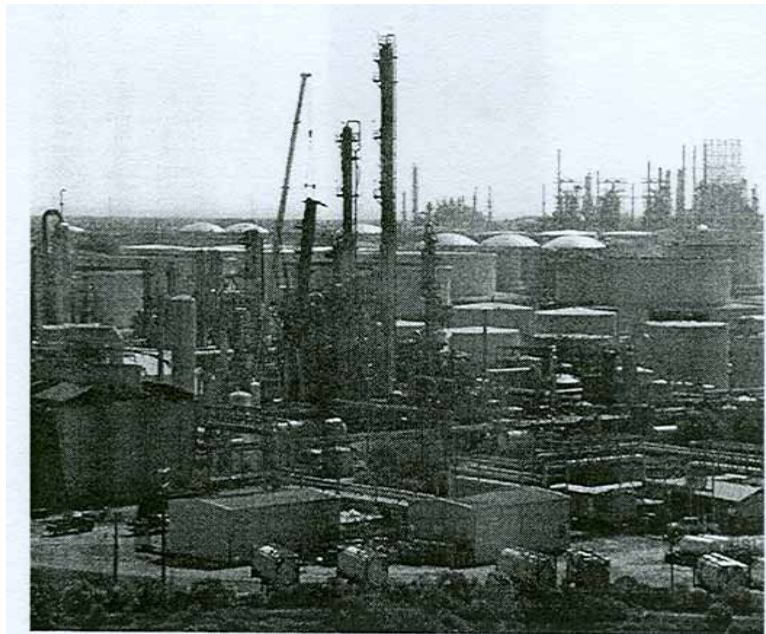
공장부지에는 원료 및 완제품을 저장하기 위한 대형 저장탱크, 창고 및 유지보수 구역, 제어실 및 기타 사무 시설, 그리고 주요 사무실 건물 등이 있다. 파열된 증류탑 인근에 있는 한 건물에는 공정구역 제어실, 탈의실, 사무실, 그리고 품질관리연구소 등이 있었다(그림 1 참조).

그림 1. 공장 전경. (비고: 크레인이 폭발로 파손된 증류탑에 연결되어 있다)

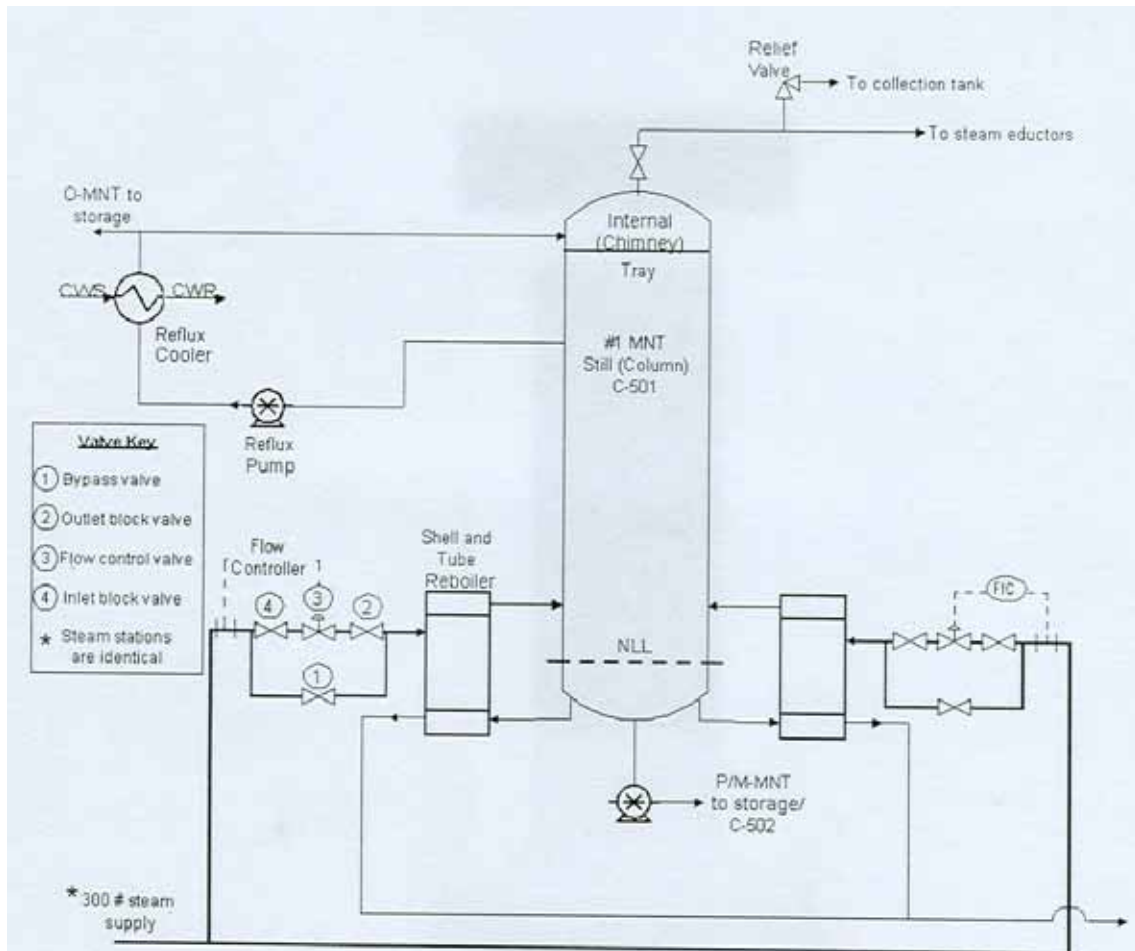
그림 2. #1 MNT 증류탑(C-501) 및 관련 장치

9월 22일, #2 수소 공정에서 화재가 발생했는데, 이로 인해 공장의 스팀생산에 영향을 미치게 되었다. 작업 관리자들은 환류 증류탑(C-501포함)과 같이 당시 작업의 최우선 사항으로 고려되지 않았던 증류탑으로의 열원 차단을 시도했다. 작업관리자들은 조절밸브의 하류에 있는(그림2의 밸브 “2”) 재비기의 수동밸브를 닫았다. 우회 라인에 있는 수동밸브(그림 2의 밸브 “1”)는 통상 잠긴 상태로 있었다. 분산제어시스템(DCS)<sup>8)</sup>은 제어밸브 잠금(그림 2의 밸브 “3”) 신호를 보냈다.

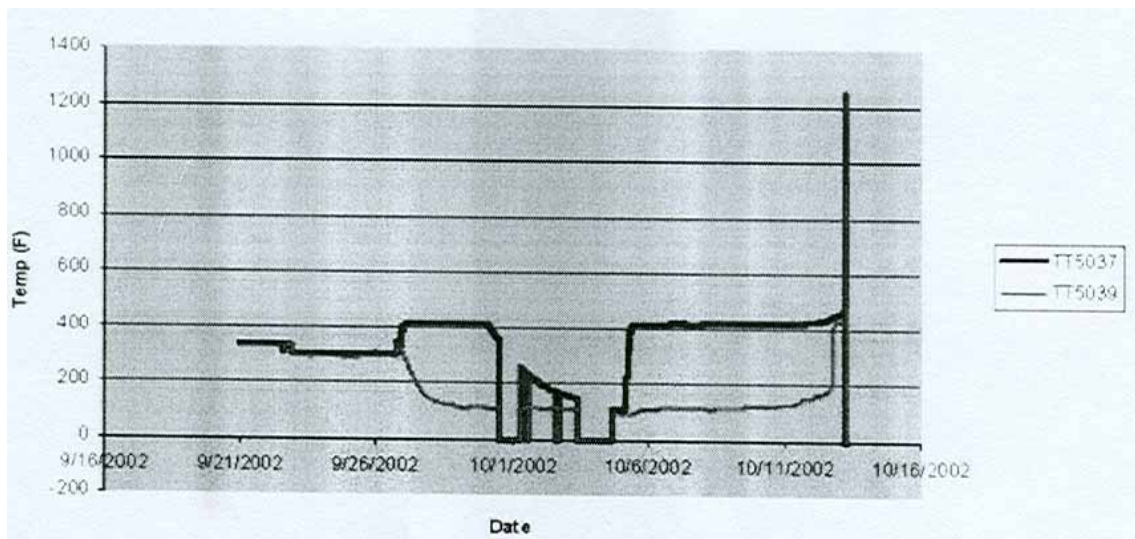
9월 27일, 환류 냉각기(reflux cooler)의 유지보수를 위한 준비과정 중, 공정 작업자들은 계내로 질소를 투입함으로써 C-501의 진공을 파괴했다(즉, 증류탑을 가압시킴). 질소는 상부 헤드의 방출라인에 연결된 튜브를 통해 주입되었다. 압력계는 증류탑의 진공도만을 측정할 수 있었고, 0에서 200 mmHg 범위로 나타났기 때문에, 진공이 완전히 파괴<sup>9)</sup>되었음을 입증할 만한 어떠한 데이터도 없었다. 사고 이후 DCS 데이터를 분석한 바에 의하면, 탭 저부 온도는 지속적으로 상승하여 약 415°F로 나타났다.

작업 담당자는 온도를 모니터링하지 않았다. 그림 3은 증류탑 아래에 있는 2개의 온도계에 대한 DCS의 자료 목록이다.

그림 3. 탑 저부 온도, 2002년 9월 21일 ~ 10월 13일.

(비고: 열전대[표의 10/11/2002에서 가장 높은 온도수치]는 용기의 바닥에 있었고, TT-5039는 재비기 입구라인 위에 있었다)

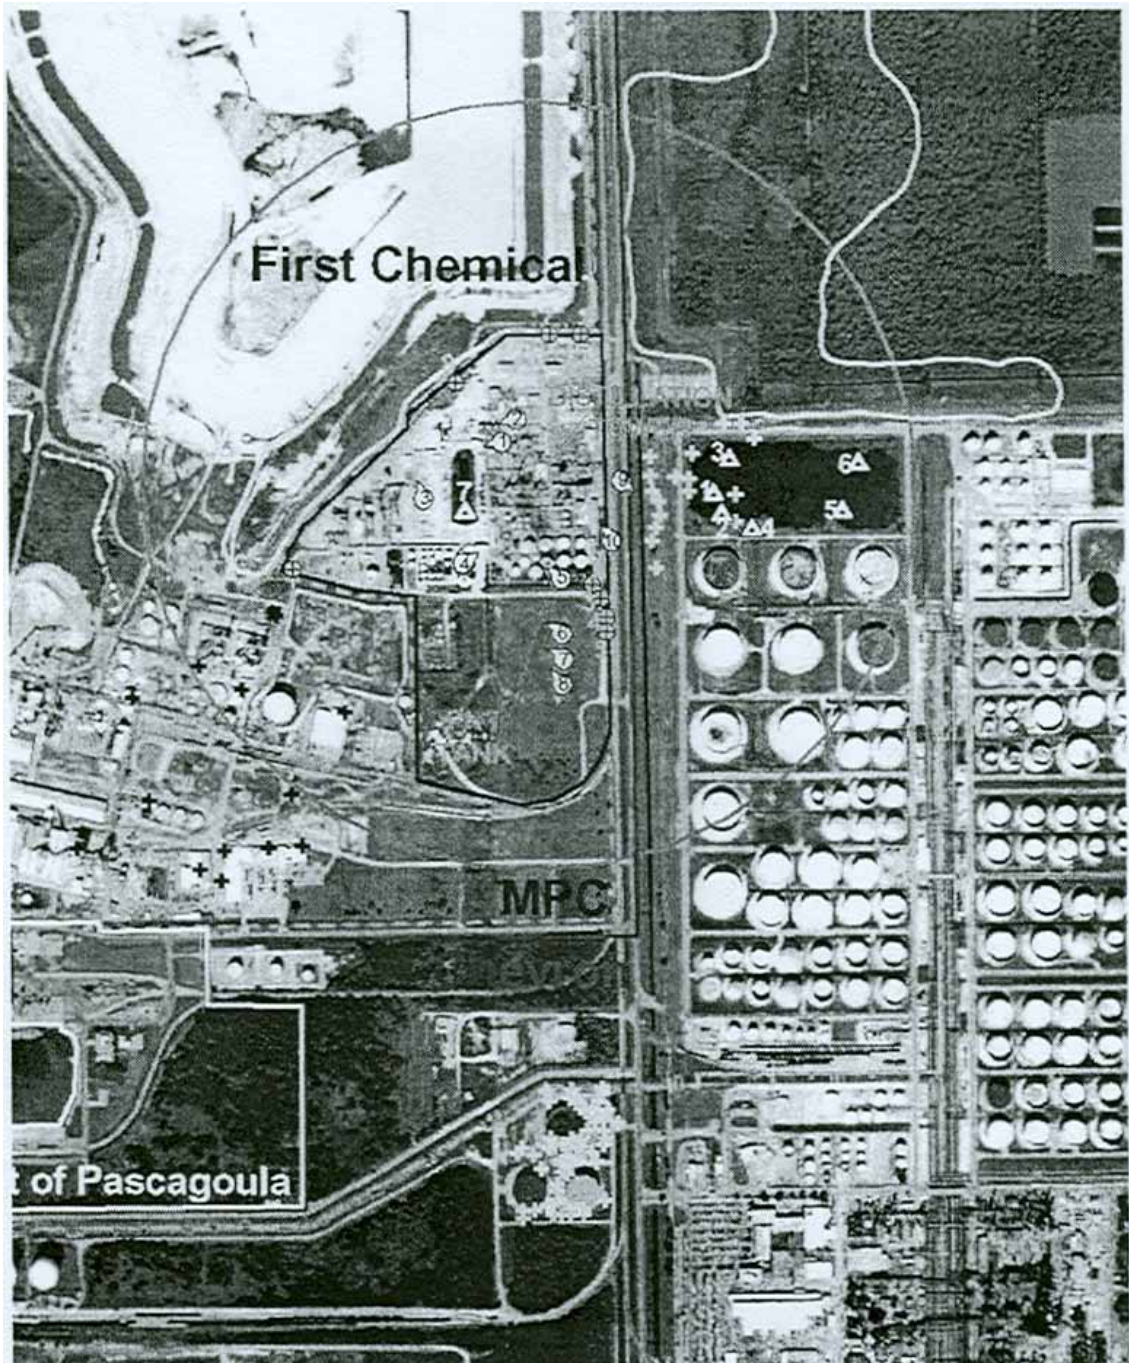
폭발로 인해 증류탑 부근에서 거대한 파편들이 외부로 튀어 나갔다. 파편 조각이 공장 내에 있는 500,000파운드의 무수 암모니아 탱크 바로 위쪽의 배관 선반(rack)을 들이 받았다. 6톤에 달하는 증류탑의 측면벽체는 약 1,100거리에 떨어져 있는 Chevron소유지로 날아가, 250,000배럴의 원유 저장탱크에서 약 50피트 거리에 떨어졌다. 밸브와 배관의 일부 역시 증류탑에서 1,700 피트 거리에 있는 Chevron소유지에서 발견되었다.

피해 지역의 반경 내에는 저장탱크와 배관을 포함해 가연성 및 독성 물질이 포함된 장치의 파편들이 흩어져 있었다. 이전에 언급한 바와 같이, FCC사에 있는 MNT원료 저장탱크(para-MNT가 저장되어 있는)에서는 날아든 파편으로 인해 화재가 발생했다. 염소 실린더와 황산 탱크를 포함한 수 많은 기타 용기들의 파편이 발견된 지역 내에 있었다. 파편 조각이 이러한 장치에 떨어졌다면, 이러한 위험물질의 2차 방출로 이어지는 치명적인 사고를 피할 수 없었을 것이다. (FCC사와 주변 지역의 항공사진 그림 4 참조)

**그림 4. 사고 후 파편조각이 흩어진 FCC 시설의 항공사진**

(원형 표시는 파편 조각이 발견된 증류탑에서 2,000피트 반경의 지역을 나타낸다; 삼각형은 금속 파편이 떨어진 지역이며, x표시는 FCC 공장 외부 지역에 떨어진 일부 폐킹 재료를 나타낸다)

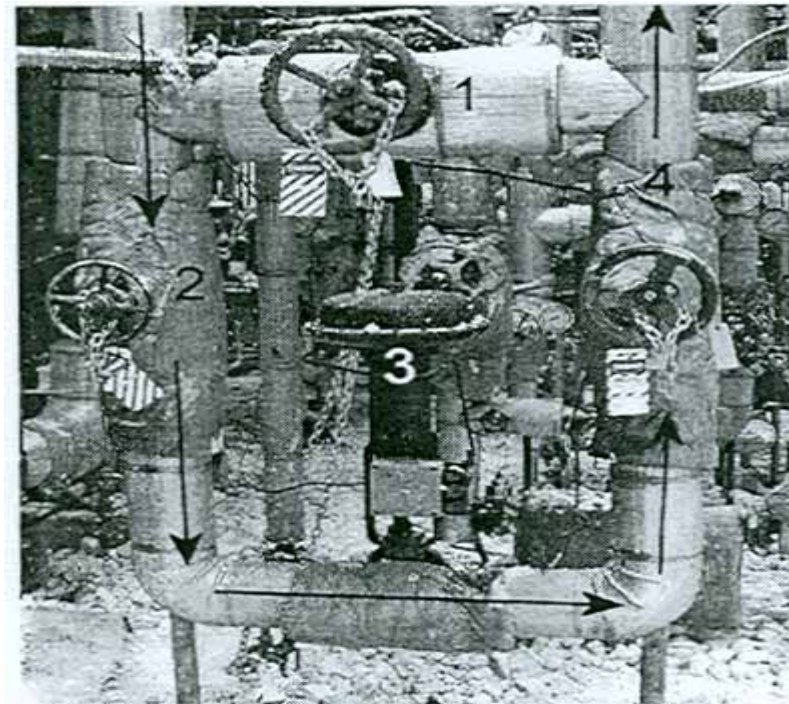
CSB는 누출을 조사하기 위해 밸브의 발견 당시 상태에서 스팀제어소를 시험하기 위해 전문기관에 의뢰했다. 실험 결과, 스팀실 중 하나의 우회라인에 있는 수동밸브에서 시간당 180파운드 이상의 심각한 누출이 발견되었다. 부식 및 침식 상태는 밸브를 균열시키는 원인이 되었고, 스팀 유입으로 그림 6에 나타난 바와 같이, 밸브 시트에 구멍이 형성되었다.

그림 5. 재비기로의 스팀라인

(밸브 번호 표시: (1) 우회라인의 수동밸브, (2)입구차단 밸브, (3)자동 유량조절밸브, (4)출구 차단밸브.)

다른 스팀실의 조사에서도 누출이 발견되었다. 우회라인에 있는 수동밸브(예, 그림 2와 5에 있는 밸브 “1”)에서 외관상 누출이 확인되지는 않았지만, 출구차단 밸브 방향(유량조절밸브의 밸브 하류)는 부식 물질과 시스템의 파편들로 인해 심각한 균열상태를 보이고 있었다. 유량조절밸브가 확실한 잠금장치 밸브가 아니기 때문에, 스팀이 주가지관(main branch)을 통해 누출된 것으로 보인다. 스팀실의 출구차단밸브(그림 2와 5의 밸브 “2”)의 조사 결과, 파편과 미립자들로 인해 밸브가 제대로 작동하지 않은 것으로 나타났다. 스팀시스템은 스팀뿐만 아니라 액체가 포함된 “습한” (moist) 것으로, 이는 배관 시스템의 추가 침식 및 부식의 원인이 되었다.

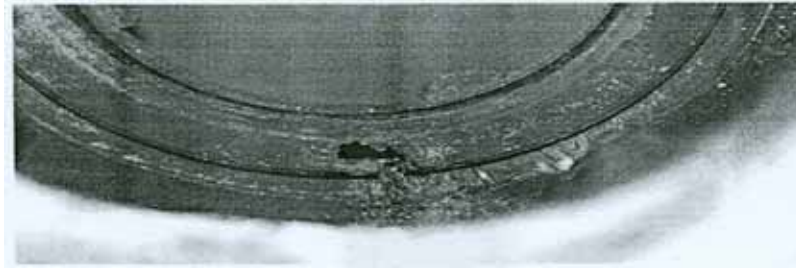
그림 6. 우회밸브의 밸브 시트에 형성된 균열

이 같은 조사결과로 스팀이 수동밸브를 통해 누출되어, 밸브가 잠긴 상태였음에도, C-501에 저장된 물질을 지속적으로 가열되었다는 사실이 입증되었다. 이러한 결과는 밸브가 잠긴 상태였으므로 MNT 증류탑으로부터 스팀원(steam source)을 차단되었을 당시 라인을 통해 스팀이 유입되었다고 지정한 DCS 자료와 일치한다(그림 7 참조). DCS 자료에는 비정상적인 패턴이기는 하지만, CSB실험에서 발견된 것보다 더 높은 유입량이 나타나 있다. DCS에서 제시한 기록유량이 정확한 것은 아니라 해도, 증류탑이 차단되었을 것이라고 생각했던 당시 시스템 내부로 스팀이 유입되었음을 지적하고 있다.

- 스팀공급밸브는 정상 작동에 필요한 유지보수작업이 무엇인지를 결정하기 위한 평가작업이 이루어지지 않았다.
- 사고 이후 분석결과 부식 및 침식이 재비기에 연결된 스팀라인에 설치된 2개의 수동밸브에서의 누출이 원인이었음이 밝혀졌다.

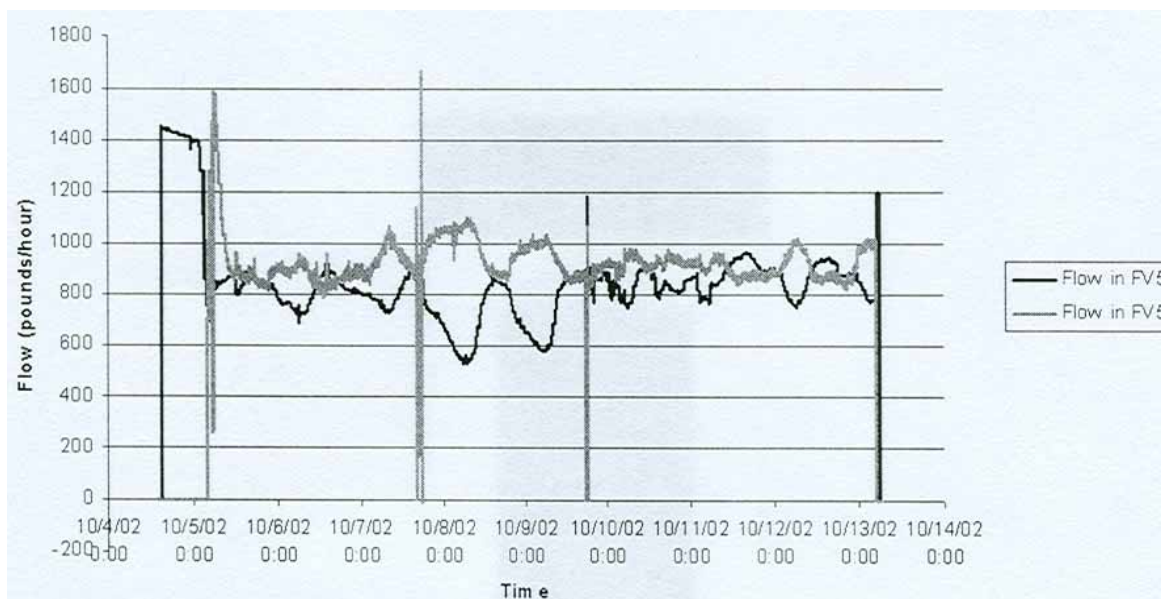
그림 7. 시스템이 차단되었을 것이라고 생각할 당시  
재비기로의 스팀 유입에 대한 DCS 판독 정보

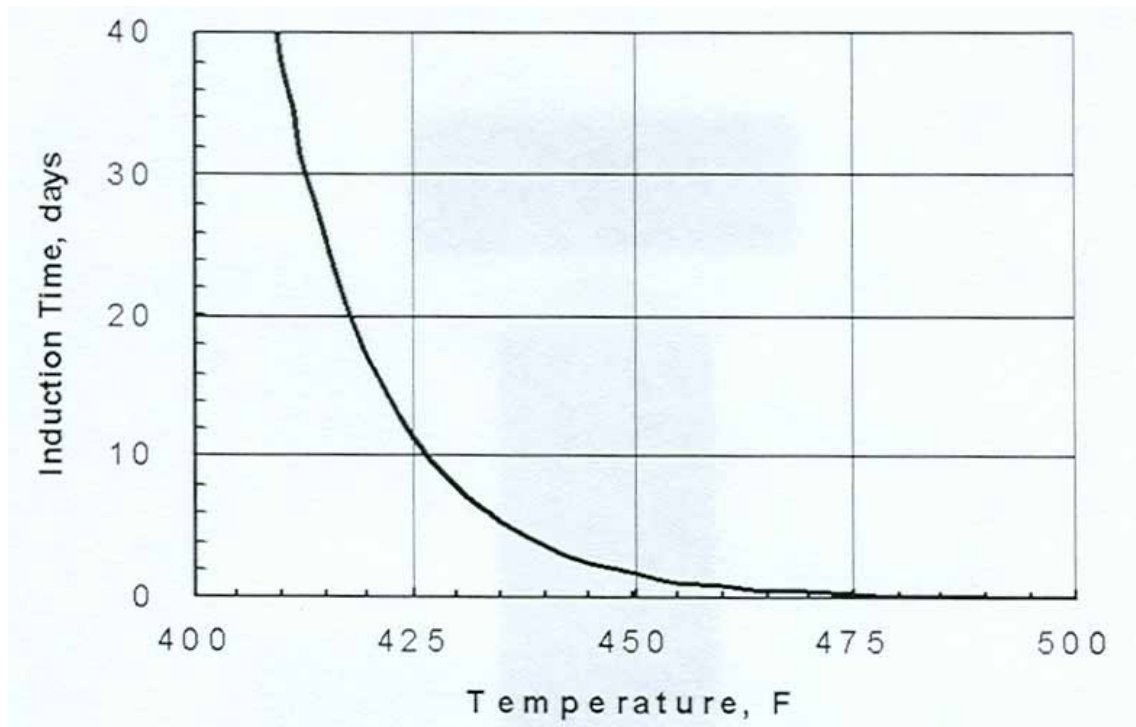
415° 와 454°F간에-폭발이 발생하기 며칠 전 기간 동안 MNT 탑 저부의 온도로 추정되는-자체 가열을 위한 유도시간은 그림 8에 제시된 바와 같이, 35일경부터(415°F) 1일 후(454°F)까지 감소되었을 것으로 추정된다. 탑 저부의 온도가 몇 시간 전 454°F에서 측정되었기 때문에, 유도시간은 자체가열 반응과 일치한다.

그림 8. 모노니트로톨루엔 유도시간 온도 데이터

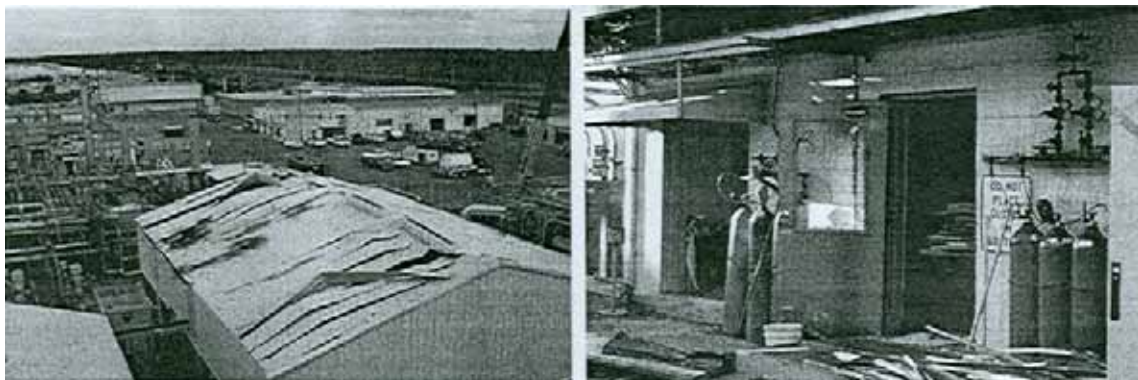
폭발 압력으로 인해 제어실을 포함한 공장부지 내의 여러 건물들이 파손되었다. 제어실과 인근 실험실 그리고 전기실(breakrooms)에 있는 음공천장(acoustical drop ceilings) 대부분이 파괴되었다. 지붕은 심하게 파손되었고, 콘크리트 블록 벽체는 균열되어 파손되었고, 바깥문은 휘어져 유리가 깨졌다. 본부건물-C-501에서 400피트 떨어진 곳에 위치한-역시 사무실에 인접한 콘크리트 벽에 파편 조각이 박혀 심각하게 파손되었다. 강철 골조 건물의 문이 휘어졌고, 붕괴된 증류탑 방향 쪽의 건물 외벽 판자가 물결모양으로 변형되었다.

사고발생 당시(5:25 am) 제어실에 있었던 3명의 직원은 제어실 문의 깨진 유리조각 파편으로 인해 부상을 당했다(그림 10참조).

아닐린 공정(MNT 증류탑을 포함해) 제어실은 천장과 벽면이 금속판으로 된 사무실 블록으로 시공되었다. 건물은 #1 MNT 증류탑(C-501)으로부터 약 50피트 정도 떨어진 곳에 위치하고 있었다. 폭발사고로 인해 건물의 벽체와 천장의 구조물이 파손되었다(그림 9 참조)

그림 9. 파손된 제어실 천장과 문
