미국 화학물질 사고 조사국(CSB)  
(U.S. Chemical Safety and Hazard Investigation Board)

# 열분해 사고 조사 보고서 (Thermal Decomposition Incident Investigation Report)

BP Amoco Polymers, Inc.

Report No. 99-014-1-CA

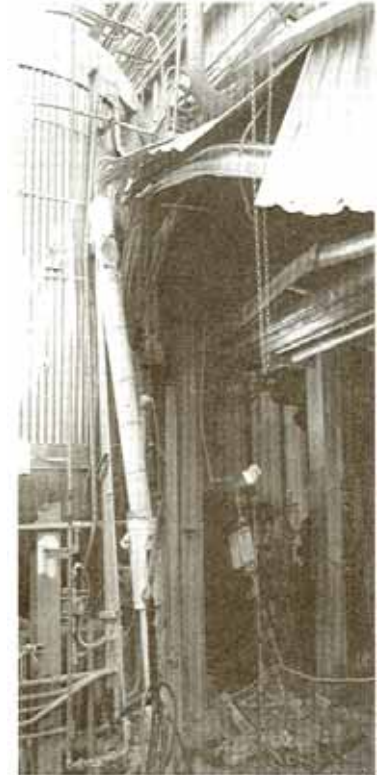
그림 5. 파손된 보(Girder)

탱크 커버는 폴리머 캐치 탱크에서 14피트 떨어진 곳에서 발견되었다. 캐치 탱크와 압출기를 보호하고 있던 덮개(canopy) 보강대가 구조물에서 떨어져 나갔다. 커버가 탱크에서 떨어져 나가면서 보강대를 들이받은 것으로 추정된다.

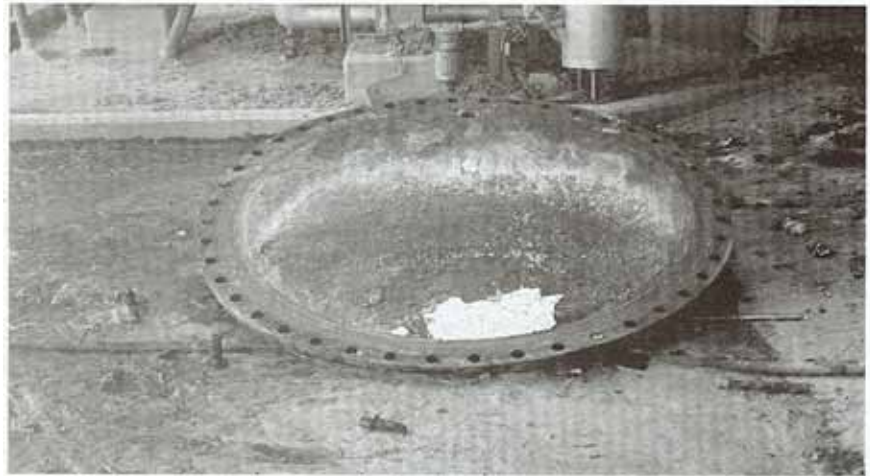
그림 6. 폴리머 캐치 탱크 커버

폴리머 캐치 탱크의 커버는 볼트로 조여져 있었는데, 플랜지의 상층부는 휘어져 있었다. 갑작스런 방출로 인해 발생한 압력으로 캐치 탱크는 반대방향으로 밀려나 있었다. 이 같은 위치변경으로 인해 용기 인입배관이 휘어졌고 용기 뒤쪽에 있는 열매유 배관이 파손되었다.

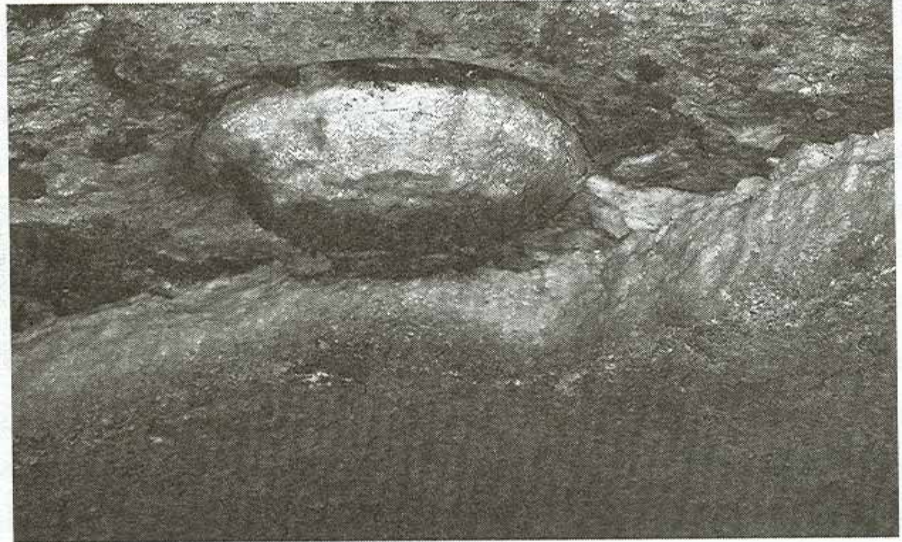
그림 7. 폴리머 캐치 탱크 통기구 노즐의 폴리머 막힘

통기구 노즐을 포함해, 용기의 노즐은 폴리머로 완전히 막혀있었다(그림 7 참조). 다량의 폴리머는 통기구 시스템에서 발견되었다. 별첨A에는 물적 증거에 대한 보다 상세한 내용이 제시되어 있다.

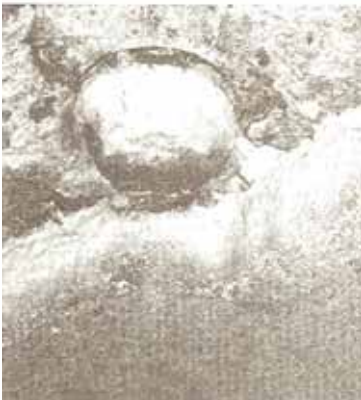
금속 프레임을 포함한 폴리머 캐치 탱크의 내용물이 대부분이 방출되었다. 3인치에서 5인치 두께의 노란색 폴리머 고품층은 용기 내부에 남아있었고 내부 표면 전체를 덮고 있었다(그림 A-1참조). 고품층에는 일부 기포와 공간이 남아있었지만, 상대적으로 밀도가 높은 물질로 구성되어 있었다. 폴리머는 용기의 모든 노즐 안으로 들어가, 입구를 완전히 막고 있었다(그림 A-1참조).

그림 A-1. 폴리머 캐치 탱크 통기구 노즐의 폴리머 막힘

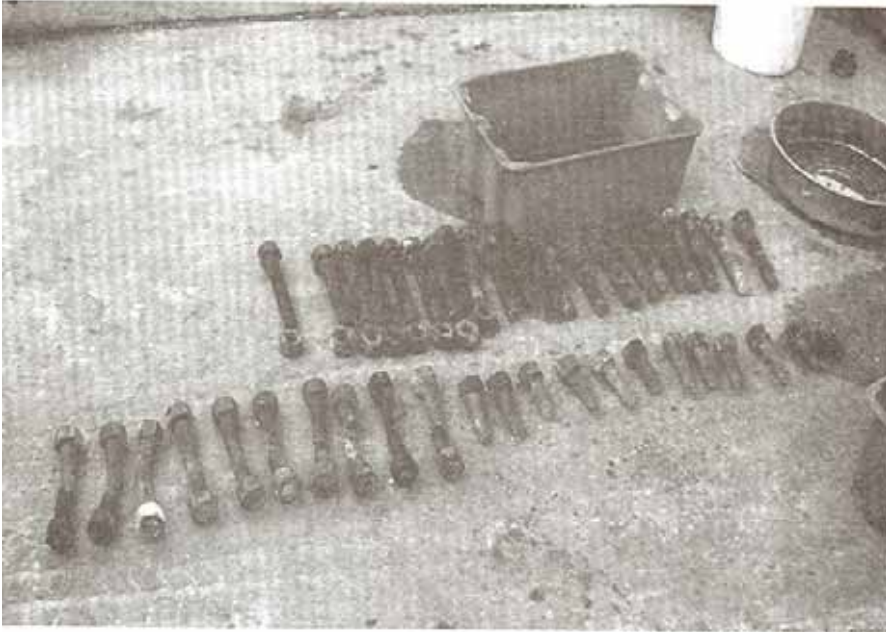
그림 A-2. 폴리머 캐치 탱크 커버에서 떨어져나간 볼트

탱크 커버를 조사한 결과, 커버의 볼트가 파열되면서 발생한 압력으로 휘어진 것으로 판단된다. 44개 볼트 중 절반은 사고 당시 커버에 남아있었는데, 이후 나머지 볼트 모두가 발견되었다(그림 A-2참조). 볼트에 관한 조사에서는 연성(ductile) (예, 파손 이전에 얇아진) 및 전단변형(shear)(예, 급속한 오버로드)등의 결합형태가 밝혀졌다. 너트에서 분리되어 떨어져나간 스터드는 없었다. 커버에 연결된 드레인 밸브는 잠겨진 상태로 발견되었다.

볼트를 시험했을 때, 취성과파괴(brittle fracture)특성은 관찰되지 않았으나, 연성형태(ductile model)에서는 취약성이 드러났다. 시험표본들간에 약간의 편차가 있었다. 이러한 시험결과를 토대로 할 때, 볼트는 사고 이전 결함이 없었으며 노후화, 사전 오버로딩, 또는 환경적 조건 등에 기인한 손상이 없었던 것으로 결론이 내려졌다..

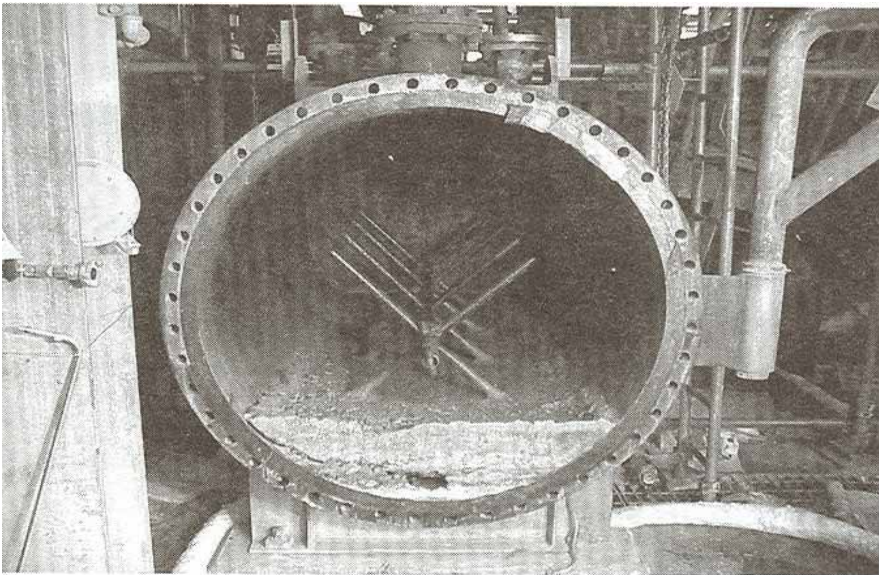
그림 A-3. 내부 프레임이 드러난 반응기 녹아웃 포트

반응기 녹아웃 포트는 안전작업 계획서의 작성 및 위험성 평가를 실시하기 위해 2001년 4월 17일까지 개방되지 않았다. 개방된 이후, 용기의 바닥면에 있는 6인치 물 질층을 제외한 나머지 공간이 비어있는 것으로 발견되었다(그림 A-3)..

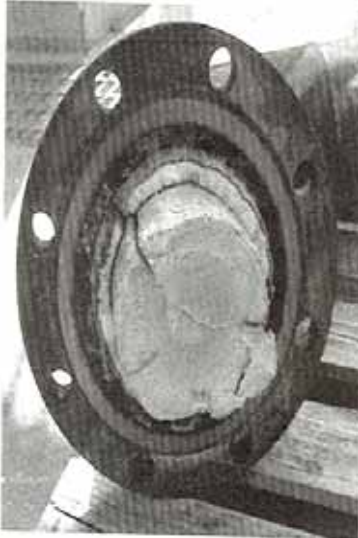
그림 A-4. 폴리머층으로 막혀 있는 배기배관

배관 내부의 폴리머는 수 년 간에 걸쳐 축적된 것으로 보이는 층이 형성되어 있었는데, 각기 다른 색깔로 분리되어 있었다.

폴리머 캐치 탱크에 연결된 6인치의 배기배관에 있는 출구 노즐은 고품 폴리머로 막혀 있었다(그림 A-4). 배기배관 자체는 중심부에 뚫린 작은 홀을 제외하고는 모두 막혀 있었다. 총 22피트 6인치의 배관은 압력계가 설치된 부분을 포함해 폴리머로 막혀 있었다. 막혀 있는 상태는 그림 4(2.3절)에 나타난 바와 같이, 반응기 녹아웃 포트와 공유하는 배기배관의 공통 부분에까지 연장되어 있었다. 배관 내부의 폴리머는 수 년 간에 걸쳐 축적된 것으로 보이는 층이 형성되어 있었는데, 각기 다른 색깔로 분리되어 있었다.

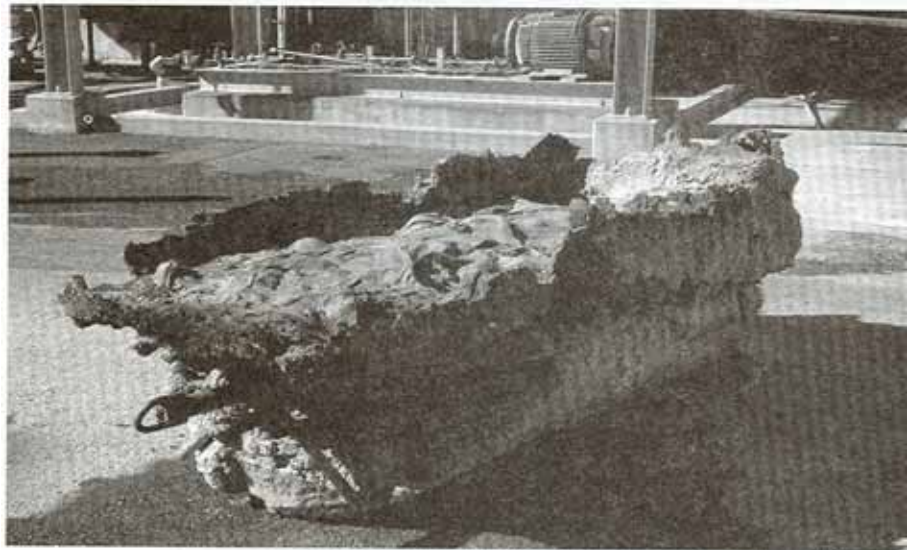
그림 A-6. 사고발생 이전, 3월 11일 폴리머 캐치 탱크에서 추출된 물질.

3월 11일 캐치 탱크에서 제거된 폐 폴리머는, 이전 생산공정 가동에 이어, 층(layer)간의 틈(void)이 넓은 다양한 밀도의 복합층으로 구성되었다(그림 A-6참조). 폐 폴리머는 용기 용량의 55%를 차지하고 있었고 용적 밀도는 단 3lb/gal에 불과했다.

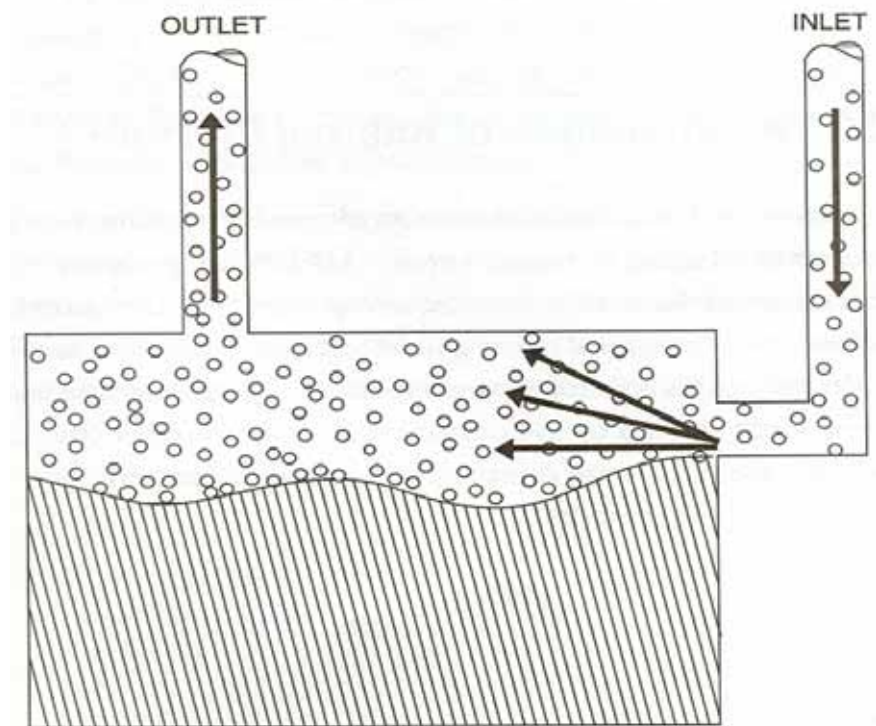
그림 A-8. 기준용량 이상으로 주입된 폴리머 캐치 탱크-배기관으로 유입되는 입자의 유동

CSB의 조사관들은 캐치 탱크가 오버로드(예, 설계기준 이상의 조건에서 가동된)된 것으로 미루어볼 때, 다량의 폴리머가 폴리머 캐치 탱크와 반응기 녹아웃 포트의 배기 시스템 내부로 빠져나간 것으로 추정했다. 축적된 물질량이 어느 정도인지는 알고 있었지만, 캐치 탱크 내부의 액체레벨은 밀도가 확실치 않기 때문에 알 수 없었다.<sup>2)</sup>

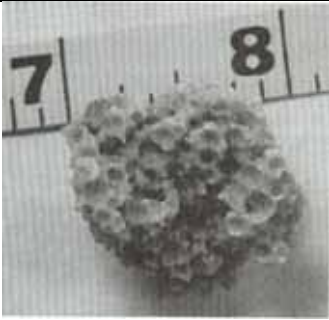
그림 A-9. 폴리머 캐치 탱크에서 방출된 물질 시료

방출된 물질과 세포구조 내부의 기포는 물질이 용융상태에 있는 동안의 가스 생성과 밀폐 상태와 일치한다.

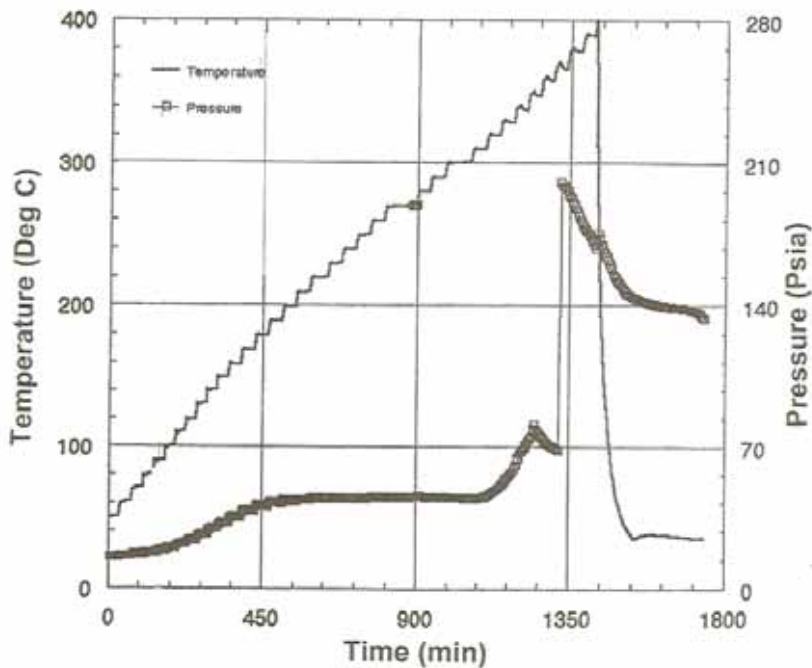
그림 A-11. Amodel 관련 ARC자료

**화학반응 과정은 흡열성이었다... ARC자료는 합성수지가 분해된다는 결론을 전적으로 입증하고 있다.**
