미국 화학물질 사고 조사국(CSB)  
(U.S. Chemical Safety and Hazard Investigation Board)

## 정유공장 사고조사 보고서

MOTIVA ENTERPRISES LLC

Report No. 2001-05-I-DE

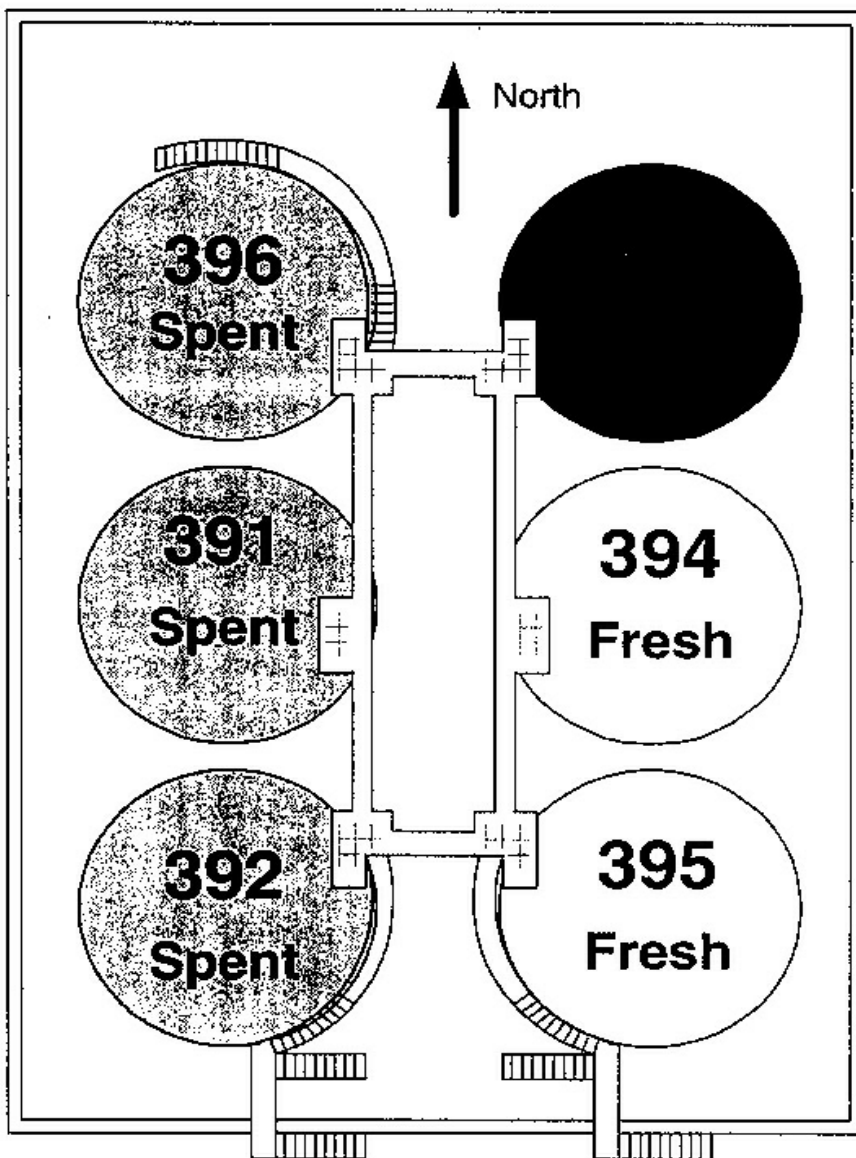
그림 1. 저장탱크 및 작업통로 설계도.

2000년 6월 말경, DCR의 유지보수 하청업체인 Washington Group International, Inc. (WGI)소속의 보일러 제작공들은 산 저장탱크에서 노후되고 부식된 작업통로 보수작업을 수행하고 있었다(그림. 1). 저장탱크에서 증발된  $\text{SO}_2$  증기가 공기 중 습도와 결합하여, 작업통로 노후화의 주범이 된 아황산( $\text{H}_2\text{SO}_3$ )을 형성했다.

작업통로는 저장탱크의 지붕 높이에 설치되어 있었다. 작업통로는 탱크 레벨과, 불활성 시스템제어를 포함한 다양한 형태의 노즐 및 장치를 물리적으로 측정하기 위해 사용되는 압력계기 뚜껑(gauge hatch)에 접근할 수 있도록 해준다. 탱크393에서, 작업통로는 탱크 지붕과 동체 모두에 발생한 부식으로 인해 몇 개의 홀이 뚫려 있는 탱크의 서남쪽 상단에 위치하고 있었다.

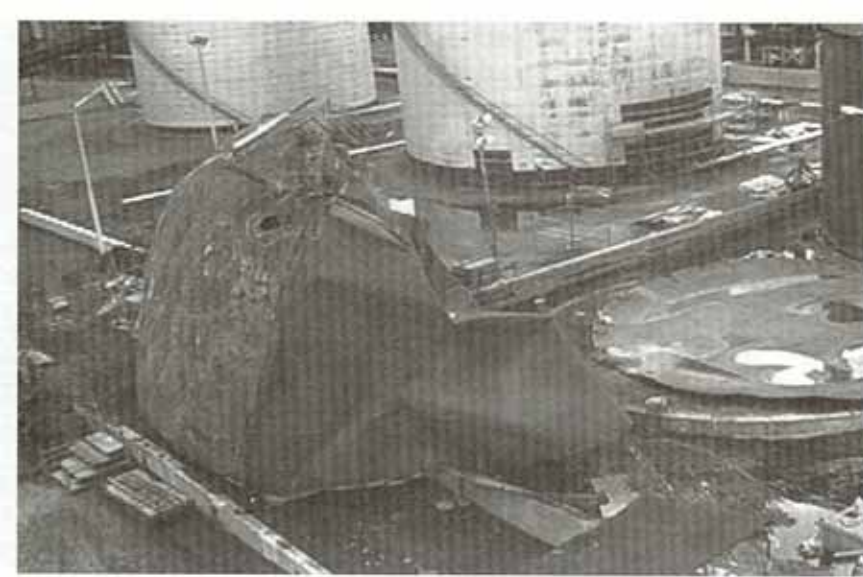
그는 탱크393의 지반이 위로 들어올려져 작업통로를 아래로 밀어내면서, 북쪽을 향해 무너지자, 고압의 공기가 폭발하는 것 같은 느낌을 받았고서 있었던 그의 동료들 돌아보았다고 말했다.(그림 2).

그림 2. 저장탱크 방유제의 북동쪽으로 붕괴된 탱크393.  
(탱크 동체의 오른쪽으로 탱크393의 북쪽 바닥)

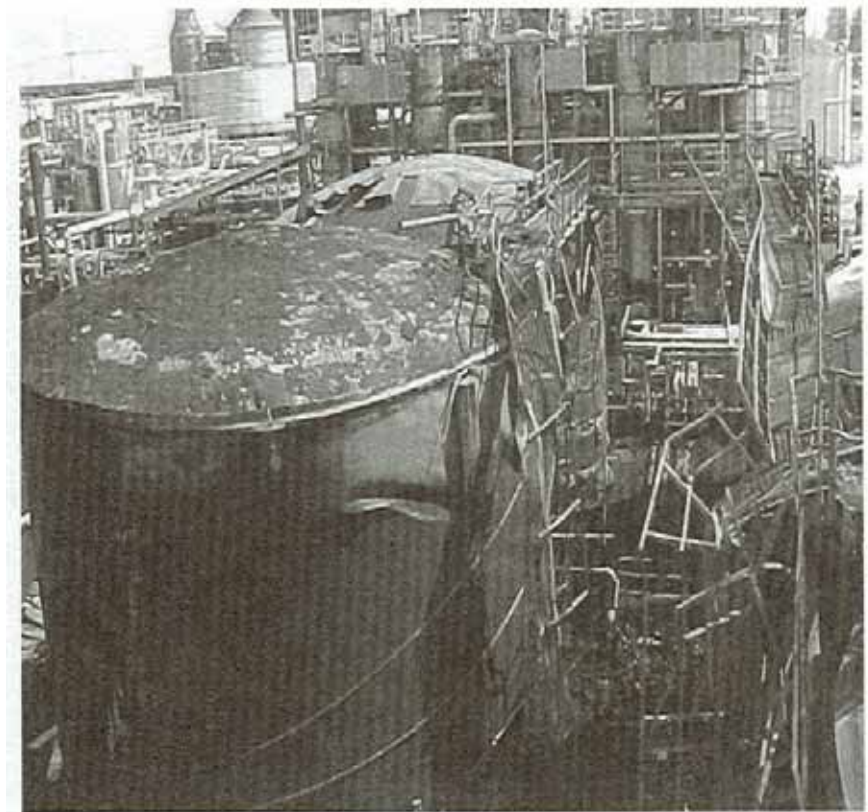
그림 3. 북쪽 방향에서 본 탱크394의 작업통로 사고현장 잔해

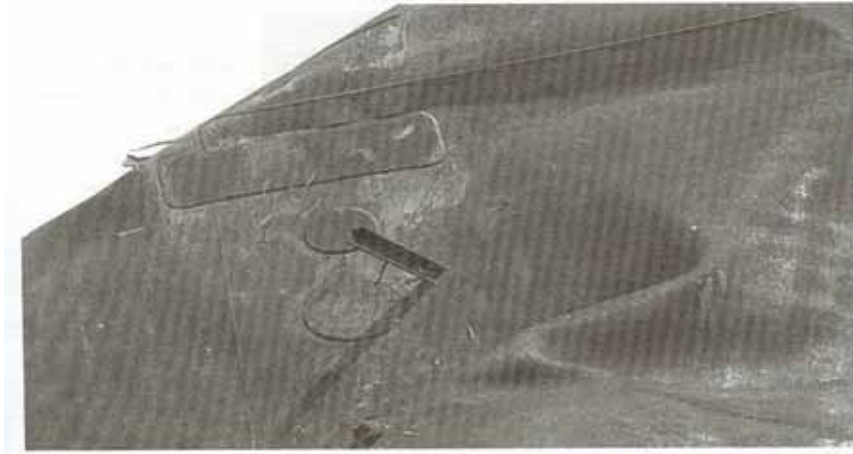
탱크393은 건조된 이래 최근 8년간 국부 부식과 누출의 사례가 있었다. 검사 보고서에 언급된 자료를 토대로, 표1은 탱크393의 누출 및 보수작업에 관한 내용을 요약한 것이다. 그림 4는 탱크 동체에 패치된(보수상태를 말함) 상태를 나타내고 있다.

| 일시 | 검사 결과 |
|---|---|
| 2001년 5월 | 동체 누출: 이전에 덧 이었던 패치 바로 위에 3x1/8인치 폭의 누출 발생, 22x22인치의 패치 권고사항은 적용되지 않았음. |

그림 4. 여러 개의 패치를 덧댄 탱크393의 측면.

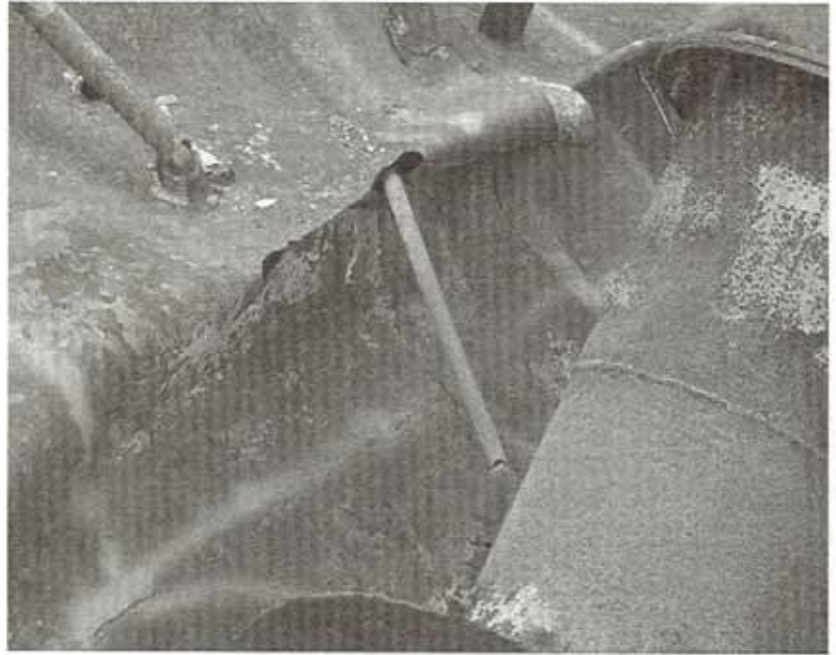
- 월류배관(overflow line) 근처의 지붕-동체 연결부 바로 아래쪽에 5.5인치 길이의 버섯 모양의 홀 1개.
- 탱크 지붕의 버블러(bubbler)시스템 노즐 부근에 14인치의 가늘고 긴 홀 1개. 지붕에 2.5인치 직경의 노즐로 막혀있었던 이 홀은 절연(insulation) 되었는데(그림 5 참조).
- 지붕에 뚫린 1.5인치의 홀은 부식으로 인해 노즐(원래 레벨표시 시스템으로 사용되었음)이 떨어져 나가 생긴 것이다. 임시 CO<sub>2</sub> 불활성 호스는 이 홀을 통해 인입되었다.(그림 6 참조).

그림 5. 탱크393 지붕 위의 길고 가는 홀(사고 당시 절연됨).

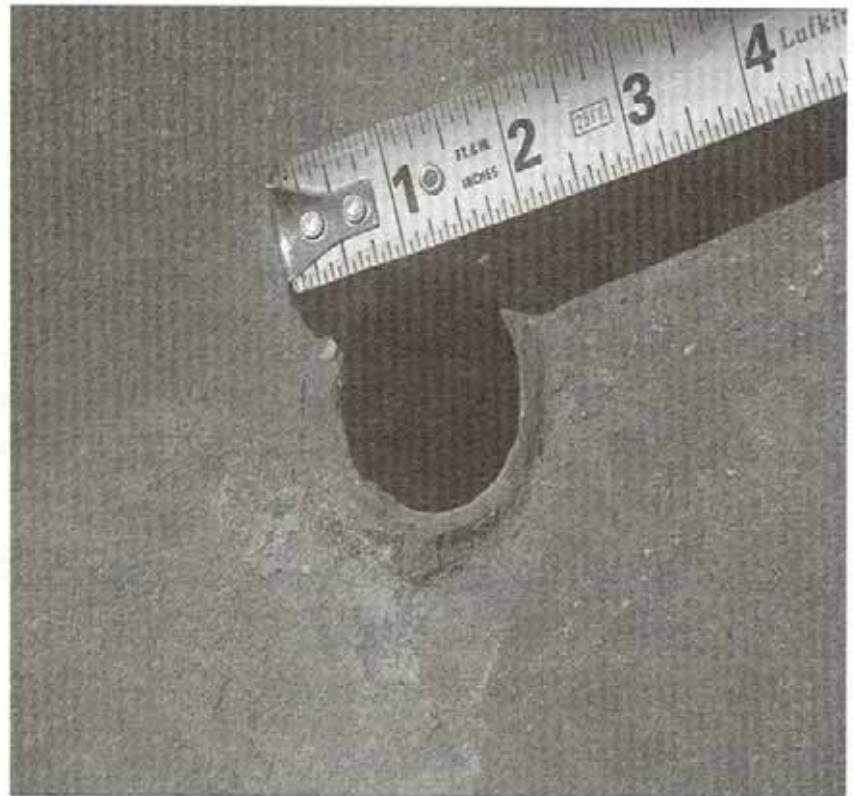
그림 6. 임시 호스가 인입된 탱크393의 지붕에 뚫린 홀.

탱크393은 지정된 압력조절밸브를 설치하는 대신, 탱크396의 배관에 연결된 3/4인치의 연성고무 호스를 통해 CO<sub>2</sub>를 주입했다. 호스는 두 탱크 사이에 있는 작업통로를 따라 연결되어 부식된 노즐이 떨어져 나가면서 생성된 지붕에 뚫린 홀(그림 8 참조)을 통해 탱크393에 주입되었다. 호스 설치의 임시방편적인 것이었으나, 다른 사용된 황산 저장탱크에서와 마찬가지로 견고한 파이프 배관으로 대체되지 않은 채, 수년간 그대로 방치되었다.

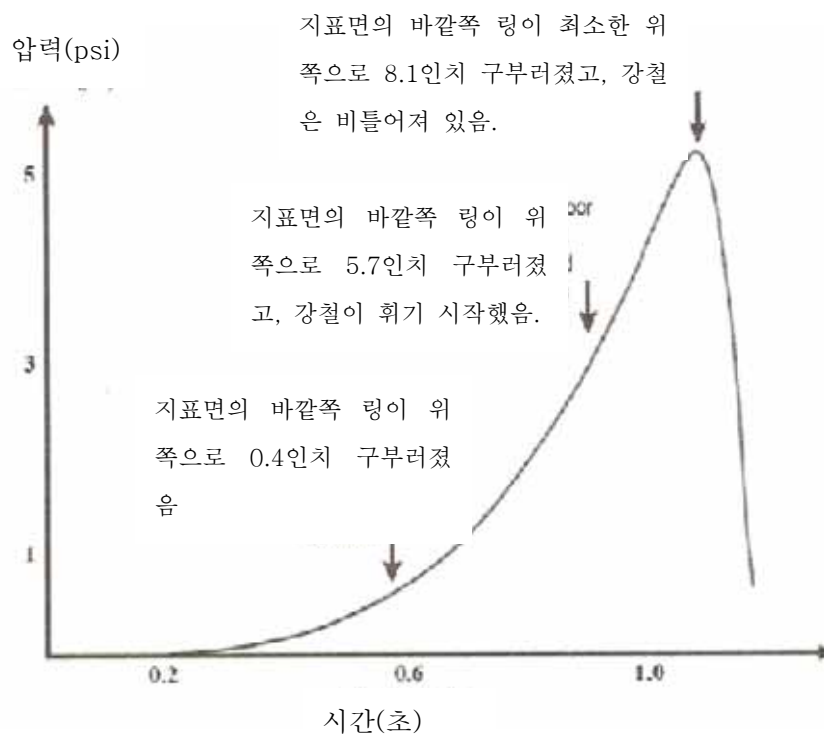
CSB는 탱크393의 기계적 결함을 조사하기 위해 미국 일리노이즈 주 Aurora의 Engineering Systems Inc. (ESI)와 계약을 체결했다. ESI는 미국 캔사스 주립대학이 개발한 모델링 툴을 사용하여 유한요소분석(FEA)을 수행했다. 이 모델은 증기가 점화된 약 1초 후에 탱크 내부는 최고 압력-5.0 psig-에 도달했을 것이라고 예측했다.

그림 7. 내부 폭연 과정에서 탱크393의 압력 상승 곡선

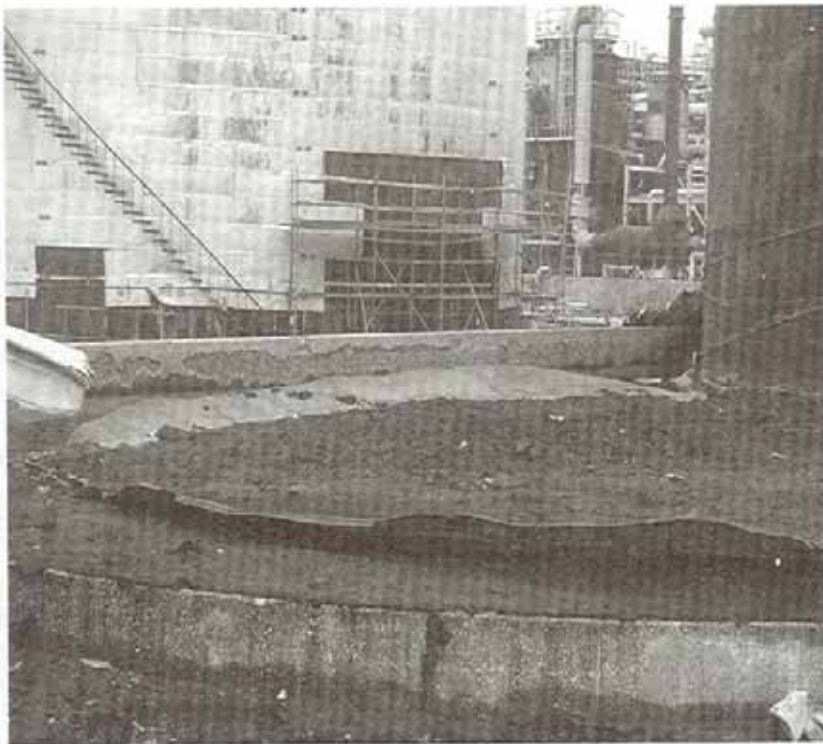
그림 8은 탱크393의 바닥부분을 나타낸다. 곡선모양의 테두리는 지표면에서 동체가 분리되기 이전에 들어올려진 흔적을 명확히 나타내고 있다.

그림 8. 내부 폭연으로 인해 위로 들어올려진 탱크393의 지표면  
(동체와 분리되기 이전)

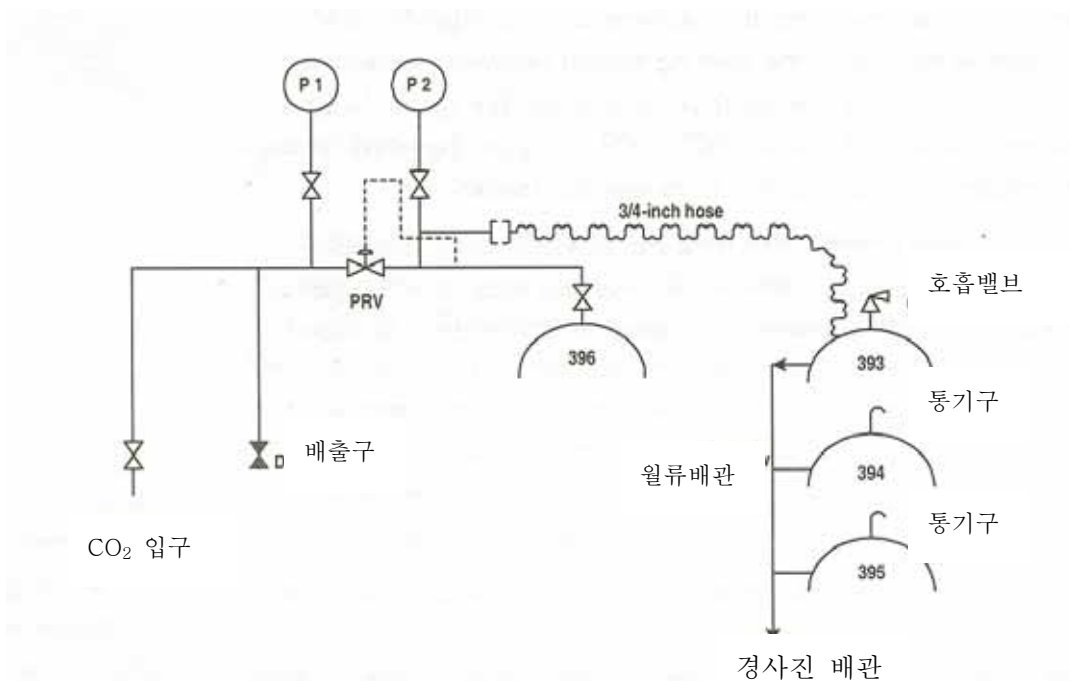
1997년, 탱크391과 396이 사용된 황산으로 전환되었을 당시, 각 탱크에는 CO<sub>2</sub> 유입량을 조절하기 위한 압력조절밸브와 2개의 압력계가 장착되어 있었다. 그러나, 2000년 3월, 탱크393에 불활성 시스템이 장착되었을 당시, 이러한 장치들은 상이한 방법으로 설치되었다(그림 9 참조).

그림 9. 불활성 시스템 흐름도(탱크393으로의 CO<sub>2</sub> 유입 및 탱크394/395와의 유출연결)

탱크393은 지정된 압력조절밸브를 설치하는 대신, 탱크396의 배관에 연결된 3/4인치의 연성고무 호스를 통해 CO<sub>2</sub>를 주입했다.
