벌목작업 중 나뭇가지 날아와 충돌

재해개요

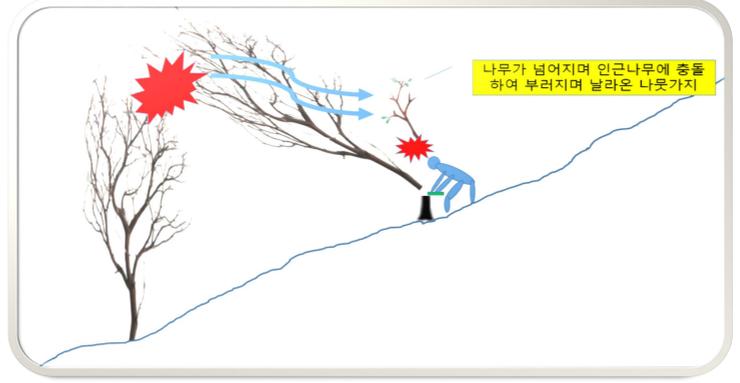
'22. 3. 00.(목) 11:00경 강원도 벌목현장에서 벌도목이 넘어지면서 인근에 위치한 나무와 부딪혀 부러진 나뭇가지가 날아와 벌도목 밑동에 낀 톱날을 제거하고 있던 재해자의 두부를 충격 사망

- (정상) 수구각 따기준수, 추구 적정 위치 선정 및 대피로 준수
- (비정상) 수구각 따기 미준수, 추구 위치 부적정 및 위험지역내 작업
- ☞ 수구각 약14.77°로 부적절, 추구 수구 밑면 보다 아래쪽 방향

- (작업방법) 수구각 기준치 이하 작업, 추구 위치 부적절에 따른 파괴층 부족
- (작업위치) 벌목시 대피방향이 아닌 위험지역 하부에 위치

- (기계톱) 추구 작업 중 그루터기에 걸린 톱날을 빼낼 목적으로 대피장소로 대피하지 않음
- (벌도방향) 수구방향으로 나무가 쓰러지지 않고 우측으로 돌면서 쓰러지며 인근 나무와 충돌

- 미리 대피로 및 대피장소 정하고 수구 및 추구작업 완료 즉시 대피장소로 대피

- 벌목하려는 나무의 가슴높이 지름이 20cm 이상인 경우 벌도목을 쓰러트릴 방향으로 충분한 깊이의 수구각(30°이상)을 내어 벌목작업을 수행하여야 함

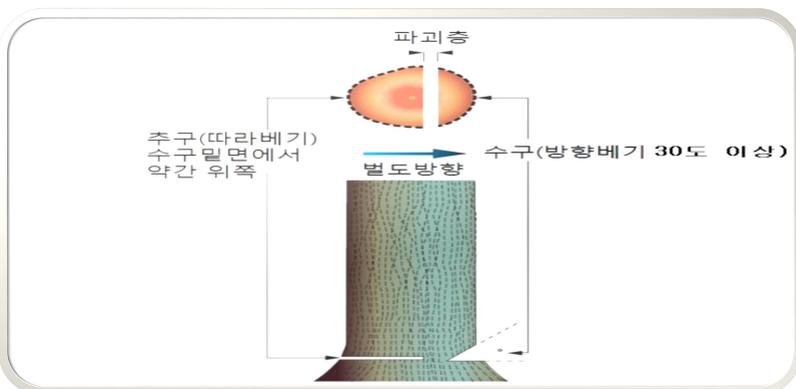
<표 3> 파괴층의 두께에 대한 권장기준치 비교¹⁰⁾

출처구분	강원2006-7-675	임업연구원	HSE AFAG302
파괴층의 두께(폭)	직경의 10%, 최소 20 mm	충분할 것	최소 25 mm

10) 출처: 강원 2006-7-675 27쪽, 임업연구원 임업연수부 벌목작업(박승수) 241쪽, HSE AFAG302 2/2쪽 16번. 특히 임업연구원 임업연수부 241쪽은 '파괴층의 한쪽 또는 전부를 다 절단해 버리면 예정한 벌목방향으로 넘어가지 않아도 이를 교정해 줄 수가 없어 사고의 위험이 높아진다고 강조한다.
