상토혼합기 회전날에 끼임

재해개요

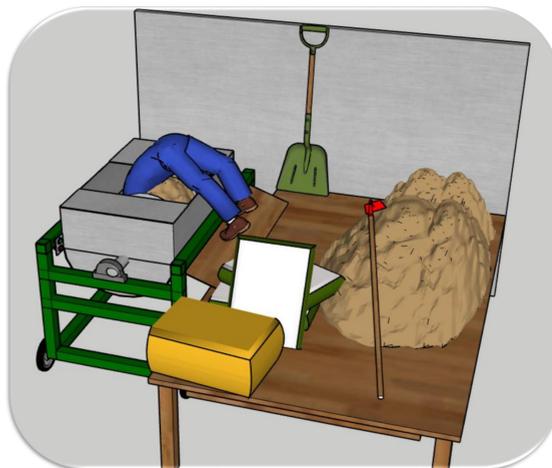
2022. 06.00(월) 00:00경 경기도 고양시 소재 000의 비닐하우스에서 피해자가 상토혼합기로 펄라이트와 상토를 혼합하는 작업을 하던 중 상토혼합기 회전날에 끼어 사망한 재해임

- (정상) 혼합기 등의 기계 운전 시작시 안전한 작업방법, 방호장치 설치 등 필요한 사항 확인 후 작업 실시
- (비정상) 혼합기의 회전축이 노출된 상태에서 운전시작 전 필요조치를 하지 않고 작업 실시

- (방호장치 미설치) 혼합기 회전부 덮개 및 비상정지 스위치 미설치

- 기계의 회전 축 등 근로자가 위험에 처할 우려가 있는 부위에는 덮개 또는 울 등을 설치하여 근로자의 접촉을 방지하여야 하며 비상정지 스위치를 설치하여 비상상황 발생시 해당 설비의 전원을 차단할 수 있도록 조치 해야함

- 혼합기 등 기계의 운전을 시작할 때에는 근로자의 안전한 작업방법, 방호장치 설치 등 필요한 사항을 확인한 후 위험을 방지할 수 있도록 조치 해야함
