# ⚠ 지게차 전면부 프레임과 마스트 사이 끼임 ⚠

## 재해개요

발생형태	부상 정도	연령	직종
끼임	사망	55세	운송원

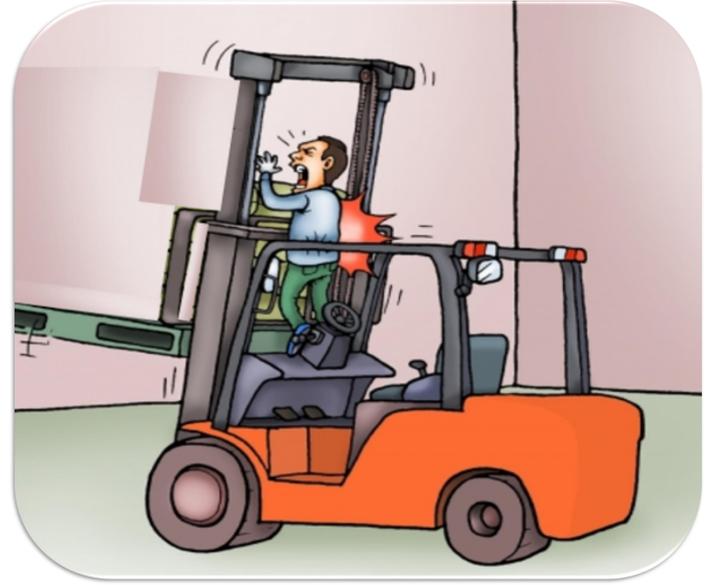
2022. 10. 11.(화) 00:00경 경기도 소재 0000에서 000소속 재해자가 화물 상차작업 중 지게차 포크에 탑승하여 차량 상부에 적재상태가 불량한 택배 상자를 정리하고 운전석으로 내려오던 중 신체 일부가 틸트(Tilt) 레버를 건드려 지게차 전면부 프레임과 마스트 사이에 끼임

- (주용도 외의 사용) 지게차 포크에 탑승하여 지게차를 고소작업용 작업발판으로 사용

- (안전조치) 지게차 운전자가 운전위치를 이탈할 경우 포크 위치 부적절 및 시동 키 미분리
- (작업계획서) 지게차를 사용하여 발생할 수 있는 위험을 방지하기 위한 대책이 포함된 작업계획서 미 작성 및 작성된 작업계획서 근로자에게 미 주지
- (관리감독) 화물 상차 주 작업시간과 관리자의 근무시간이 일치하지 않아 관리자 부재

- 차량계 하역운반기계인 지게차는 화물의 적재, 하역, 운반 등의 주된 용도에만 사용토록 관리·감독하고, 작업에 적합한 고소작업용 작업발판을 마련하여야 함

- 지게차 운전자가 운전위치를 이탈하는 경우 포크를 가장 낮은 위치 또는 지면에 내려두도록 하고, 시동 키를 운전대에서 분리시키도록 하는 등의 안전조치 준수 해야 함

- 지게차를 사용하여 발생할 수 있는 추락·낙하·전도·협착 등의 위험을 방지하기 위하여 이에 대한 대책 등의 내용을 포함한 작업계획서를 작성하고 근로자에 주지시켜야 함

- 화물 운송 특성을 고려한 관리방안을 설정하여 차량기사의 상차작업이 관리될 수 있도록 조치해야 함
