튀겨 나온 타이어에 맞아 사망

재해개요

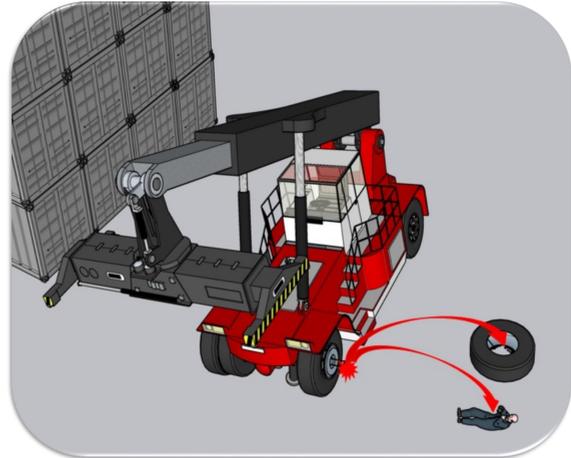
2022년 10월 4일(화) 00:00경 부산광역시 소재 부산항 제5부두 옆 5물량장에서 0000소속의 피재자가 0000소유의 리치스태커(컨테이너 운반설비) 타이어 교체 작업 중 튀겨 나온 타이어에 맞아 늑골 골절에 의한 호흡성 심정지로 사망한 재해임

- (정상) 교체할 타이어의 공기압을 완전히 방출한 후 작업실시
- (비정상) 교체할 타이어의 공기압을 완전히 방출 시키지 않은 상태에서 작업수행

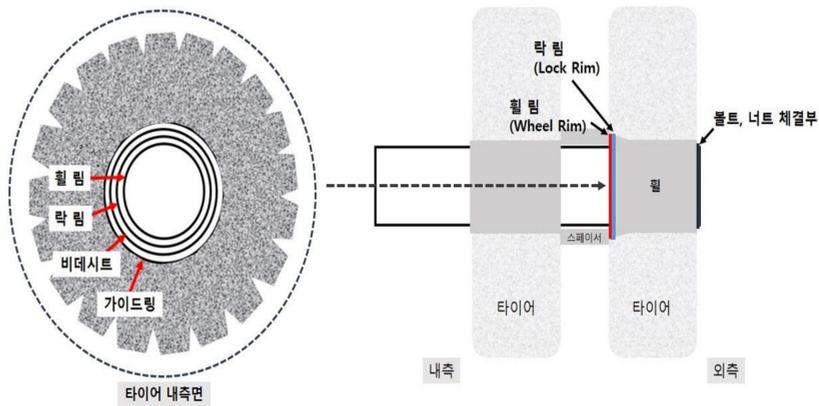
- (작업방법) 교체할 타이어의 공기압을 완전히 방출시키지 않은 채 휠 너트를 해체하고 해머로 타이어 휠 림을 타격

- 휠 림(Wheel Rim) : 타이어와 밀착되어 있는 부분으로 타이어 공기압을 유지시키는 역할
- 락 림(Lock Rim) : 휠 림을 감싸고 있는 부분으로 타이어 부속품을 고정하는 역할

- (관리감독) 타이어 교체 작업 시 작업지휘자 미배치
- (피로파괴) 장시간 하중을 받는 휠 림의 사고 전 피로파괴 진행

- 지게차 등 차량계 하역운반기계의 타이어 교체 작업을 하는 경우 해당 작업의 지휘자를 지정하여 작업순서를 결정하고, 작업현장을 지휘하여야 함
- ☞ 타이어 교체 작업 시 공기압을 완전히 방출 후 작업을 실시하여야 함

- 고착된 타이어 탈거하기 위한 작업 시 타이어가 튀겨나올 위험에 대비하여 방호벽을 설치하고, 에어해머 등을 사용하여 근로자가 직접 타격하는 것을 피해야 함
