## 리프트 수리작업 중 와이어로프 및 소켓에 맞음

### < 재 해 개 요 >

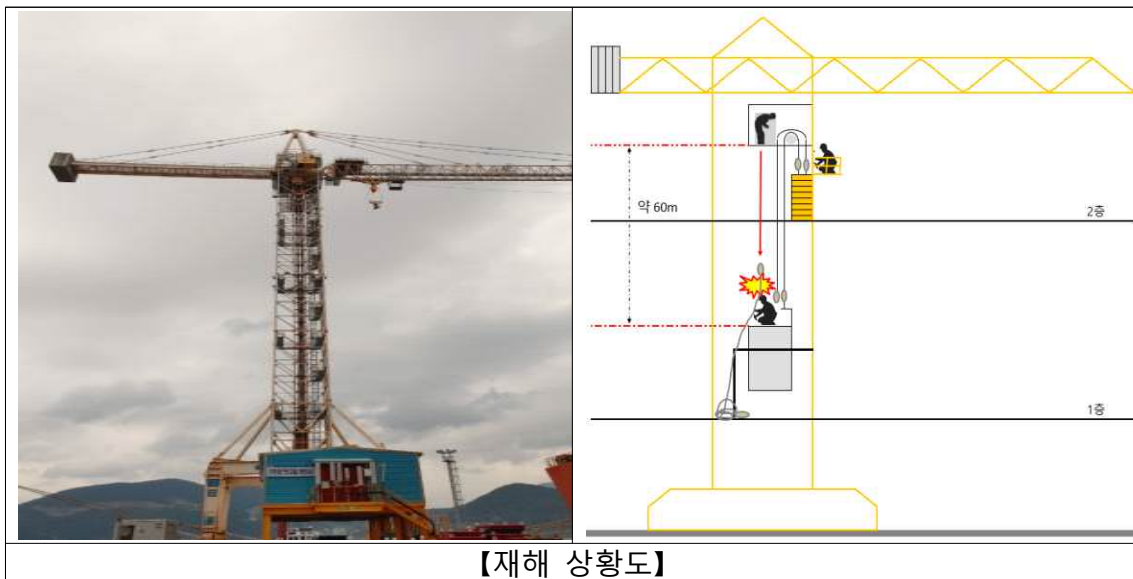
2022. 03. 25.(금) 13:30분경 경상남도 거제시 소재 ○○○ 사업장 내 H안벽에 설치된 주행형 타워크레인 내부 리프트의 와이어로프 교체 작업 중, 와이어로프와 소켓이 리프트 2층 기계실에서 약 60 m 아래로 낙하하며 리프트 1층 카 상부에서 작업 중이던 피재자의 머리에 부딪혀 병원으로 이송하였으나 16:26분경 사망한 재해임

□ 사고형태 및 피해정도 : 맞음 / 사망 1명

○ 리프트 와이어로프 교체 작업 시 상·하부 병행작업 금지 조치

- 작업지휘자 선임 및 출입금지구역 설정

- 와이어로프 교체 작업 시, 실질적인 작업지휘업무를 수행할 수 있는 작업지휘자를 선임·배치함으로써 작업방법 및 단계에 알맞게 근로자를 배치하고, 하부작업구역에 출입 금지구역을 설정·해제하여 상·하부 병행작업이 발생하지 않도록 관리하여야 함

○ 낙하물 방호선반 설치

○ 와이어로프 교체 작업에 대한 위험성평가 실시 및 표준안전작업 절차 수립
