# 낙하하는 벽돌에 맞음

## 재해개요

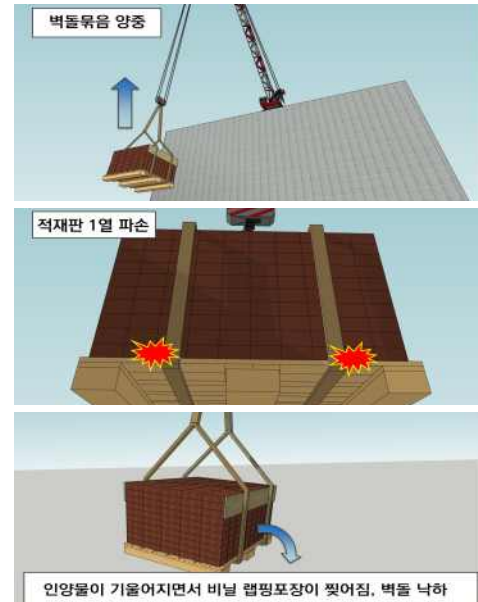
- 2023. 1. 00.(일) 08:32경 부산 중구 소재 (주)00종합건설「00」 신축공사 현장에서
- 목재 팔레트에 적재된 벽돌 묶음을 옥상으로 운반하던 중,
- 타워크레인으로 인양하던 벽돌이 쏟아지면서, 재해자가 떨어지는 벽돌에 맞고 사망한 재해임.

### 1. 낙하물 발생 위험구간에 근로자 통제를 하지 않음

- 크레인을 사용하여 중량물을 인양하는 작업을 하는 경우, 인양물 하부 근로자 출입을 통제하여야 하나, 인양물 하부에 작업자가 위치해 있어 떨어지는 중량물에 맞음.

### 2. 낙하물 발생 위험 장소에서 안전모를 착용하지 않음

- 중량물을 취급 작업을 하는 경우에는 낙하위험을 예방할 수 있는 안전대책에 대한 작업 계획서를 수립하고 작업계획서에 따라 작업을 실시하여야 하나, 작업계획서를 작성하지 않고 작업을 수행함.

### 1. 낙하물 발생 위험구간 내 근로자 통행 통제 철저

- 크레인을 사용하여 인양 작업을 수행하는 경우 인양물이 작업자의 머리 위로 통과하지 않도록 하여야 하며, 작업 구간 내 근로자 통행 통제 조치를 하여야함.

### 2. 낙하물 발생 위험 장소에서 개인 보호구 착용

- 낙하물 발생의 위험이 있는 경우, 작업자는 안전모를 착용하고 작업을 실시해야 함.
