| 도금조 점검 중 추락 사례 | | | |
| 공 사 명 | 크롬도금공정 도금조 점검 | 발생일시 | 2018.1.27(토) 23:34경 |
| 재해형태 | 추락 | 재해정도 | 사망 1명 |

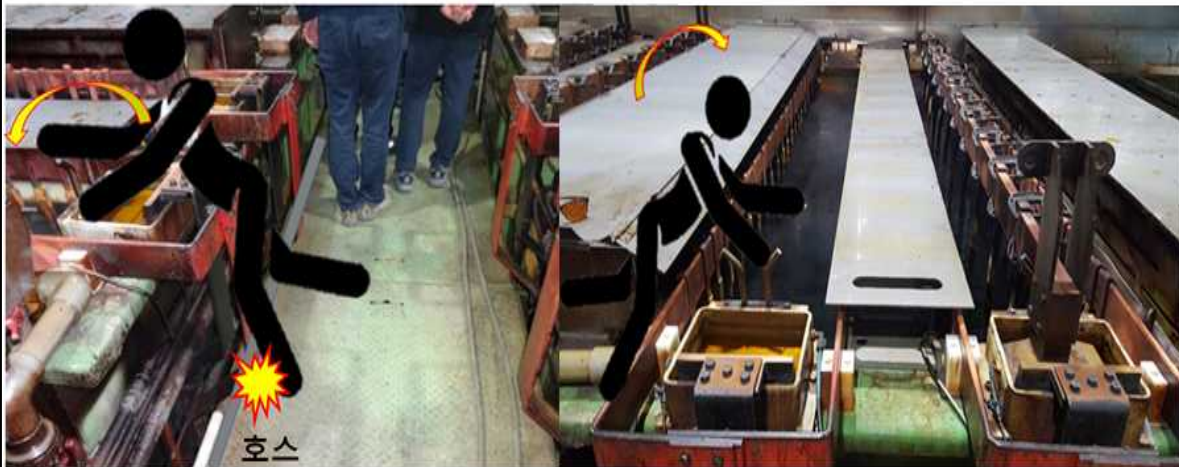
| 도금조 점검 중 추락 사례 | | | |
|---|---|---|---|
| 재해개요 | 2018. 1. 27.(토) 23시34경 충남 논산시 00읍 소재 크롬도금공정에서 도금조를 점검하던 중 도금조(온도 58~68℃, 황산(2.5g/L), 크롬산(250g/L))에 빠져 전신화상을 입었고 00병원으로 이송하여 응급치료 후 대전00병원으로 옮겨 치료 중 2018. 1. 28.(일) 다발성 장기부전으로 사망한 재해임. | | |

| 도금조 점검 중 추락 사례 | | | |
|---|---|---|---|
| 안전대책 | <ul style="list-style-type: none"><li>○ 작업자의 추락을 방지할 안전난간 등 설치</li><li>○ 오류발생 시 조치방법 개선<ul style="list-style-type: none"><li>- 오류 발생 시 작업자가 도금조 위로 올라가지 않도록 안전하게 조치할 수 있는 기술적 대책을 제시</li></ul></li><li>○ 물리적 대책<ul style="list-style-type: none"><li>- 근원적으로 근로자가 도금조에 빠질 수 없도록 안전난간, 울타리, 수직형 추락방망 등의 방호조치 실시</li></ul></li><li>○ 기술적 대책<ul style="list-style-type: none"><li>- 부스바 이송공정에서 정확한 안착이 가능하도록 정밀한 거리센서를 설치하여 오류발생을 최소화 하고 오류가 발생할 시에는 기계가 스스로 오류를 감지하여 조치하도록 시스템 구성</li></ul></li></ul> | | |

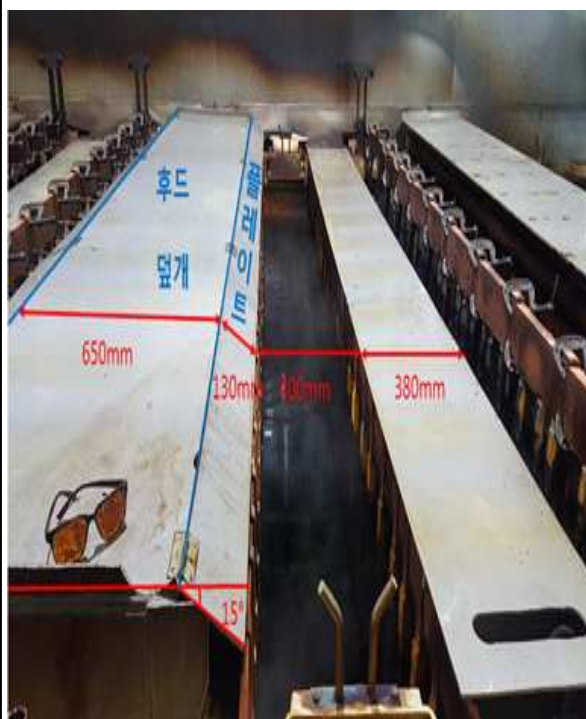
기인물 : 크롬도금조 및 작업발판

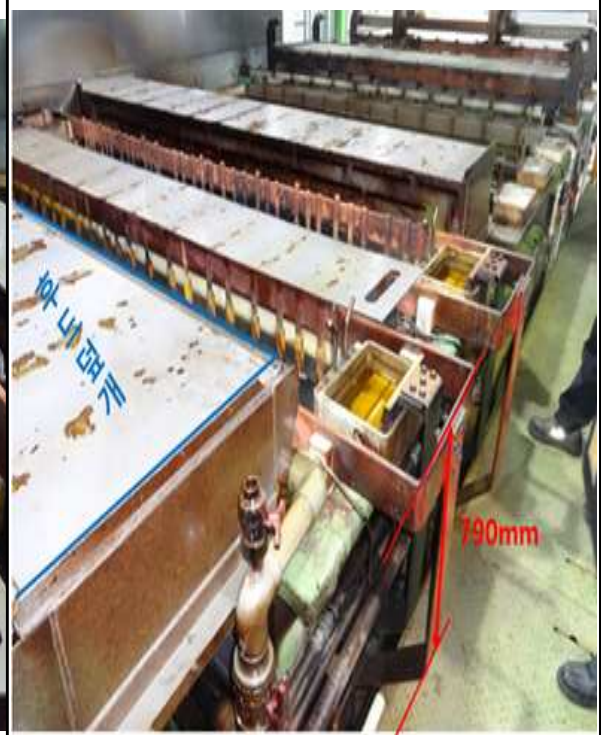
기인물 : 크롬도금조 및 작업발판
