# 지게차 점검 작업 중 끼임

## 재해개요

2020.05.22.(금) 08시 55분경 경기도 이천시 율현동에 소재한 \*\*사업장 입·출고장 내에서 재해자가 팔레트 정리 작업 중 지게차의 시동을 끄지 않고 하차하여, 지게차 엔진룸을 확인 하던 중에 지게차가 갑자기 주행하여 지게차와 입·출고장 건축 구조물 사이에 재해자 몸이 끼어, 119에 의해 병원으로 후송되어 치료를 받던 중 10시32분경 사망한 것으로 추정되는 재해임.

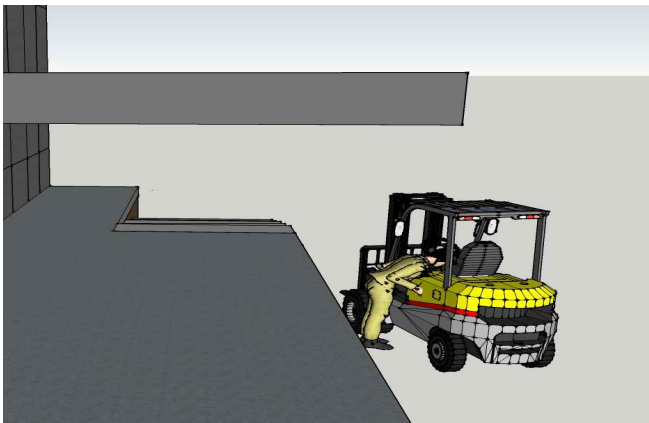
지게차 엔진 룸 점검

- 지게차 작업시 안전조치 부적정
  - 지게차 조종자격이 없는 무자격자의 운전
- 작업계획서 미작성 및 교육 미실시
  - 지게차 사용에 따른 안전작업계획서 미작성, 해당 근로자에게 교육 미실시
- 지게차 운전위치 이탈 시의 안전조치 부적정
  - 지게차가 갑작스러운 주행이나 이탈을 방지하기 위한 조치 미준수

- 지게차 운전자격 보유자에 의한 운전 및 작업 전 점검사항
  - 지게차 운전자격 보유자에 의한 운전 및 작업전 지게차 기능의 이상 유무 점검
- 작업전 안전작업계획서 수립을 통한 위험요인 제거
  - 지게차 주행·하역 작업 등에 따른 추락·전도 등을 예방할 수 있는 운행경로, 작업방법 등을 포함한 작업계획 수립하고, 해당 작업자에게 교육 및 주지
- 지게차 운전위치 이탈 시의 안전조치 준수
  - ① 포크 등의 하역장치를 가장 낮은 위치에 두고 ② 원동기를 정지시키고 브레이크를 확실히 걸고 ③ 운전석을 이탈하는 경우에는 시동키를 운전대에서 분리 시켜야함

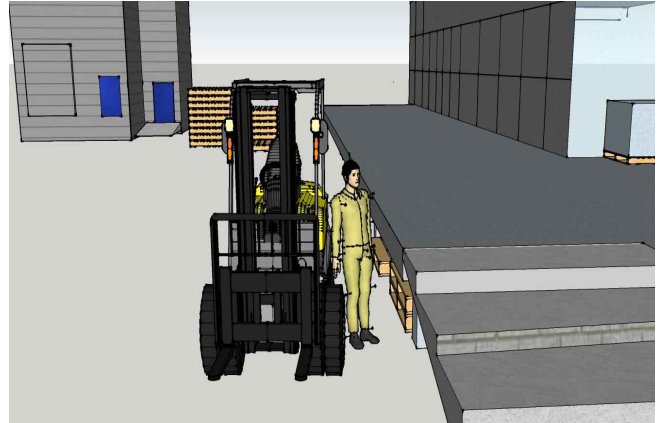
재해자와 입출고장 구조물 사이에 끼임
