## 수구 반대방향으로 쓰러진 벌도목에 맞아 부상

| 재해일자 | 2016년 1월 24일 | 재해현황 | 부상자 2명<br>(3개월 이상) |
| 작업명 | 벌목 | 재해장소 | 벌목 현장 |

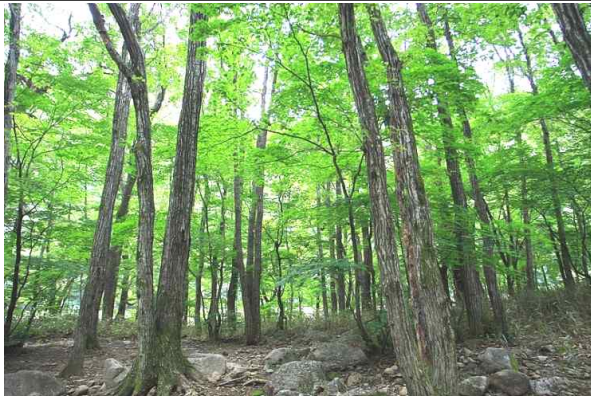
※ 기인물 (참나무, L=15m, R= 0.5m)

2016.01.24.(화) 오전 9시경 경북 문경시 소재의 임업 현장에서 재해자(2명)가 능선에서 기계톱을 이용하여 참나무를 벌목하던 중, 벌도목이 수구 반대방향으로 넘어지면서 작업자(2명)를 동시에 가격한 재해 발생

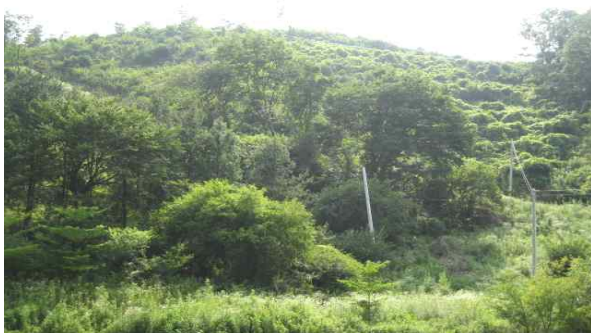
- 적절한 수구 만들기 미흡
- 대피로 및 대피장소 미지정
- 벌목작업 시 신호방법 미지정

- 벌목작업 시 위험방지 미흡
  - 벌목하려는 나무의 가슴높이 지름이 40센티미터 이상인 경우에는 뿌리부분 지름(근경)의 4분의 1 이상 깊이의 수구를 만들어 벌목 시 안전성을 확보해야 함
- 벌목작업 시 대피로 및 대피장소를 지정
  - 사업주는 벌목작업을 하는 경우 벌목작업 직후 근로자가 대피하도록 미리 대피로 및 대피장소를 설정해야 함
- 벌목작업 시 신호방법 지정
  - 사업주는 벌목작업을 하는 경우, 일정한 신호방법을 정하여 그 작업에 종사하는 근로자에게 주지시키고 대피 장소·방향 설정 후 작업하도록 교육하여야 함
