# 비계 작업안전 기준과 발전방안

안전보건공단 사업관리실  
이현섭 차장 (구조기술사)

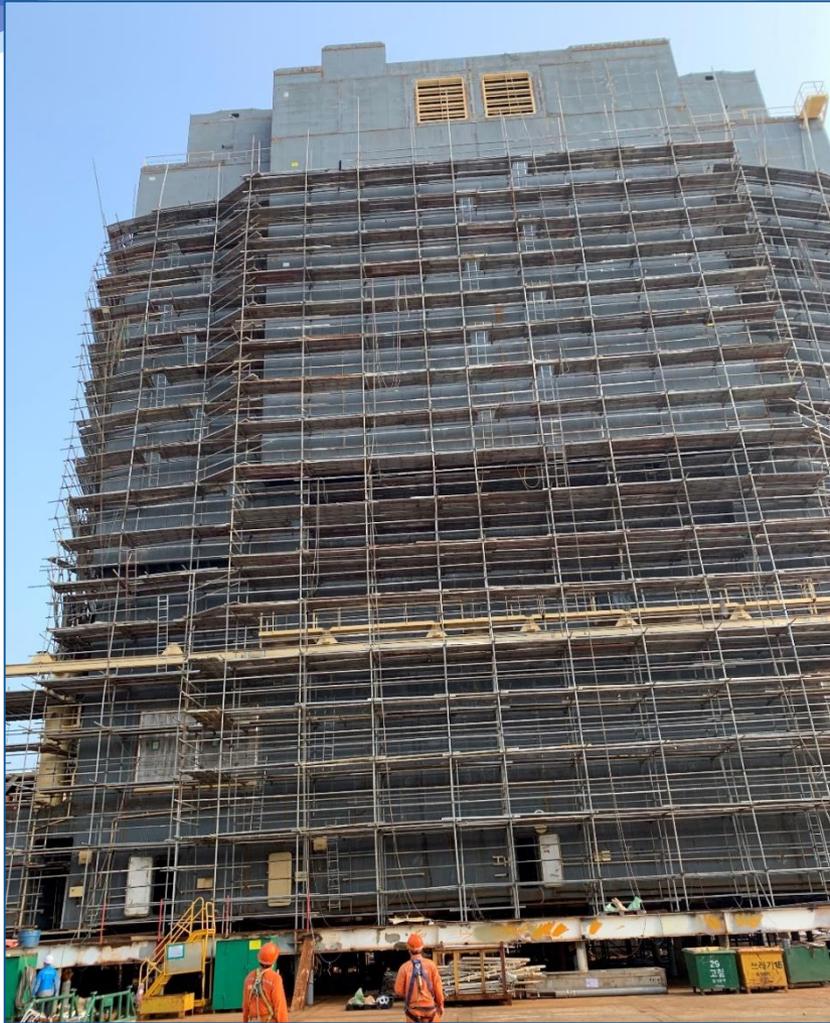
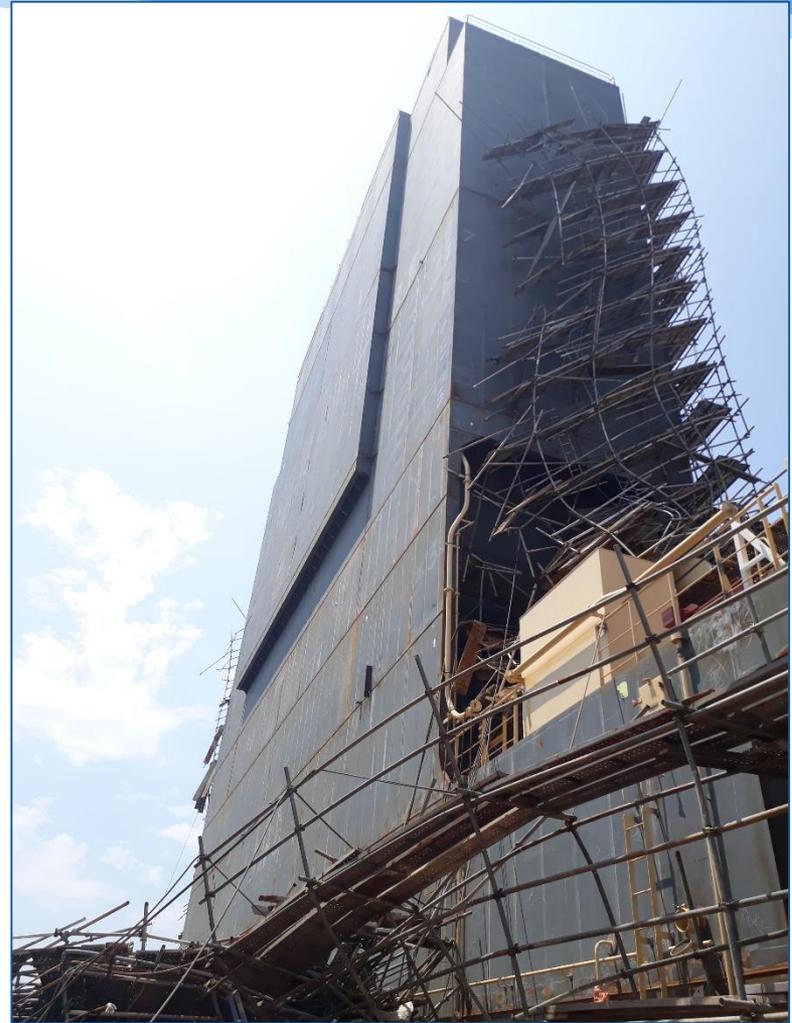
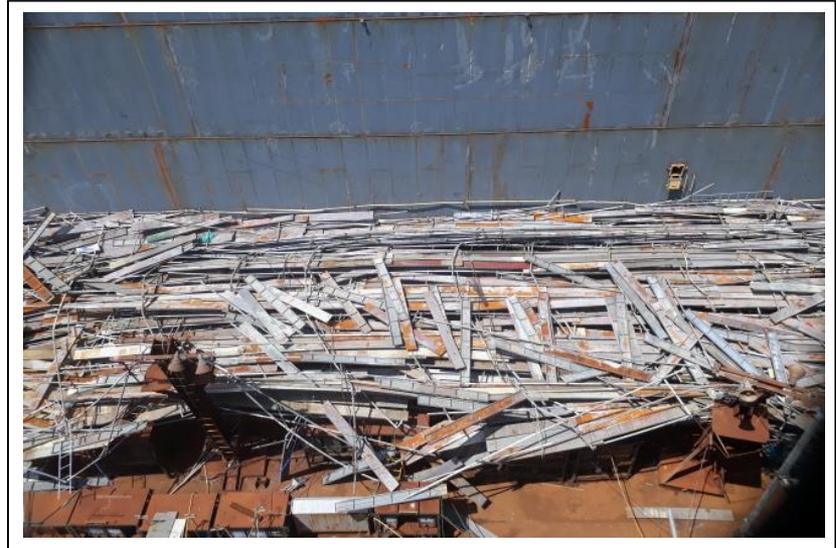
# 진해 ○○조선소 현장 강관비계 붕괴 (19. 7. 22)

- 사고일: 2019. 7. 22(월)
- 재해현황: 부상 5명
- 사고원인: 벽이음 설치개수 부족  
및 설치불량  
교차가새 미설치 등

- 비계규모: B x H ≒ 61.5m(38) x 36m(전후면), 9m x 36m(양측면)

: 장마와 태풍으로 중단된 비계설치작업 재개를 위해 강관비계를 점검하던 중 최상단 근처 모서리부에서 비계가 분리되면서 붕괴됨에 따라 비계점검 및 곡직작업자 5명이 부상을 당한 재해임

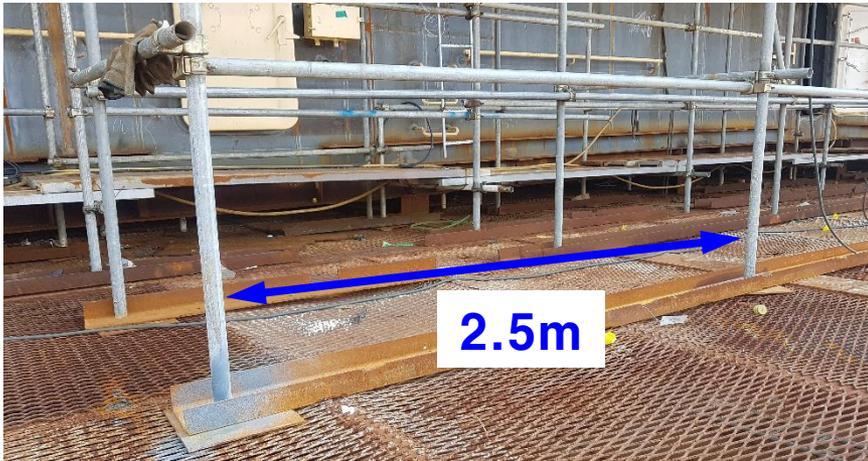
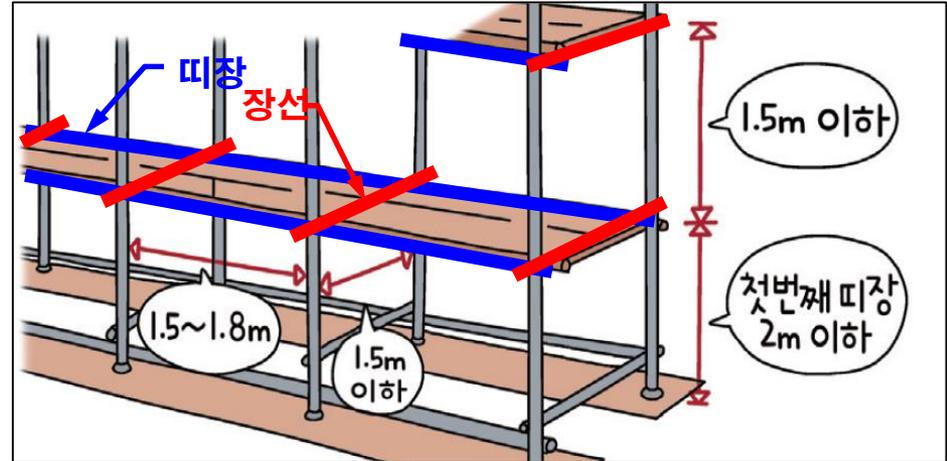
· 비계기둥 간격 **띠장방향 약 2.5m**, 장선방향 약 1.0m [사진참조] → 구조검토 X, 조립도 X

1. 비계기둥의 간격은 **띠장 방향에서는 1.5m이상 1.8미터 이하**, **장선 방향에서는 1.5미터 이하**로 할 것. 다만, 선박 및 보트 건조작업의 경우 안전성에 대한 구조검토를 실시하고 조립도를 작성하면 띠장 방향 및 장선 방향으로 각각 2.7m 이하로 할 수 있다.

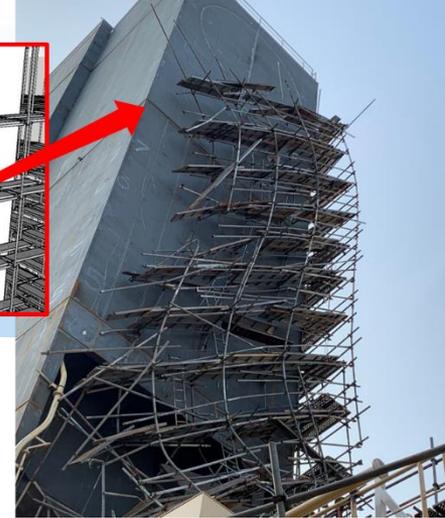
- 최초 사고발생 부위(측면과 선수측이 만나는 모서리) 과적재  
: **작업발판 약 30장 적재(약 540kg)**

### 4. 비계기둥 간의 적재하중은 400kg을 초과하지 않도록 할 것

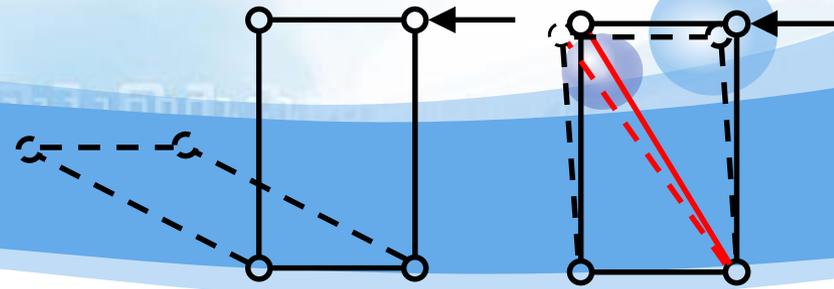
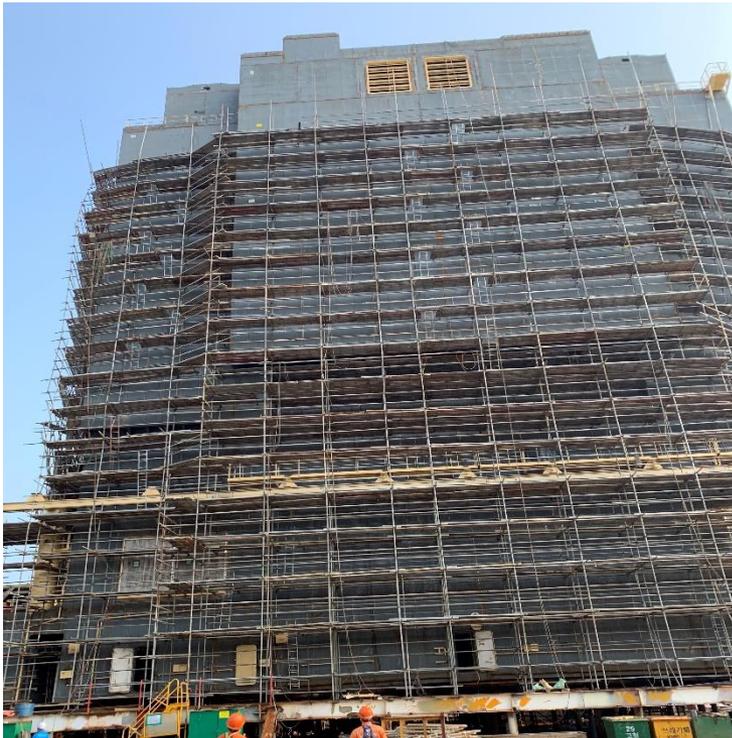
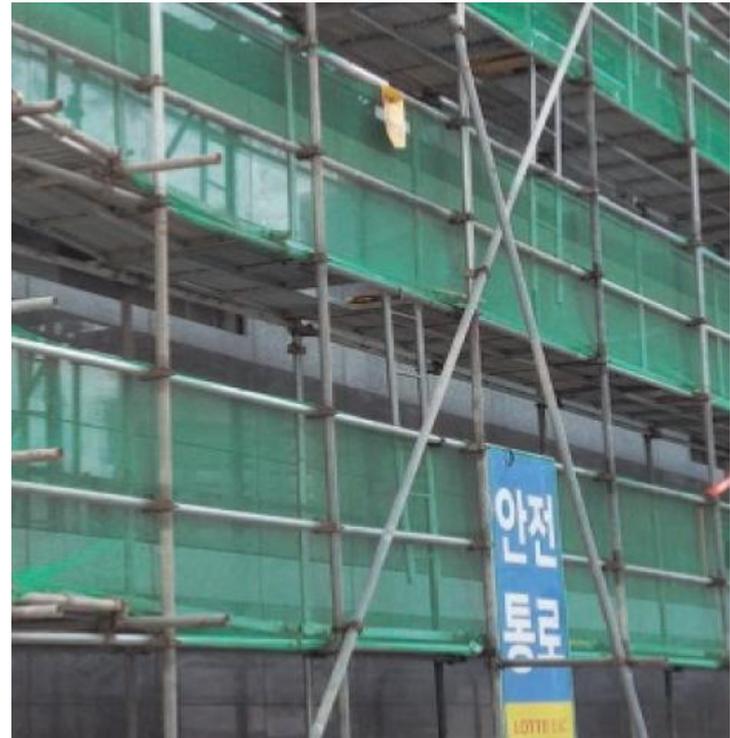
### ▪ 교차가새 미설치

### 산업안전보건기준에 관한 규칙 제59조 (강관비계 조립 시의 준수사항)

#### 3. 교차 가새로 보강할 것

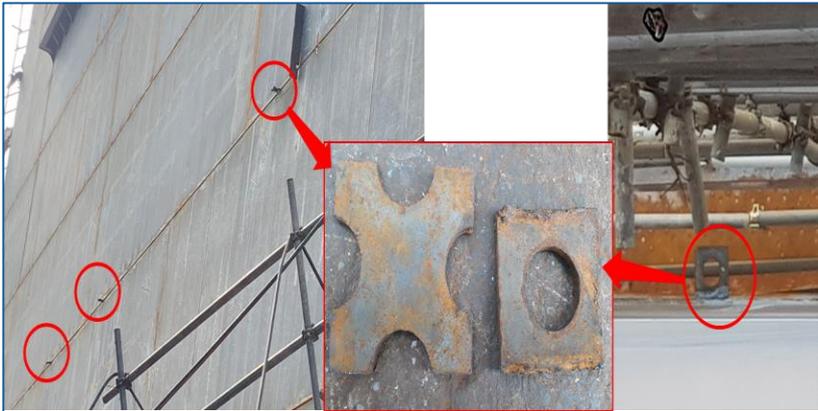
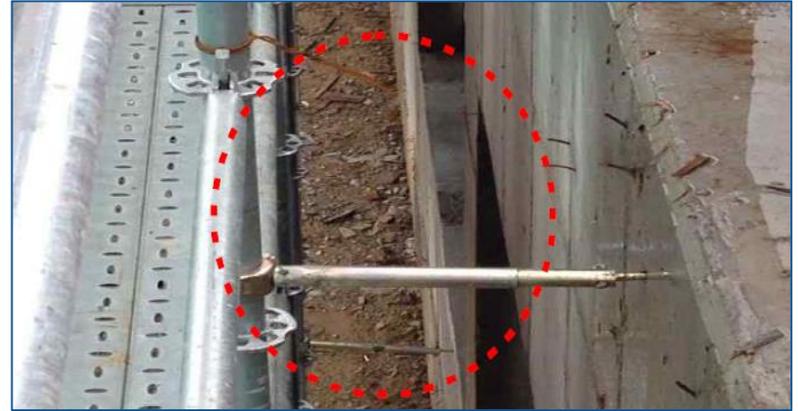
### ▪ 벽이음 설치개수 부족 및 설치불량

가. 강관비계의 벽이음 조립간격은 수평방향 5m 이내, 수직방향 5m 이내로 설치할 것

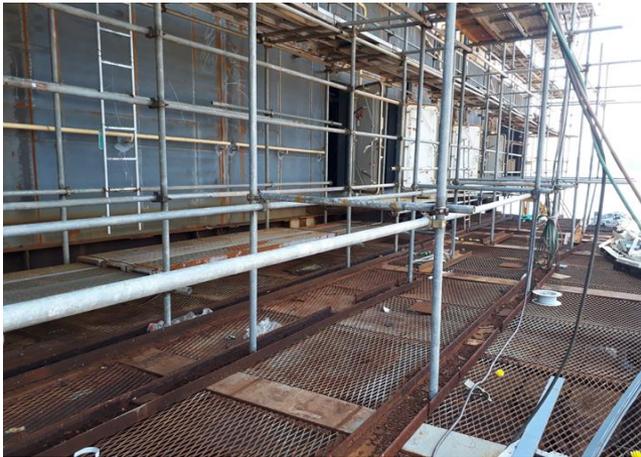
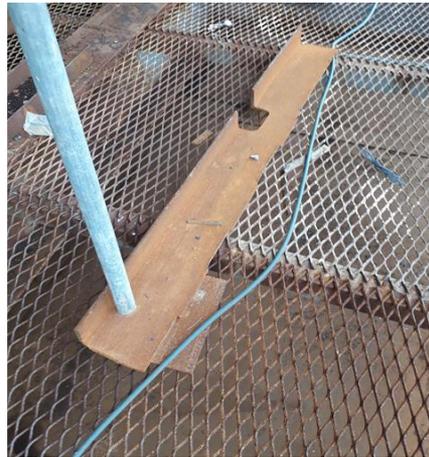
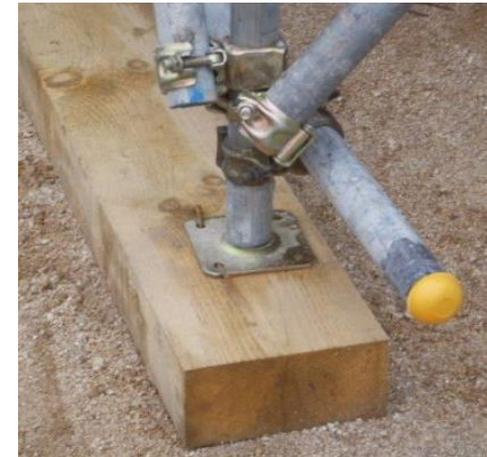
### ▪ 비계기둥 지지불량

1. 비계기둥에는 미끄러지거나 침하하는 것을 방지하기 위하여 **밀받침철물을 사용하거나 깔판·깔목 등을 사용하여 밀등잡이를 설치하는 등의 조치를 할 것**

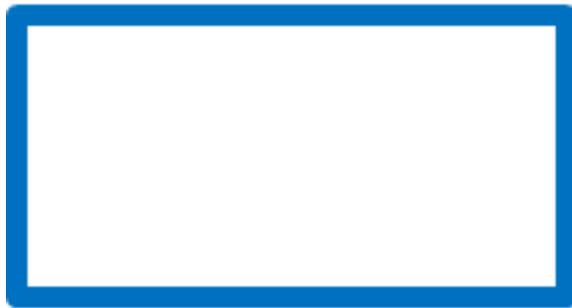
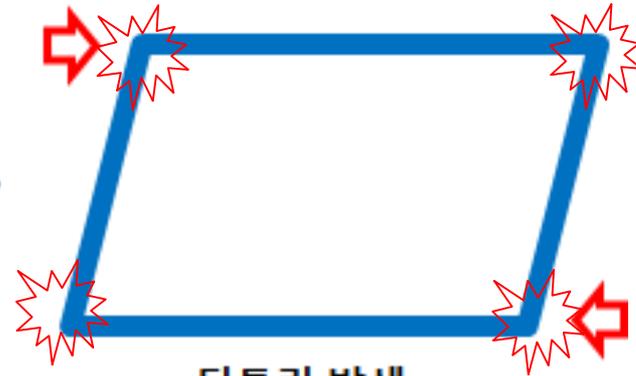
☞ 교차가새 미설치, 벽이음 설치개수 부족 및 설치불량

정상상태

뒤틀림 발생

- ☞ 강관비계작업에 대한 작업절차서 부재 및 안전작업관리 부실
- ☞ 강관비계에 관한 구조검토 미 실시 및 조립도 미작성
- ☞ 과도한 자재 적재

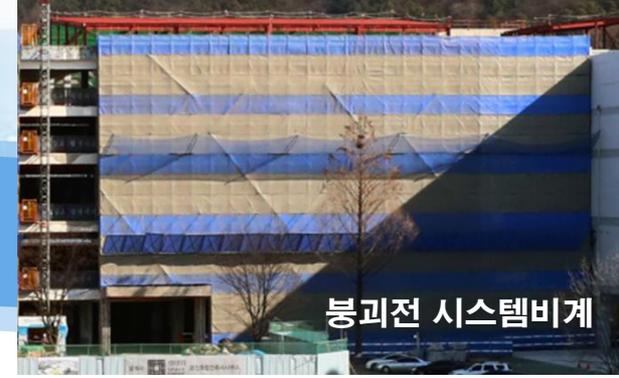
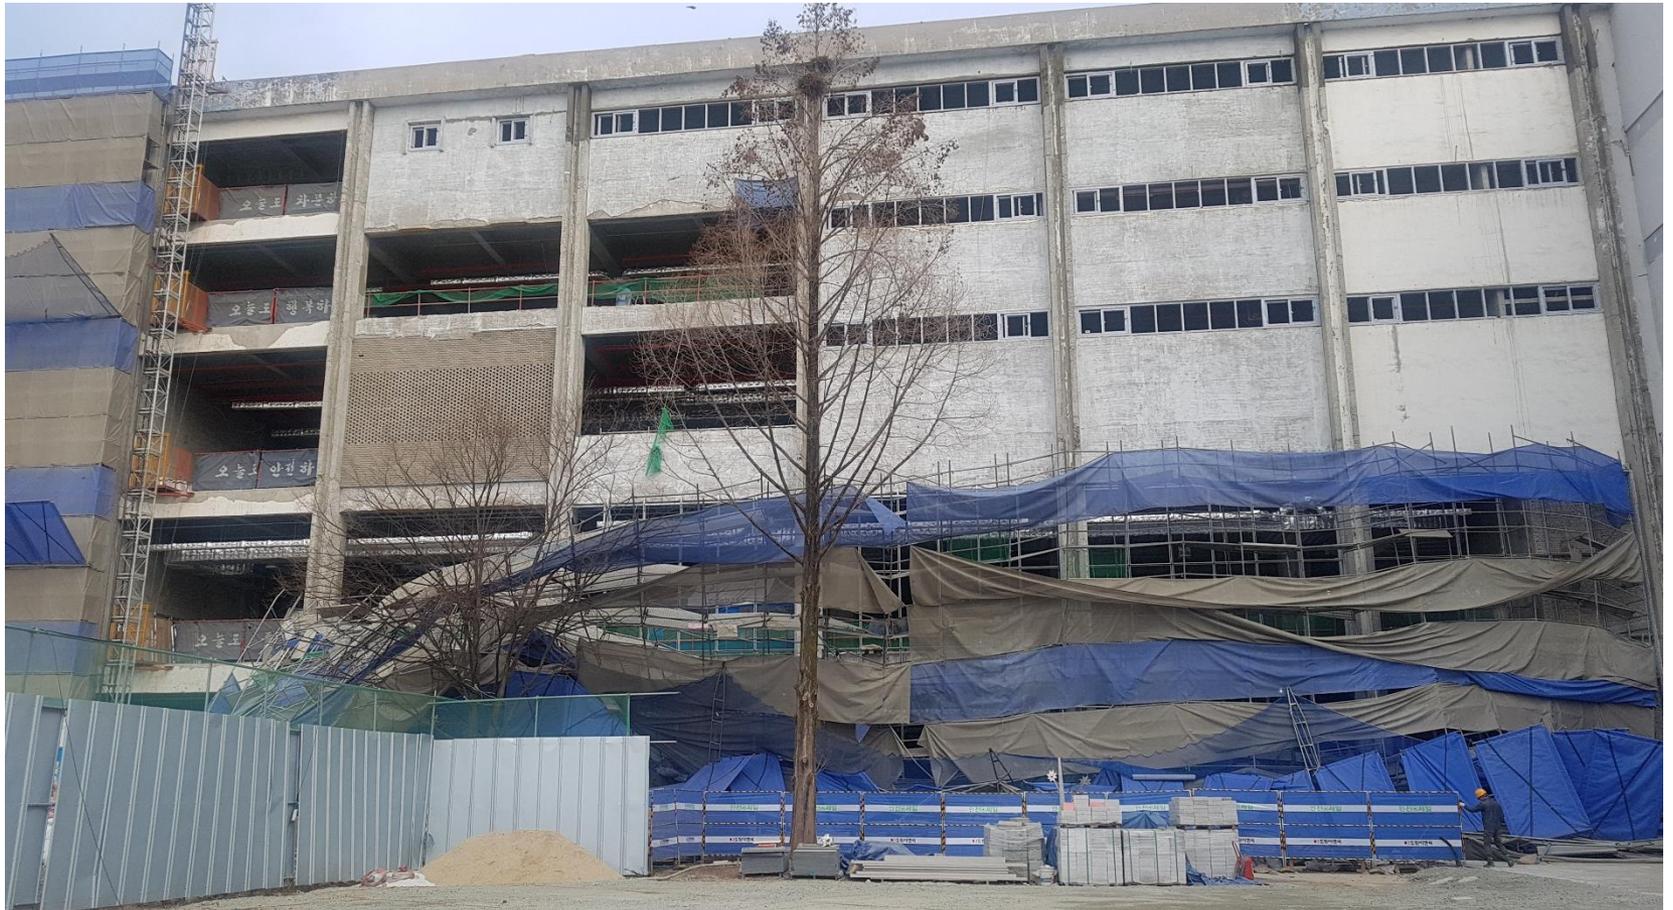
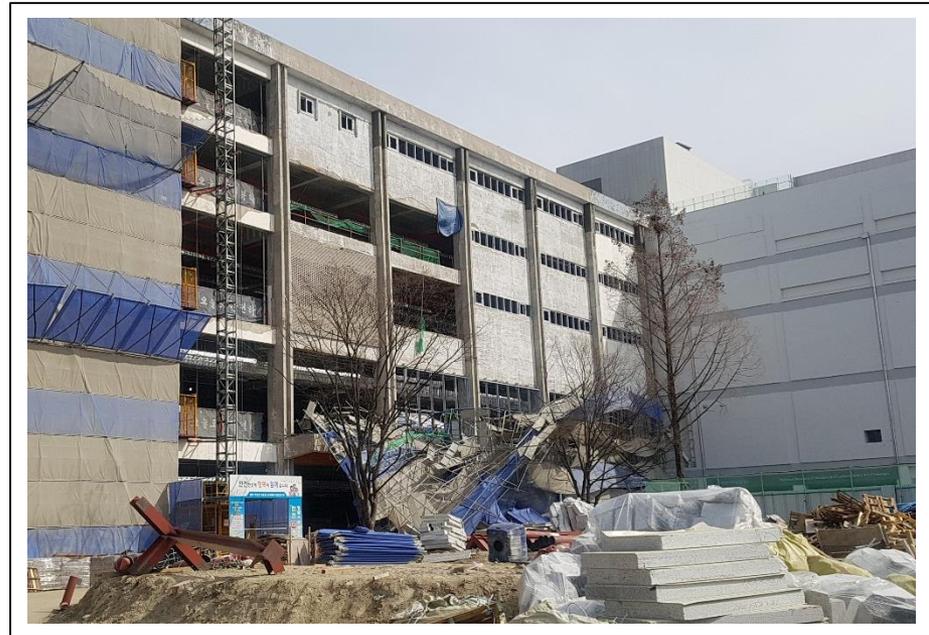
# 청주 ○○ 대수선 공사현장 시스템비계 도괴 [19. 3. 18]

- 사고일: 2019. 3. 18(월)
- 재해현황: 부상 4명
- 사고원인: 벽이음 임의 해체
- 비계규모: B x H ≒ 40m x 30m

- 사고상황  
: 청주 ○○ 대수선공사 현장에서 외부 시스템비계 위에서 외벽 치장벽돌 샘플 시공 중 시스템비계가 도괴되면서 4명이 부상을 당한 재해임

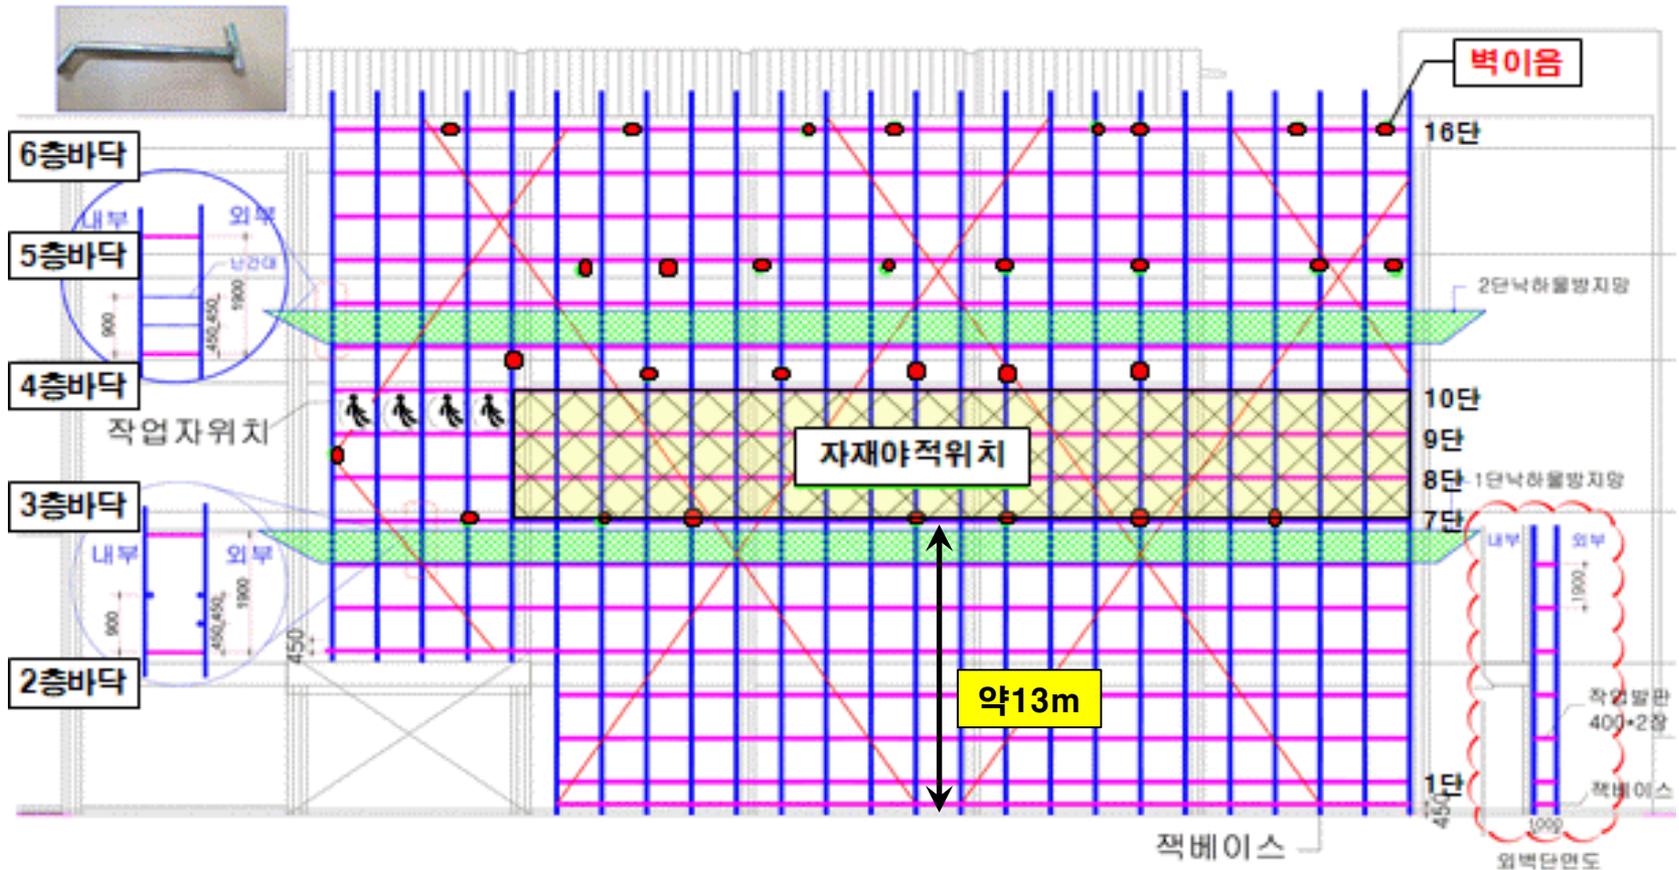
### ■ 도괴 전 작업상황 및 시스템비계 설치현황

- 치장벽돌 적재위치: 작업발판 7~10단  
[전체중량: 약 4.65Ton, 비계기둥 간 적재하중: 약 233kg]
- 벽이음 : 존치 약 30개 (H=13~30m 사이에 설치)  
2층 바닥은 AL커튼월 작업을 위해 해체
- 안전난간 : 외측기둥 2줄(450, 900mm), 내측기둥 1줄(900mm)

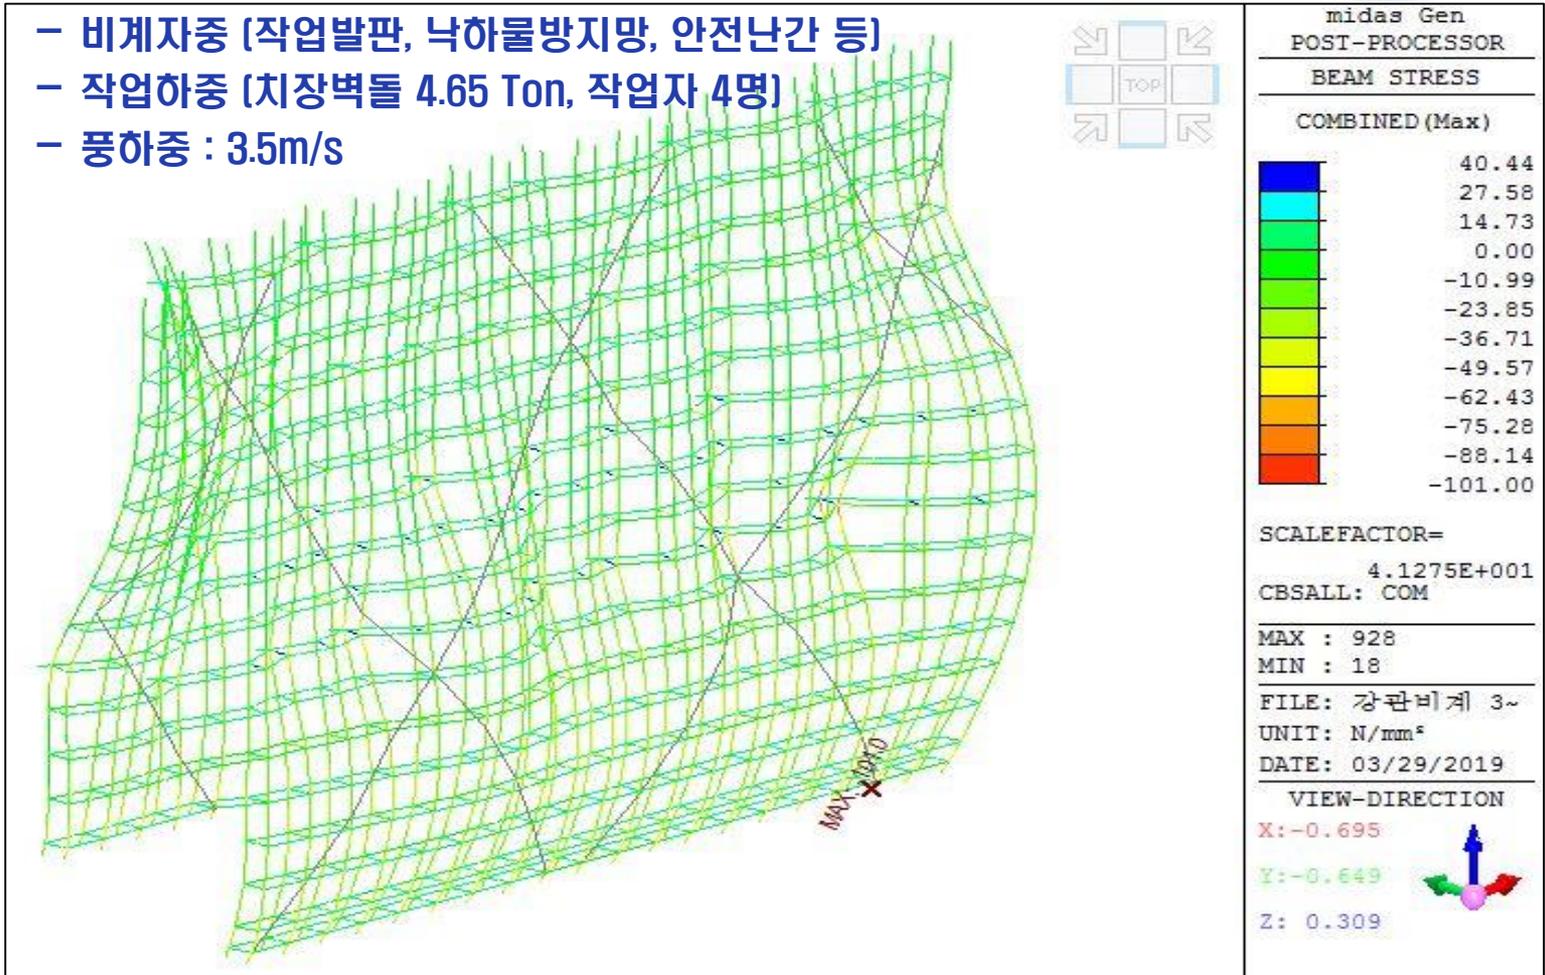
# ◆ 구조해석 결과

- 비계자중 (작업발판, 낙하물방지망, 안전난간 등)
- 작업하중 (치장벽돌 4.65 Ton, 작업자 4명)
- 풍하중 : 3.5m/s

구 분	축응력 Ratio	휨응력 Ratio	조합응력 Ratio (축력+휨모멘트)	전단응력 Ratio
수직재	0.161 → O.K	0.336 → O.K	0.502 → O.K	0.004 → O.K
수평재	0.013 → O.K	0.249 → O.K	0.262 → O.K	0.018 → O.K
가새재	0.848 → O.K	-	0.848 → O.K	-
벽이음	0.042 → O.K	-	0.043 → O.K	-

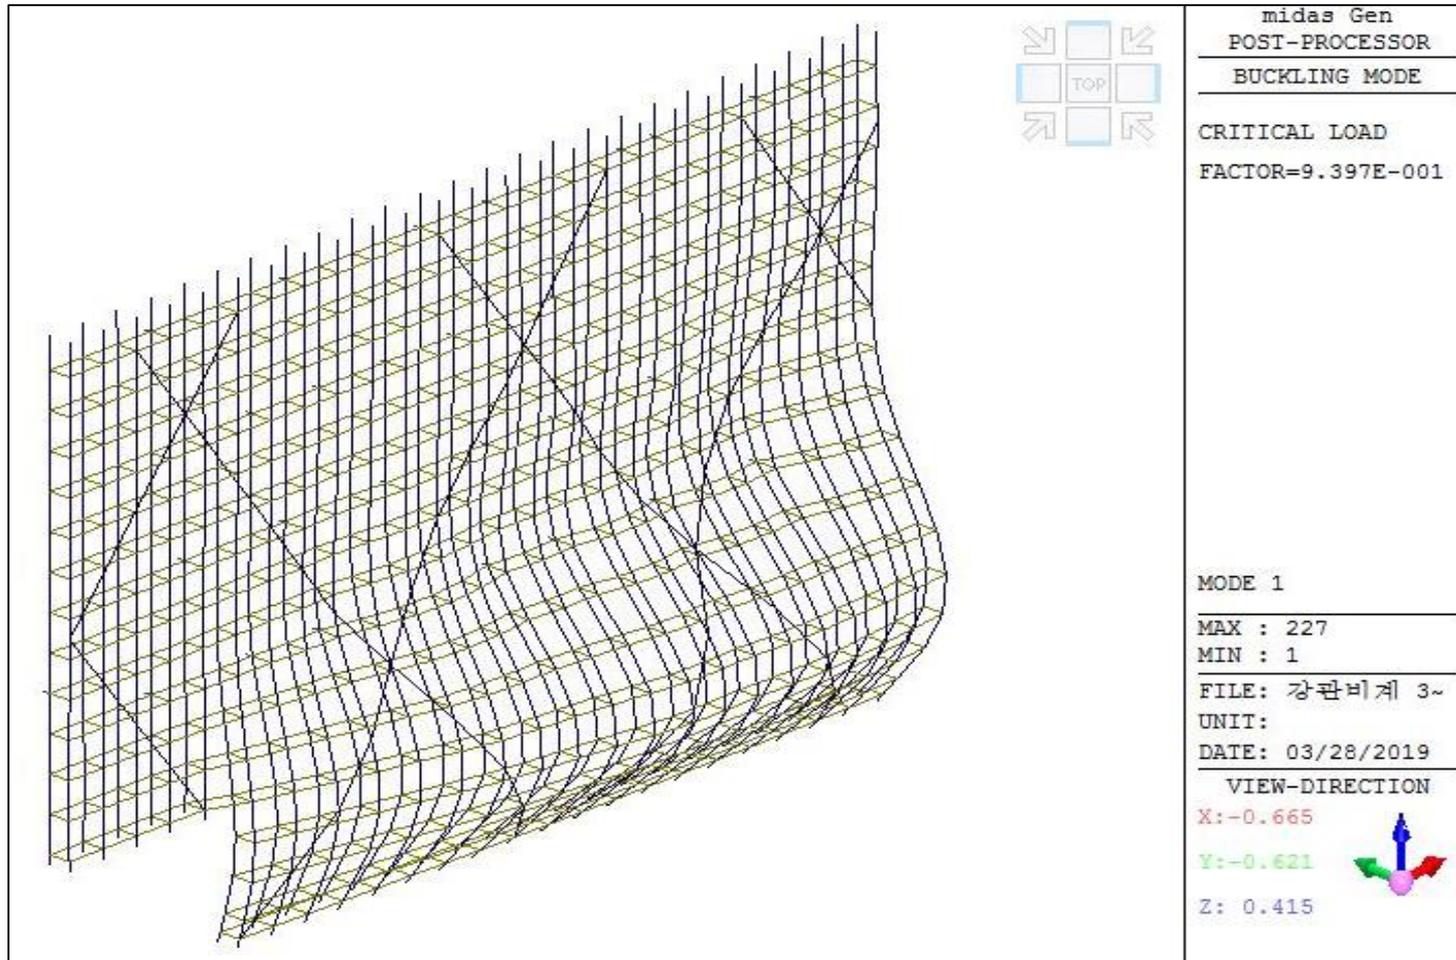
# ◆ 전체좌굴 해석결과

구 분	1 Mode	2 Mode
좌굴계수	0.94 → <b>N.G</b>	1.03 → <b>O.K</b>
구 분	3 Mode	4 Mode
좌굴계수	1.20 → <b>O.K</b>	1.44 → <b>O.K</b>

### ☞ 벽 이음재가 미설치된 구간에서의 전체좌굴에 의한 도괴

- 현장관계자의 진술 및 현장조사를 토대로 사고 구간의 시스템비계를 구조해석 한 결과, 개별 부재(수직재, 수평재, 가새재, 벽이음)의 구조 안전성은 확보되나, 전체좌굴에 대해서는 안전성을 확보하지 못하는 것으로 검토됨.
- 이는 1~2층 구간에 AL커튼월 설치를 위해 2층 바닥의 벽이음이 해체된 상태에서 작업발판 7~10단(H=12.8~18.5m) 사이에 적재된 치장벽돌\*과 비계자중, 풍하중 등 외력을 견디지 못하고 **벽이음이 미설치된 구간(H=0~12.8m)에서 전체좌굴이 발생하여 도괴된 것으로 판단됨.**

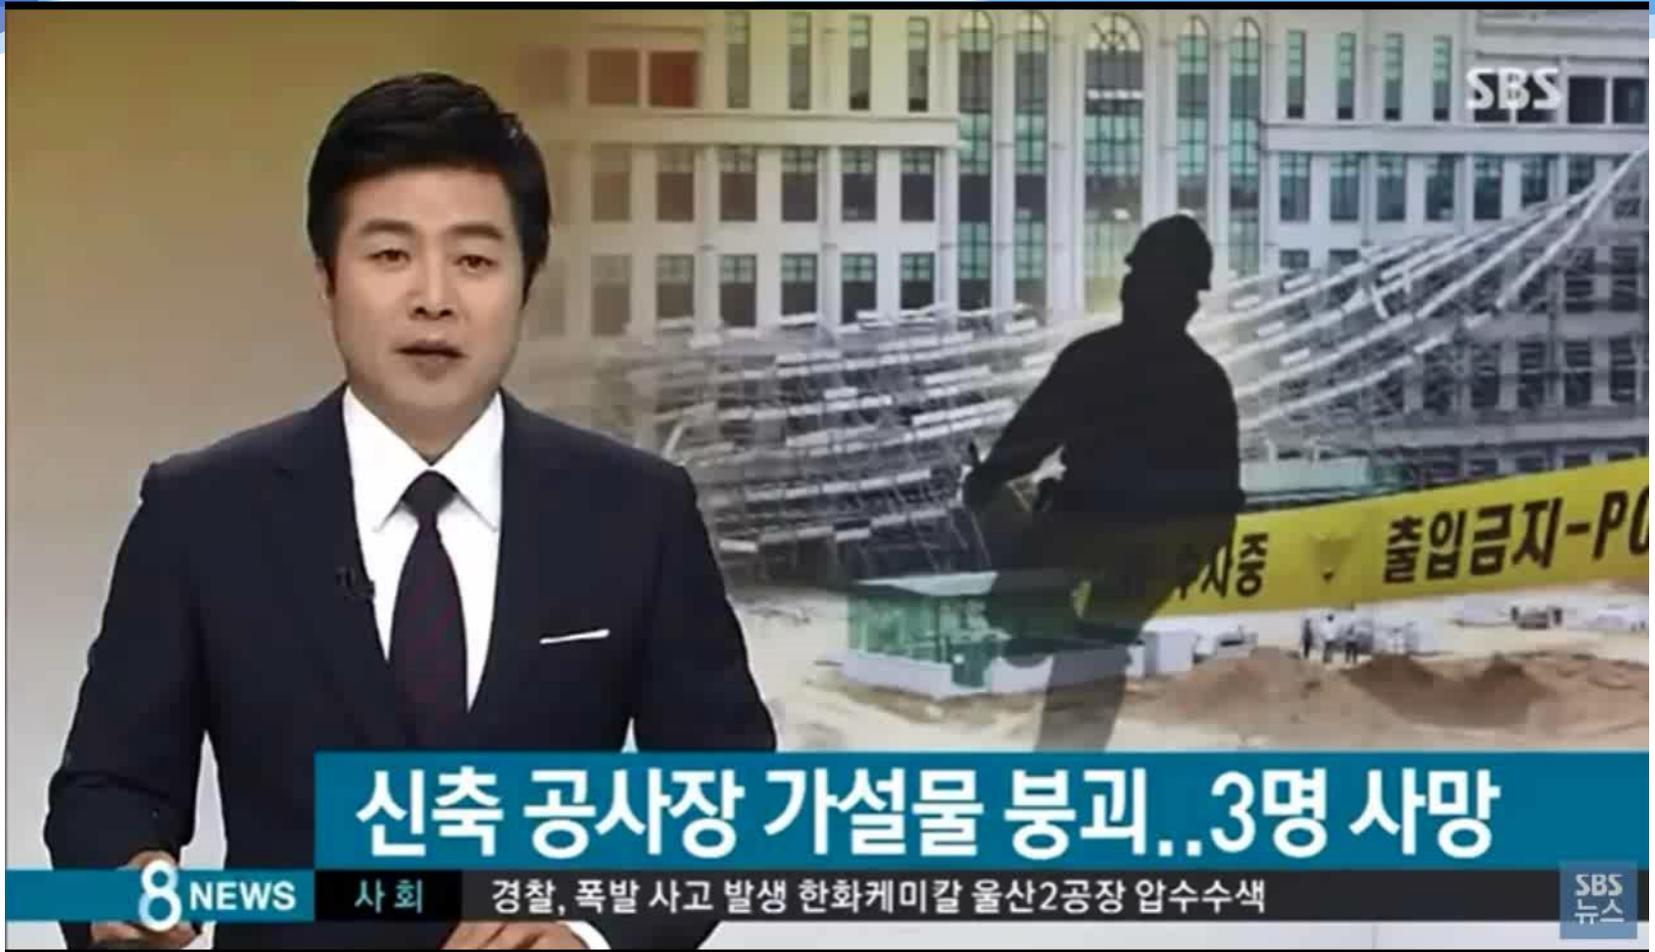
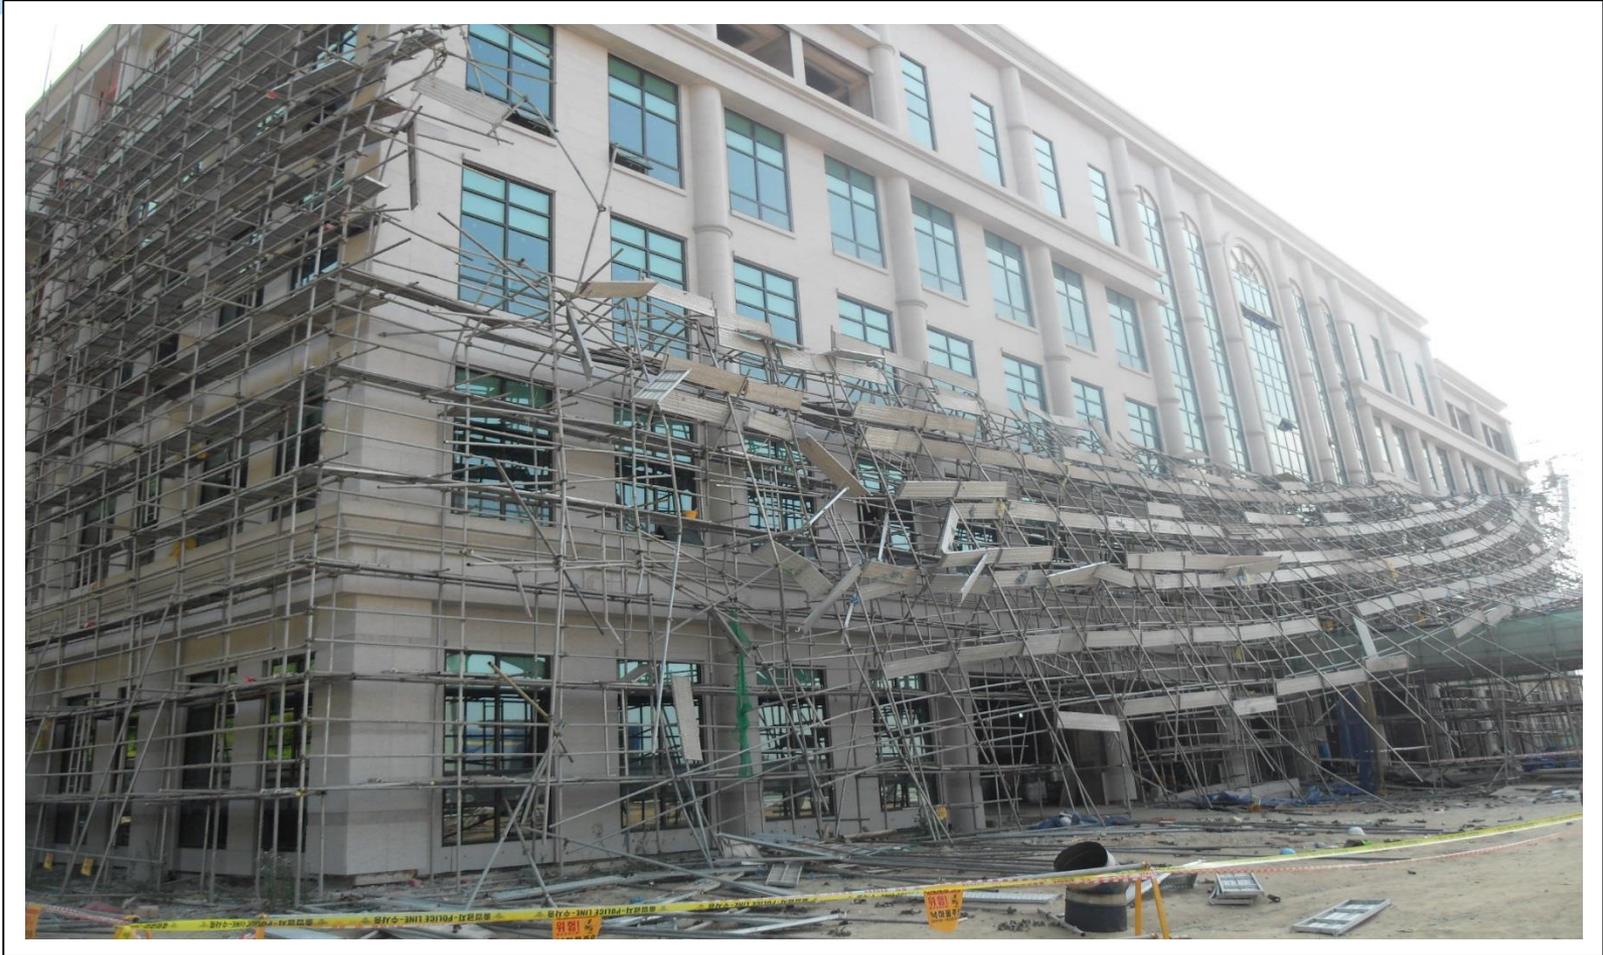
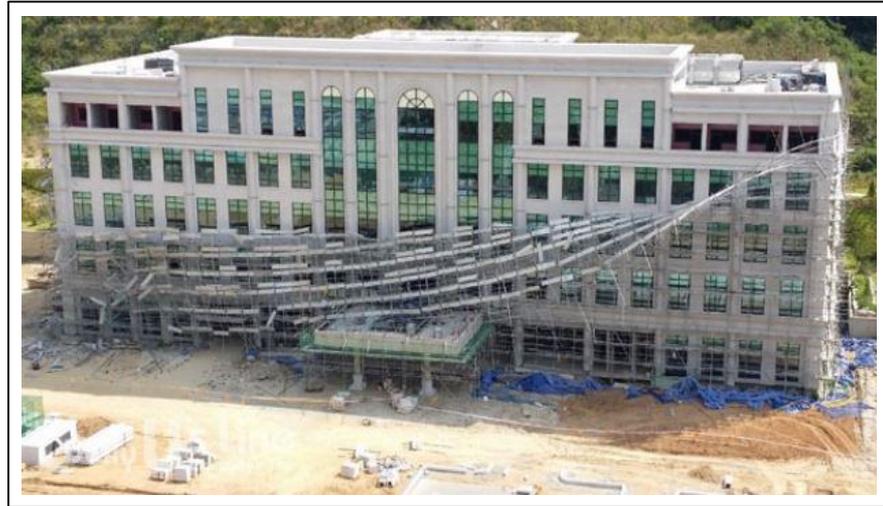
# 천안 ○○대학교 외식산업관 신축공사 비계 붕괴사고 (15. 7. 4)

- 사고일: 2015. 7. 4(토)
- 재해현황: 사망 3명, 부상 4명
- 사고원인: 비계 벽이음 설치미흡  
벽이음 선해체  
비계기둥간 과적재

- 건물규모: 지하 1층, 지상 5층(H=28.5m)
- 사고상황  
: 천안 ○○대학교 외식산업관 신축현장에서 비계공 19명이 3개조로 나뉘어 건물 정면 외부비계 5~12단 작업발판 위에서 비계 해체작업을 하던 중 외부비계가 일부 무너지면서 약 20m 아래 지상으로 떨어져 발생한 재해임.

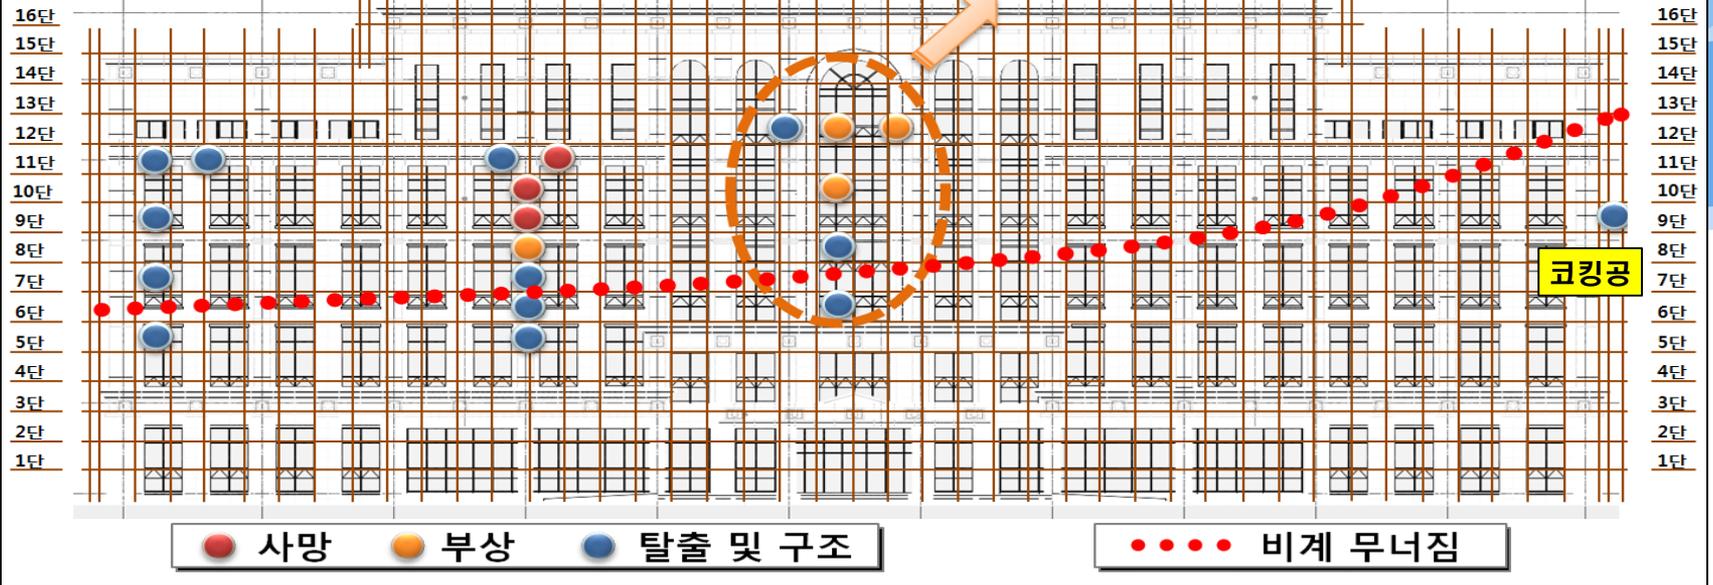
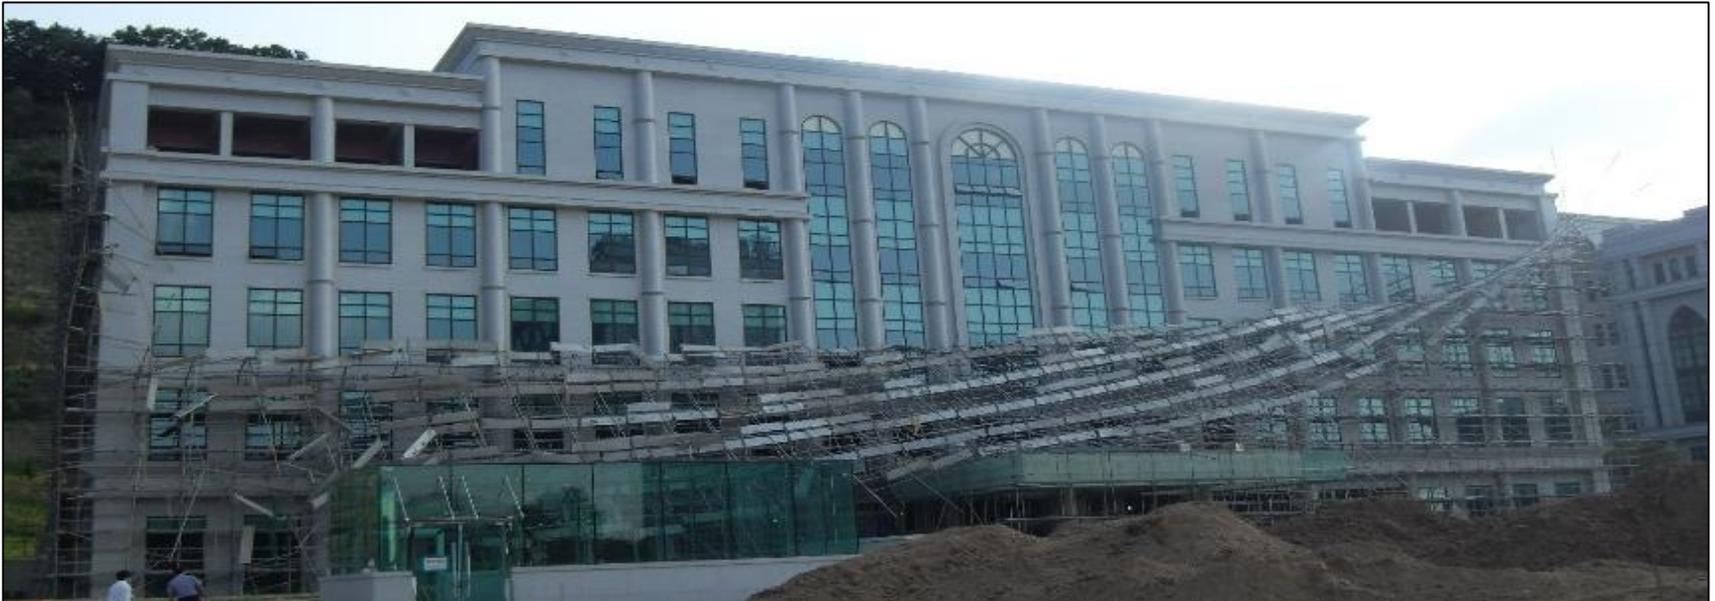
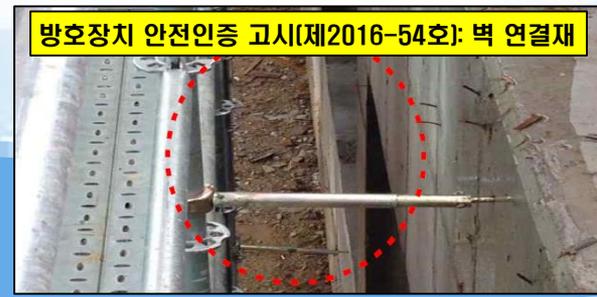
## 비계 무너짐 시작점

- 재해발생 전날(2015. 7. 3) 낙하물 방지망 및 수직 방망 해체 완료
- 재해 당일(2015. 7. 4) 11:00경 비계공(19명) 3개조로 나뉘어 A조(6명)는 비계기둥 및 안전난간을 해체, B조(8명)는 작업발판을 해체, C조(5명)는 띠장 · 장선을 해체하였음. 코킹공(1명)은 벽이음 해체 및 실리콘 코킹을 실시함

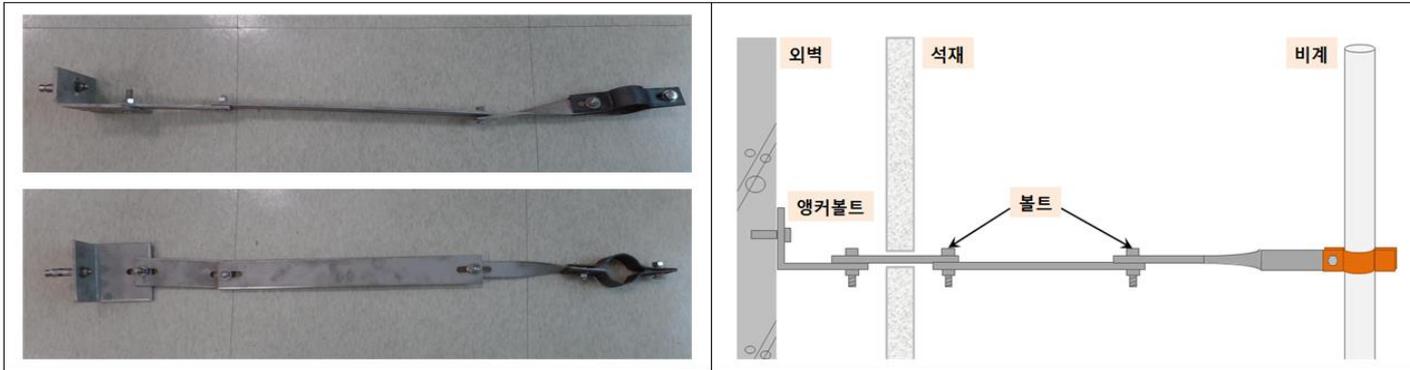
- 비계 조립간격은 비계기둥 약 1.8m, 띠장 약 1.8m 간격으로 조립되어 있었고
- 안전난간은 2단으로 설치되어 있었으며, 매 띠장마다 작업발판이 1열로 설치
- 비계 벽이음은 폭 5cm, 두께 5mm의 연결철물이 불규칙하게 설치(그림 참조)

※ 당초 계획: 수평방향 약 5.4m(비계기둥 3개소마다), 수직방향 약 4.8m(띠장 3개소마다)

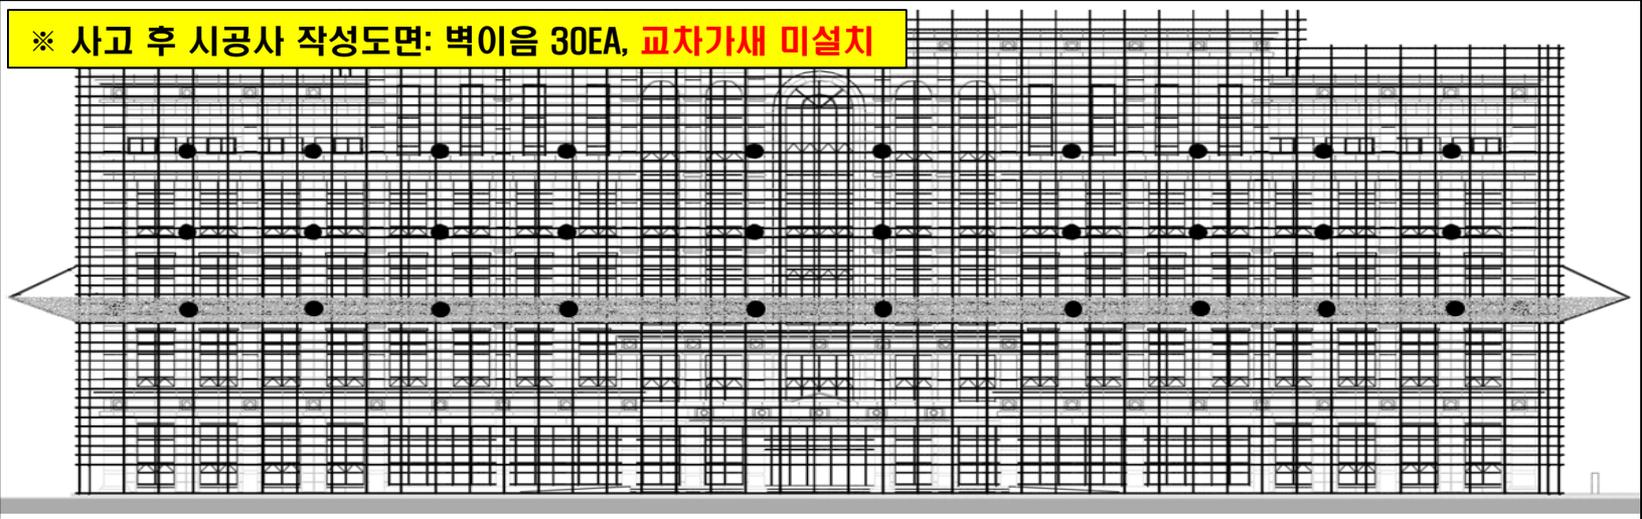
※ 사고 후 시공사 작성도면: 벽이음 30EA, 교차가새 미설치

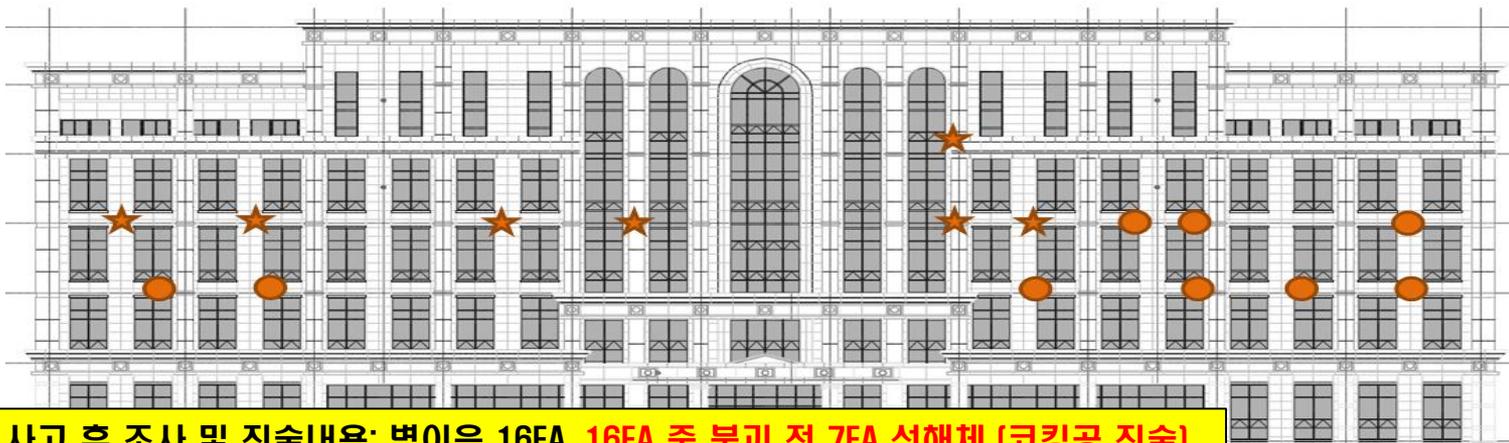
★ 벽이음 선해체

※ 사고 후 조사 및 진술내용: 벽이음 16EA, 16EA 중 붕괴 전 7EA 선해체 (코킹공 진술)

- 비계 해체순서는 1.비계기둥, 안전난간 → 2.작업발판 → 3.띠장 및 장선 → 4.벽이음 순으로 진행하여야 하나, 사고 현장은 코킹공(1명)이 **벽이음 해체를 가장 먼저 실시함**

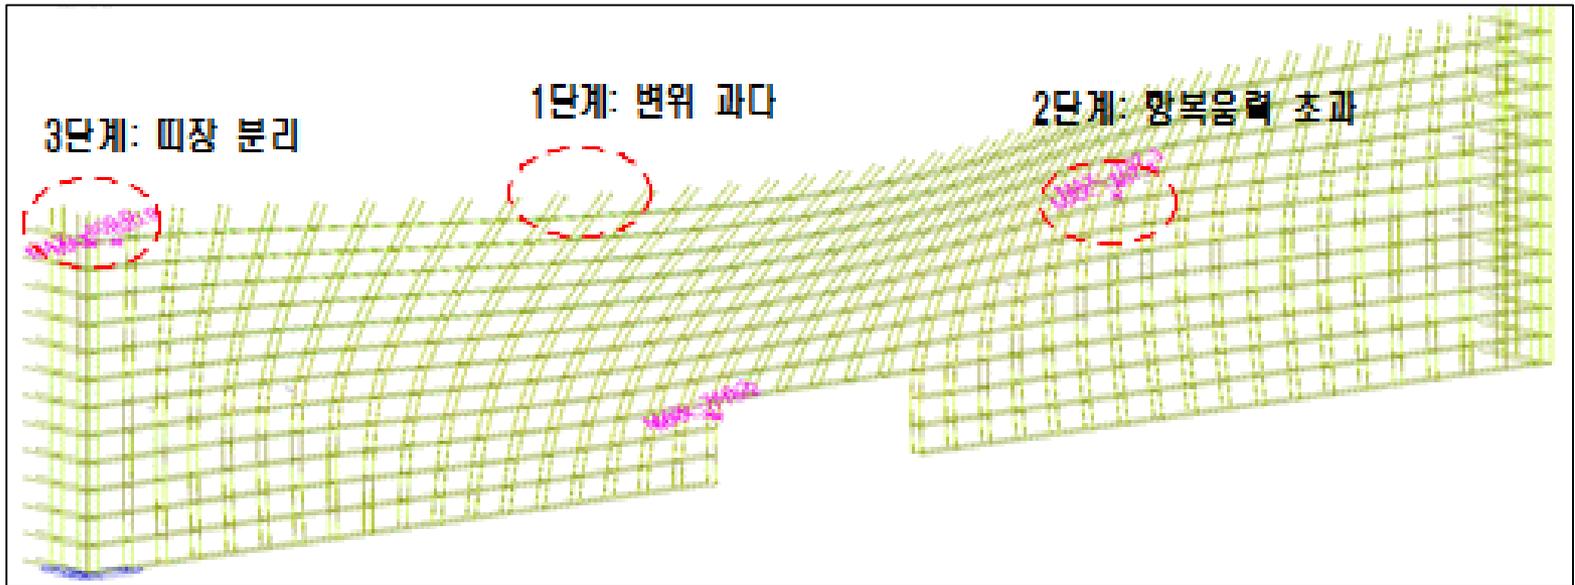
- 붕괴 당시 외력
  - 비계자중 (작업발판, 낙하물방지망 포함)
  - 작업하중 (작업자 20명)
  - 풍하중 : 사고발생 당시 풍속 적용

### ☞ 비계 벽이음 설치 미흡

- 산업안전보건기준에 관한 규칙 제59조에 따르면 강관비계의 벽이음 설치간격은 수직 및 수평방향으로 5미터 이내마다 설치토록 되어 있으나, 이를 미준수
