## 여과기 혼합물 투입 중 폭발 사고사례 (KOSHA-MIA-전북-2105)

### 여과기 혼합물 투입 중 폭발사고

2021.3.23(화) 15:30분경 제천시 소재 000(주) 제천공장 합성동 반응기(2층에 위치)에서 톨루엔(Toluene)으로 구조토 혼합물을 정제한 후 1층 누체필터\*로 이송(높이:8m)하기 위해 플렉시블 호스(50A)를 이용하여 누체필터 상부의 맨홀을 통해 구조토 혼합물을 투입하던 중 화재·폭발이 발생하여 2명이 부상(2도 화상)을 입은 재해임

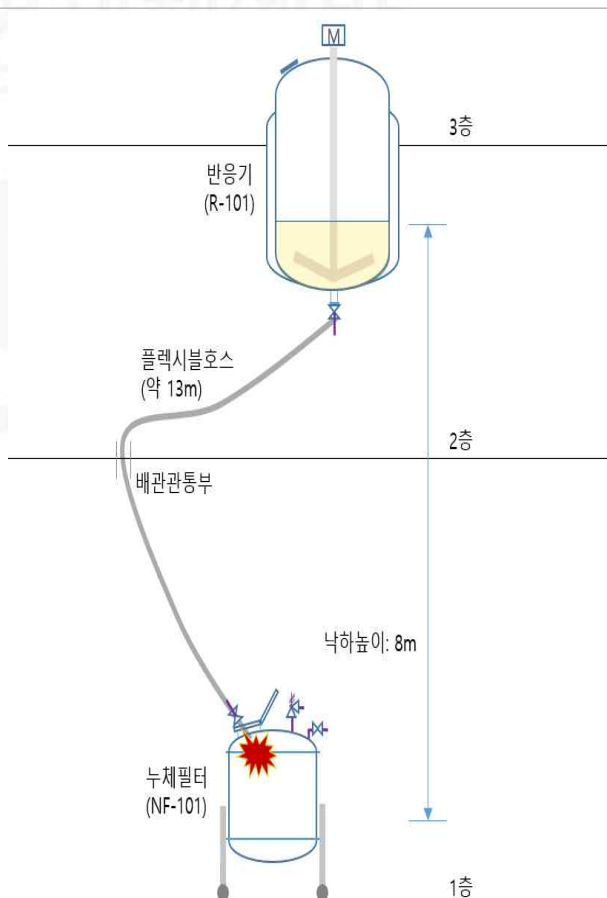
[사고발생 작업상황  
(여과작업: 톨루엔(Toluene) 혼합물 이송)]

- 톨루엔(Toluene) 인화점(4°C)보다 높은 작업조건에서 누체필터 상부로 인화성 액체를 이송함에 따른 산소 공급이 충분하여 점화원에 의한 폭발 가능성 존재
- 톨루엔(Toluene)이 혼합된 유체를 PTFE 재질의 플렉시블 호스를 통해 이송하는 경우에 정전기 축적에 의한 점화 가능성이 있으며,
- 인화성 액체를 빠른 속도로 분사하는 경우에도 스플래쉬 필링 과정에서 인화성 증기가 대전되어 정전기에 의한 화재·폭발의 점화원으로 작용함

- 반응기에서 누체필터로의 이송은 누체필터 맨홀이 아닌 배관을 통해 실시하고 질소 등 불활성가스를 이용하여 누체필터 내부를 적절하게 퍼지(Purge) 하여야 함
- 누체필터 내 불활성 가스 분위기가 유지되도록 퍼지방법, 공급압력, 유지시간 등을 검토하여 안전운전절차서에 반영하여야 함

- 반응공정에서의 모든 작업은 정전기 대전 및 방전을 방지하기 위하여 다음의 조치가 필요함
  - 인체대전 방지를 위한 제전복, 대전방지용 안전화, 정전기 방지용 손목팔찌, 정전기 방지 스프레이 사용
  - 설비 대전 방지를 위한 접지 클램프 설치 및 정기적인 접지저항 측정
  - 배관 내 인화성액체 이송 시 안전이송속도를 1m/s로 유지 등

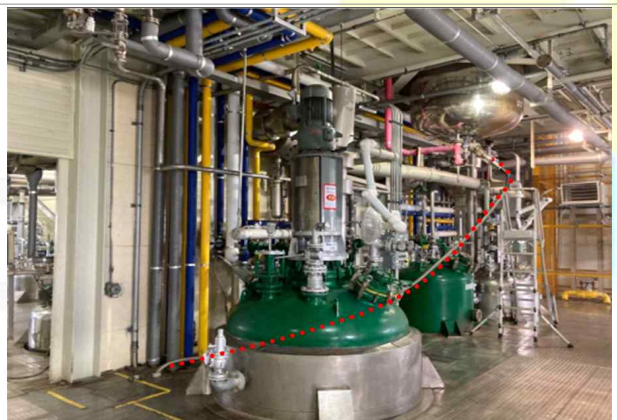
[합성동 2층 반응기 플렉시블호스 연결]

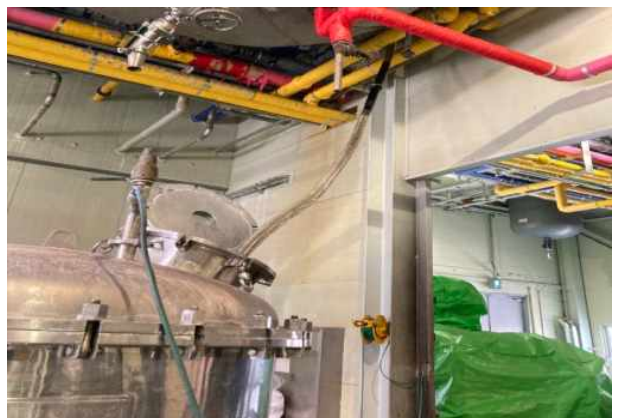
[합성동 1층 누체필터 플렉시블호스 연결]
