고소작업대의 탑승함을 타고 봉대를 인출하여 교량 배수관 설치작업을 하려던 순간 봉대 2단부위가 꺾이면서 재해자 2명이 탑승함과 함께 높이 26m 아래 지면으로 떨어져 사망

공사명	○○산업(주) / ○○고속도로 민간투자사업 건설공사 ○공구	발생일시	2016년 5월 14일 17:21분경
재해형태	추락	재해정도	사망 2명
소재지	경북 ○○군 ○○면 ○○로 ○	공사규모	도로 총연장 7.25km, 폭 23.4m
재해개요	2016. 5. 14 (토) 17:21경 경북 군위군 소재 00고속도로 민간투자사업 건설공사 현장에서 교량배수관 설치작업을 위해 차량탑재형 고소작업대(일명:스카이)의 탑승함을 타고 P6~P7의 중간지점으로 봉대를 인출하여 십자배수관을 설치하려던 순간 봉대 2단부위가 꺾이면서 재해자 2명이 탑승함과 함께 높이 26m 아래 지면으로 떨어져 사망한 재해임.

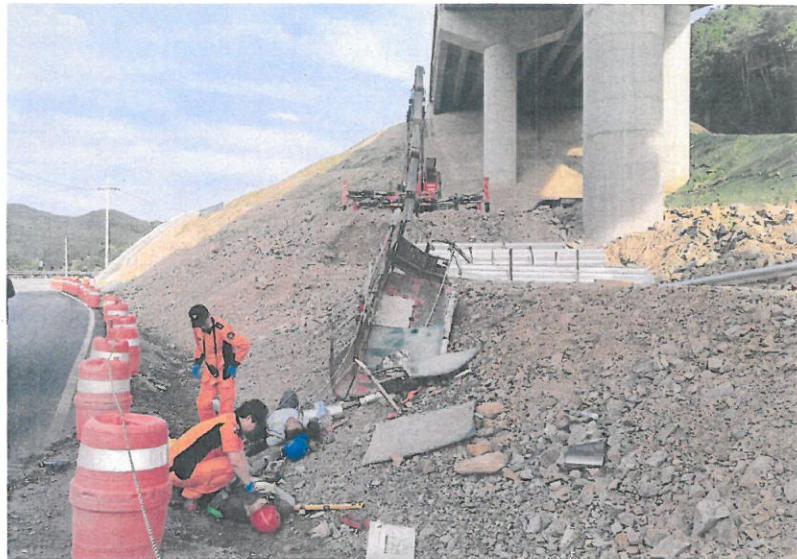
재해발생 현장전경(사고 발생 직후 촬영)

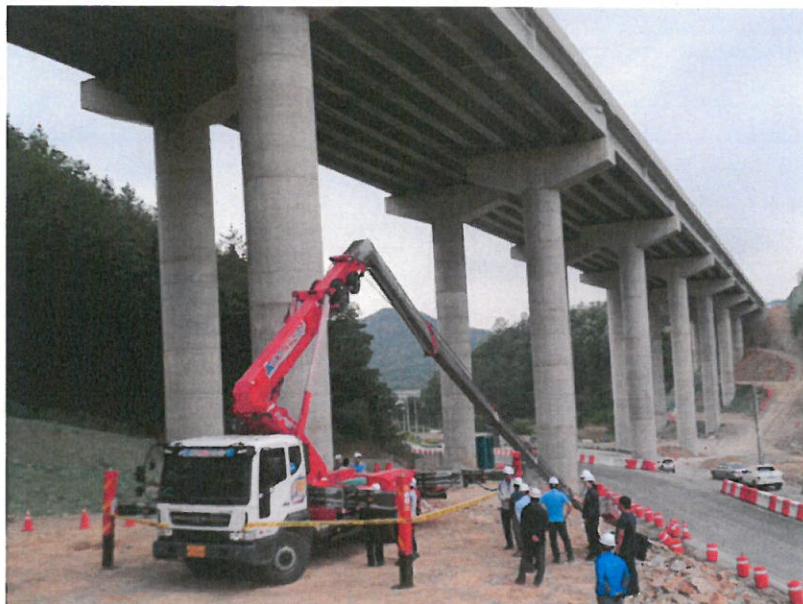
재해발생 지점인 산호교 모습

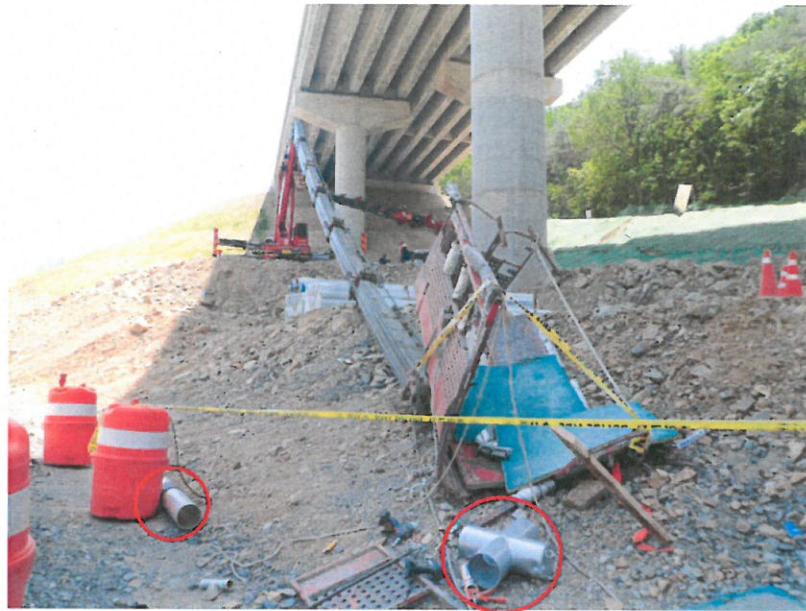
지면 바닥에 떨어진 탑승함 모습
(주변에 십자배수관 및 상부배수관이 보임)

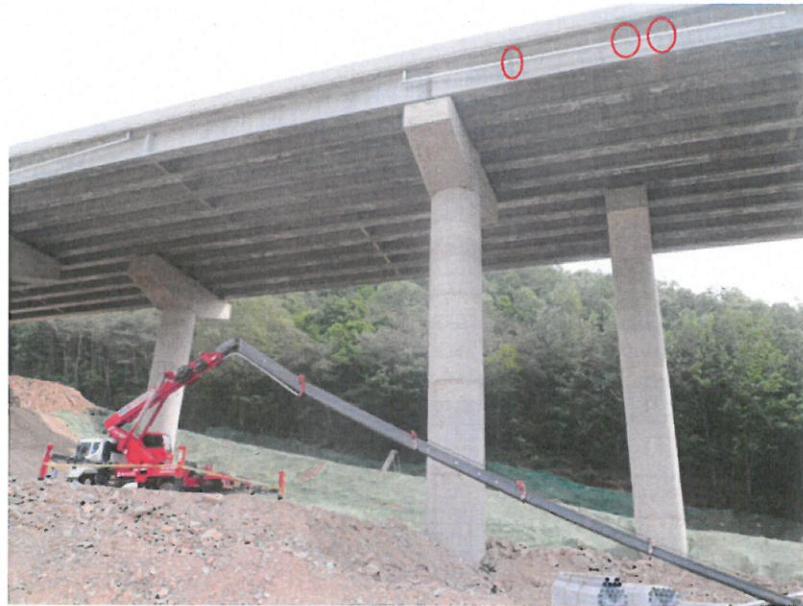
고소작업대의 봉대가 꺾인 모습
(붉은 원은 하부배수관 연결지점)

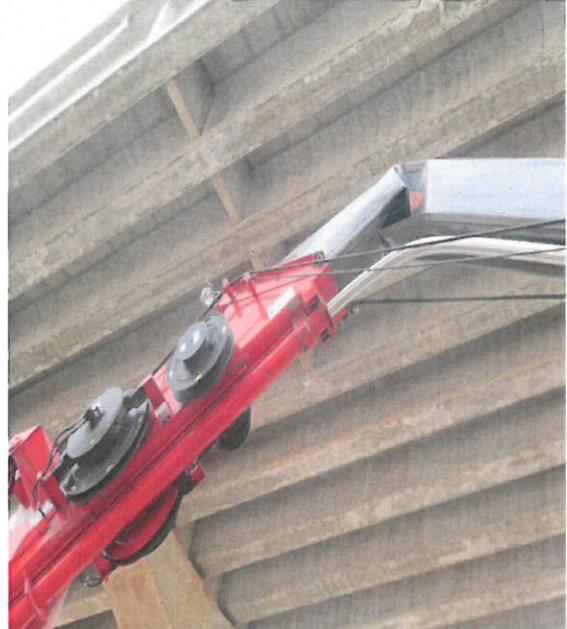
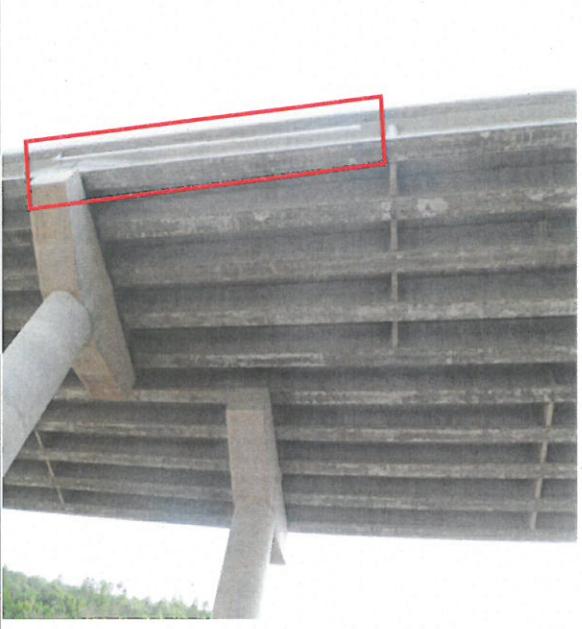
<고소작업대의 봄대가 꺾인 상세모습>	<산호교 P6 ~ P7부위에 설치된 배수관 모습>

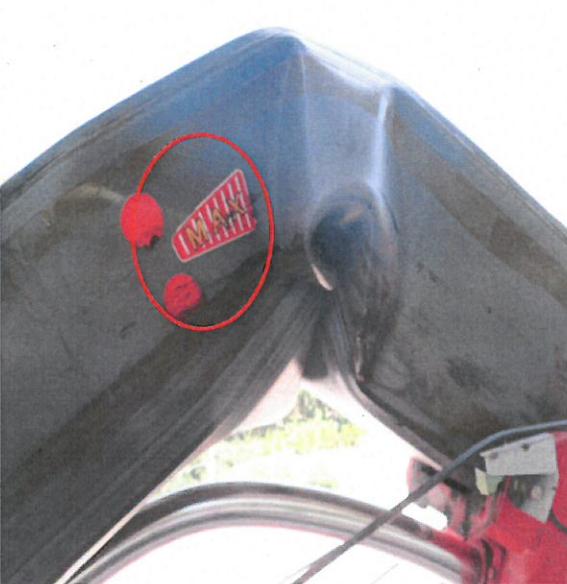
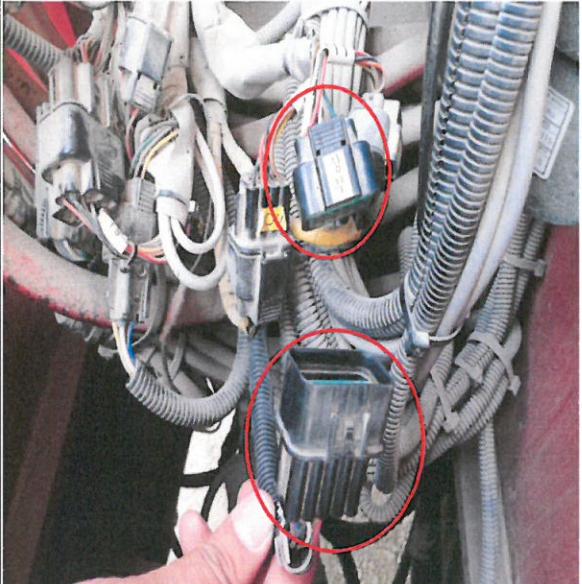
<사고가 발생한 고소작업대 봄대가 최대길이(Max)를 초과하여 인출된 모습>	<사고가 발생 당시 임의해제된 모멘트리미터 작동케이블 전원 분리>

안전대책	<ul style="list-style-type: none"> ○ 고소작업대 허용 작업반경을 고려한 적정한 작업방법 준수 <ul style="list-style-type: none"> - 고소작업대의 「작업범위도」 및 「장비의 주요 제원」의 작업능력상에 작업반경 및 정격하중을 고려하여 현장작업여건에 충분한 능력의 장비를 사용하는 작업계획을 수립하고 수립된 작업계획 및 장비의 작업범위도 등에 따라 작업반경 및 정격하중을 준수하여야 함 ○ 방호장치의 적정한 사용 <ul style="list-style-type: none"> - 고소작업대가 허용 작업범위를 초과하여 작업하지 않도록 모멘트 리미트 등 부착된 방호장치의 정상작동 상태를 유지하여야 함 ○ 차량계 하역운반기계(고소작업대) 작업시 작업시작전 점검 및 작업지휘 철저 <ul style="list-style-type: none"> - 차량계 하역운반기계(고소작업대)를 사용하는 작업을 실시할 경우 작업을 시작하기 전에 과부하방지장치의 작동유무 등을 사전에 점검하여야 하고 작업계획에 따라 작업지휘자를 지정하여 작업을 지휘하도록 하여야 함
------	---

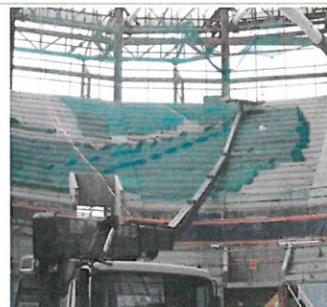
- 2016년 7월 24일(일) 차량탑재형 고소작업대에 탑승하여 작업 위치로 이동하던 중 텐테이블 볼트가 파단되면서 봄과 동시에 근로자가 작업대에서 떨어져 1명 사망, 1명 부상당한 재해임

재해 발생 전경

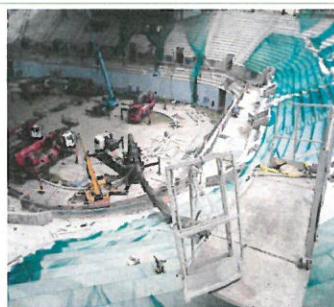
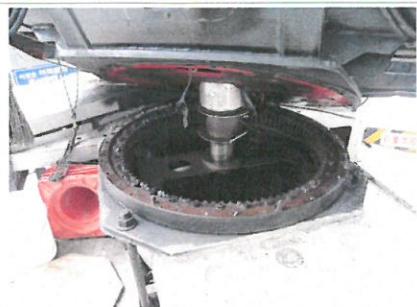
텐테이블 볼트 파단

재해 발생 과정	재해 발생 원인
<p>(1단계) 텐테이블 체결볼트 일부 미체결(4개소)</p> <p>(2단계) 선회포스트와 텐테이블 외측 체결볼트 이완에 따른 지속적인 유동발생</p> <p>(3단계) 허용 작업반경 초과작업 중 강도가 저하된 볼트의 연이은 파단</p> <div style="display: flex; justify-content: space-around;"> <div style="text-align: center;"> <p>볼트 미체결 위치</p> </div> <div style="text-align: center;"> <p>볼트 미체결 및 부식</p> </div> <div style="text-align: center;"> <p>작업반경도</p> </div> </div>	<ul style="list-style-type: none"> ○ 텐테이블 체결볼트 일부 미설치 등 체결상태 불량 <ul style="list-style-type: none"> - 일부 미설치에 따라 인접볼트에 응력이 집중되면서 체결력 부족, 반복적인 피로하중 등에 의해 볼트가 파단된 것으로 추정 ○ 봄 길이·각도등에 따른 허용 작업반경 초과작업 <ul style="list-style-type: none"> - 제조사 매뉴얼상의 허용 작업반경 초과작업으로 인해 강도가 저하된 볼트에 영향을 끼침

- 작업 시작전 정기점검 철저
 - 정기점검을 통해 텐테이블 체결볼트, 봄·작업대 등 각 부위의 이상유무 확인 철저
- 봄 길이·각도 등에 따른 허용 작업반경 준수 및 안전장치 설치
 - 제조사 매뉴얼에서 제시하는 작업반경도를 준수하여 작업을 실시하고, 봄 길이·각도센서, 로드셀 등을 설치하여 허용 작업반경을 제한도록 함
