중대재해 사례(2019.01.13.) KOSHA-경기서부-SA-201901

리와인더기(권취기) 률러사이에 끼임

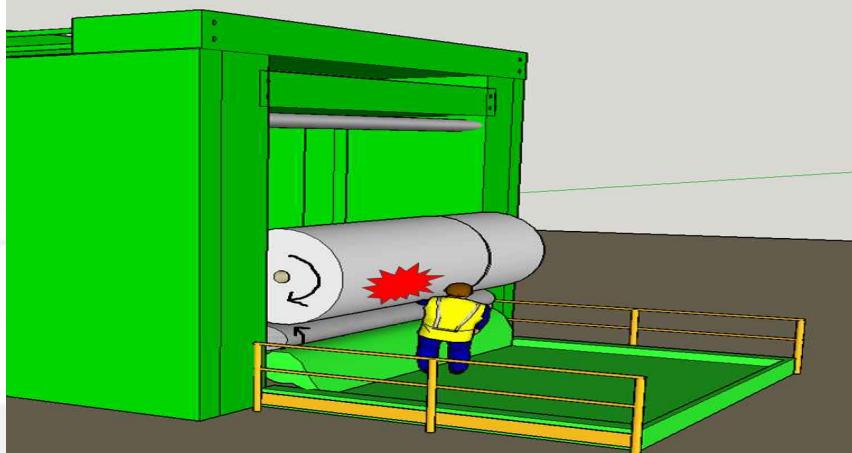
사진-1.

2019년 1월 13일(일) 13:47분경 경기 군포시 소재 (주)○○○○○에서 리와인더기 (종이 등을 감는 기계)로 원지를 연결하는 작업을 하고 이를 확인하던 중, 작동중인 리와인더기 원지를 드럼롤 사이에 재해자의 왼쪽 손이 끼여 사망한 재해임.

재해 발생상황

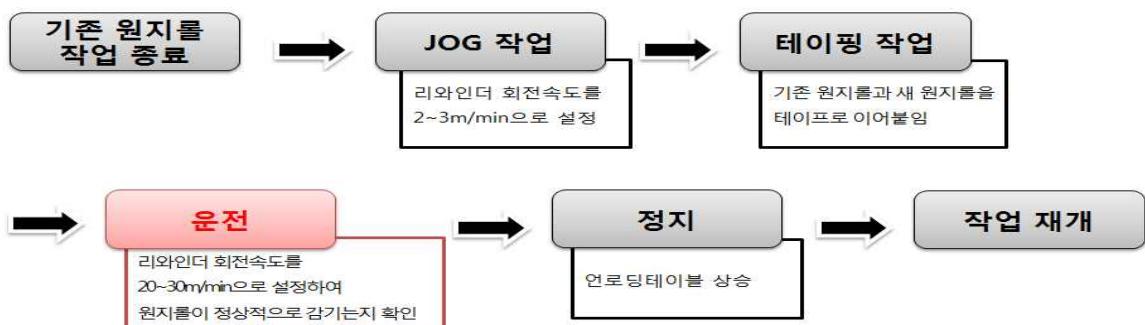
○ 재해발생 공정(리와인더) 작업순서도

- 생산된 원지를 되감는 공정에서, 기존 원지를 슬리팅·리와인드 과정이 끝나고 리와인더기 회전속도를 낮게 설정 후, 새로운 원지를 테이핑작업 실시
- 테이핑작업 후, 리와인더기 정상작동여부 확인을 위해 덮개가 개방된 상태에서 회전 속도를 높여 확인하던 중, 리와인더기 률러사이에 왼손이 끼여 사망한 재해임

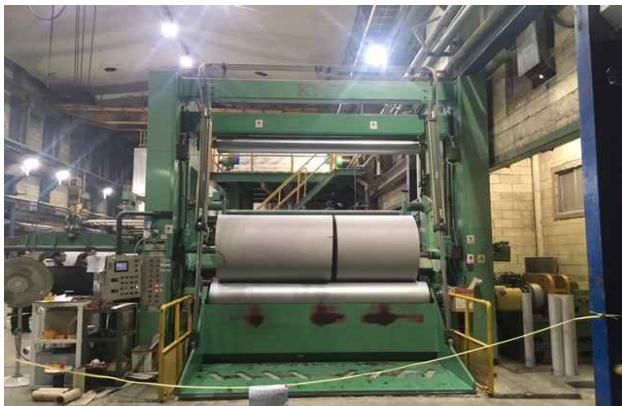
<기인물 : 리와인더(권취기)>

- 설비명 : 리와인더
(TWO DRUM REWINDER ASS'Y)
- 전동기 : 75kW
- 지 폭 : 약 2,500mm
- 회전수 : 약 600rpm

○ 률 회전부위에 위험방지 조치 미실시

- 률 회전으로 인하여 근로자가 위험해질 우려가 있는 부위에 덮개가 설치되어 있으나, 원지 연결 작업 이후에 덮개가 개방된 상태에서 정상작동 여부를 확인 실시

- 률 회전으로 인하여 근로자가 위험해질 우려가 있는 률러 전면부에 인터락(Inter-lock)장치가 연동된 방호덮개를 설치하여 원지 연결작업 및 정상작동 여부 확인 시, 회전부위에 물리적 접근이 불가하도록 조치
