방수턱 보강 작업 중 리프트와 안전난간 사이에 머리가 끼임

| 공 사 명 | ○○동 주상복합 신축공사 | 발생일시 | 2019.12.18.(수) 16:00경 |
| 소 재 지 | 서울시 양천구 | 공사규모 | 지하2층 지상16층 1개동 |

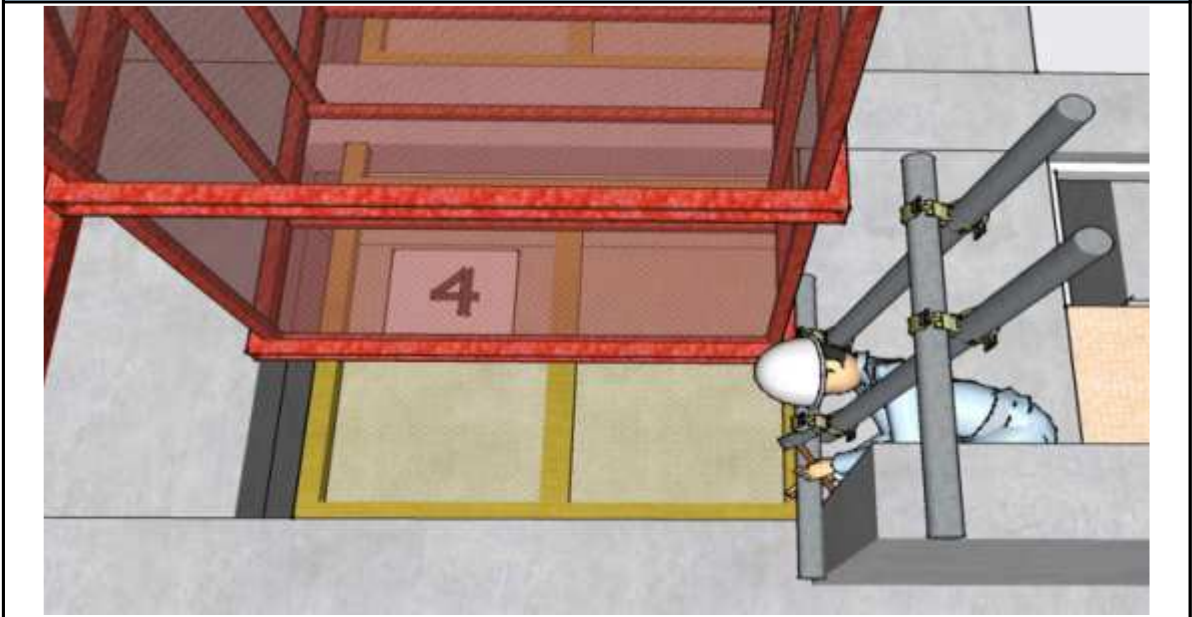
재 해 상 황 도

| 재해개요 | 서울시 양천구 소재 주상복합 신축공사 현장에서 건물 외부 실외기실의 방수턱 보강작업을 하던 피재자 단부 안전난간 틈으로 머리를 빼고 작업을 하던 중, 내려오는 리프트 운반구와 안전난간 사이에 머리가 끼여 사망함. | | |

| 안전대책 | <p>○ 출입금지조치 미실시</p> <ul style="list-style-type: none"> <li>- 사업주는 리프트의 상승·하강으로 근로자에게 위험을 미칠 우려가 있는 장소에서는 근로자의 출입을 금지하여야 하나 이를 미실시하였고,</li> <li>* 리프트 운반구와 근로자 충돌 위험이 있는 장소인 실외기실 바닥에서 방수턱 파손부위를 보강하는 작업을 하는 경우 리프트 운영을 중단한 상태에서 작업을 하여야 하나 미실시</li> </ul> <p>○ 출입금지조치 철저</p> <ul style="list-style-type: none"> <li>- 사업주는 리프트가 운행되는 장소에는 근로자의 신체의 일부가 리프트 운반구에 충돌 및 협착되지 않도록 방책을 설치하는 등 근로자 출입 금지 조치를 철저히 설치하여야 하며,</li> <li>* 리프트 운행경로에 근접한 장소(실외기실 바닥 단부)에서 작업을 하는 경우 리프트 운영을 완전히 차단한 상태에서 작업을 실시하여야 함</li> </ul> |
